SUBARU

СЕРВИСНЫЙ БЮЛЛЕТЕНЬ

Публ. №SB16-021-2
(Регистрационный номер FHI B2016-003)
Сервисный департамент

Тема:	Меры по устранению проблемы неработающей электромагнитной муфты
Затронутые категории функции и системы в руководстве по обслуживанию	СИСТЕМА ОТОПЛЕНИЯ, ВЕНТИЛЯЦИИ И КОНДИЦИОНИРОВАНИЯ ВОЗДУХА > СИСТЕМА HVAC (СИСТЕМА ОТОПЛЕНИЯ, ВЕНТИЛЯЦИИ И КОНДИЦИОНИРОВАНИЯ ВОЗДУХА) > Компрессор
Наименования затронутых деталей в Subaru Fast:	COMPRESSOR ASSEMBLY (Компрессор)
Вступление	В настоящем сервисном бюллетене приводится информация о детали для устранения проблемы с электромагнитной муфтой компрессора кондиционера. Деталь для устранения проблемы введена с целью улучшения работы муфты. (Версия 2) Измененные положения показаны красным цветом.

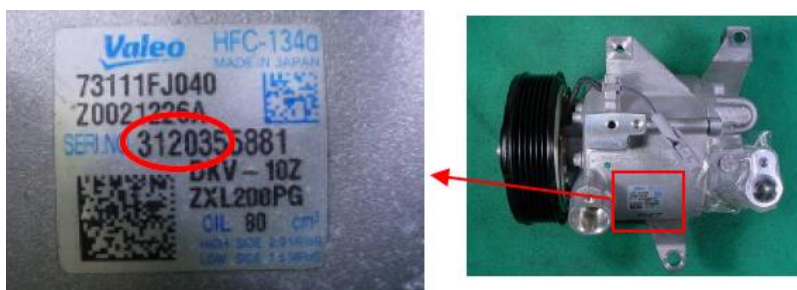
Для оценки используйте следующие данные. Введение меры по устранению проблемы стартовало с начала октября 2015 года (51001*****).

Для проверки используется поле “SERI No.” (Серийный номер). Например, данный серийный номер означает 3 декабря 2013 г.”
