№ ASD-122
Дата: 26.09.2012
Дата последнего изменения 26.09.2012
Куда: Дилерам SUBARU в РФ и Белоруссии
Кому: Директорам СТО, Руководителям отделов продаж
От: ООО «СУБАРУ МОТОР»

Возникновение скрипа в спинках передних сидений на модели XV 12МГ.

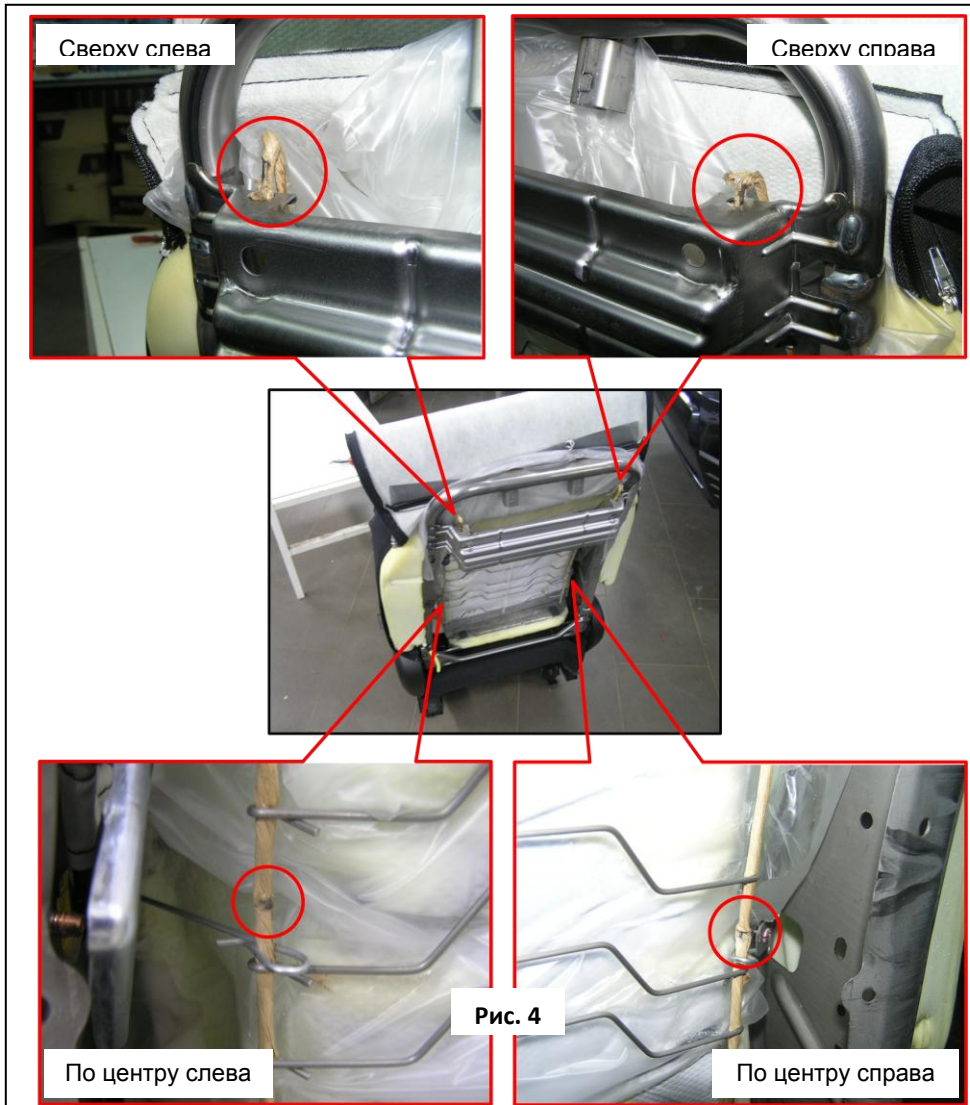
Причиной возникновения данной неисправности является износ покрытия направляющих каркаса спинки передних сидений. Механизм возникновения данной проблемы следующий: в результате вибраций, взаимных перемещений элементов каркаса спинки передних сидений изнашивается покрытие вертикальных направляющих каркаса спинки сидения, в следствие чего возникает контакт типа металл – металл, вызывающий скрип.

3. Возможные повреждения участков покрытия вертикальных направляющих (рис. 4)

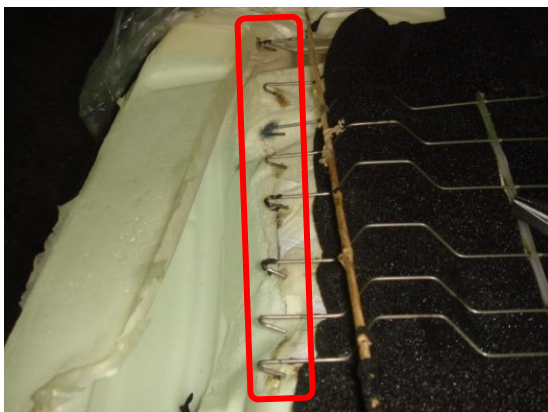
Получена информация от одного из Дилеров о методике ремонта, в случаях, когда скрип исходит из всех точек соединения поперечных прутьев с вертикальными направляющими.

1. Разогните крючки поперечных прутьев каркаса спинки сиденья и снимите вертикальные направляющие
