СЕРВИСНЫЙ БЮЛЛЕТЕНЬ

Публ. №SB15-055
(Регистрационный номер FHI B2015-060)
Сервисный департамент

Тема:	Порядок ремонта при возникновении шума в задней части крыши на моделях Forester
Применимость к системе:	Панель кузова
Применимость к деталям:	Крыша
Вступление:	В настоящем сервисном бюллетене приводится информация о способе ремонта для устранения щелчков, раздающихся в районе задней части крыши на моделях Forester.

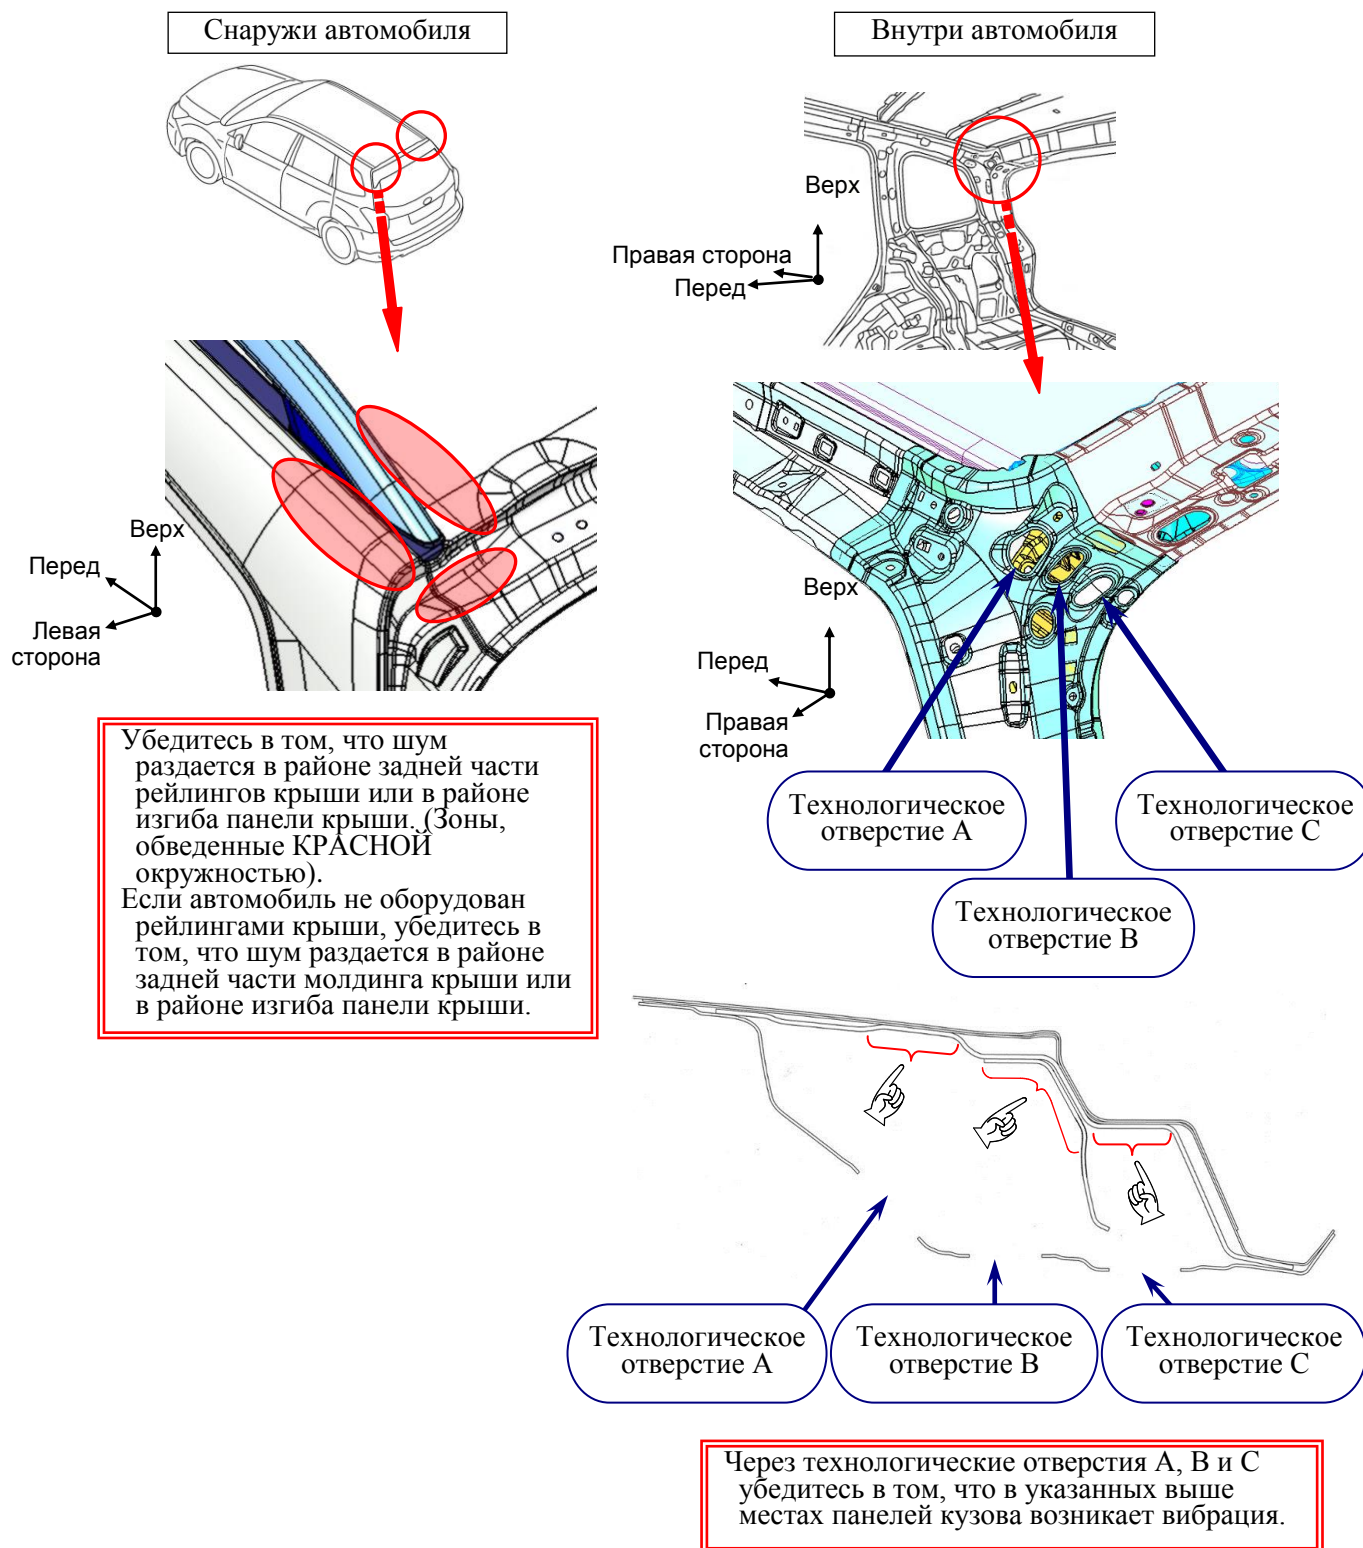
Мы получили рапорты о шуме в задней части крыши. Данный шум может возникать в результате соприкосновения панелей кузова. Для устранения данной проблемы с возникновением шума следуйте, пожалуйста, инструкциям, описанным в п. **3. Процедура ремонта** на следующей странице.

- а. Сначала при помощи диагностического прибора для прослушивания шумов кузова определите, пожалуйста, в каком именно месте возникает шум, исходящий от задней части крыши. (См. приведенные ниже иллюстрации).
