13-14 декабря 2011 г. / SE  
Центр поддержки клиентов Subaru / Fuji Heavy Industries Ltd.

# Панъевропейская Сервисная конференция 2011 года

# Первые значительные проблемы новой модели Impreza – Содержание

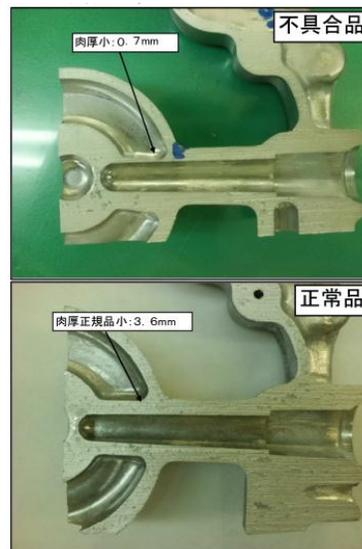
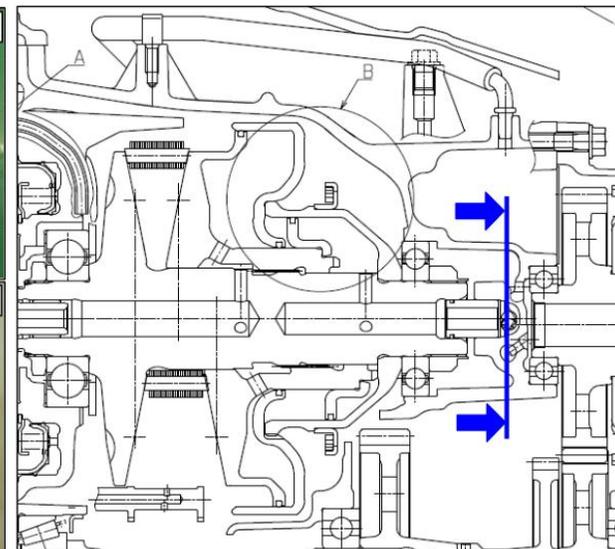
Утечка жидкости из канала давления магистрали основного корпуса в связи с недостаточной толщиной.

Проблемы с запуском, пробуксовка муфты и цепи, включение контрольной лампы обнаружения неисправности.

Ошибка литья

Исправление процесса литья

(Модификация отливной формы)

Замена бесступенчатой трансмиссии

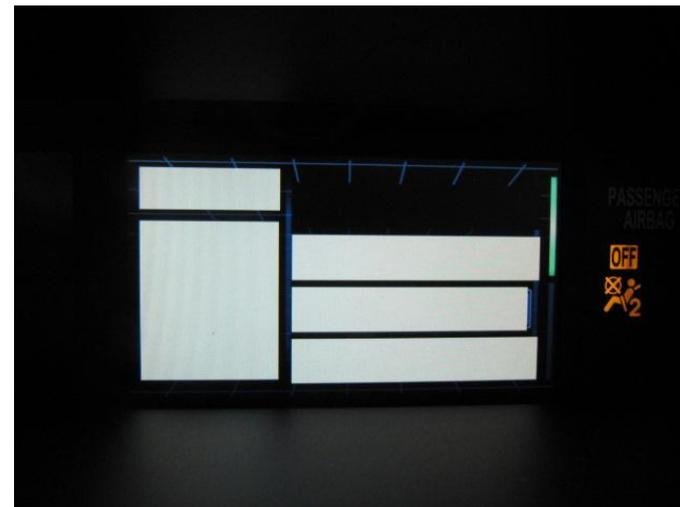
3526FJ130

При выборе некоторых языков экран становится белым.  
(Итальянский, турецкий, словацкий, венгерский, чешский)

Программная ошибка

Исправление программы

Замените многофункциональный дисплей
