Сервисная конференция СНГ 2010

Содержание	Утечка масла из масляного насоса
Автомобиль	Legacy, Impreza, Forester
Модельный год	08МГ, 09МГ, 10МГ
Рынок сбыта	Россия

Утечка масла из масляного насоса

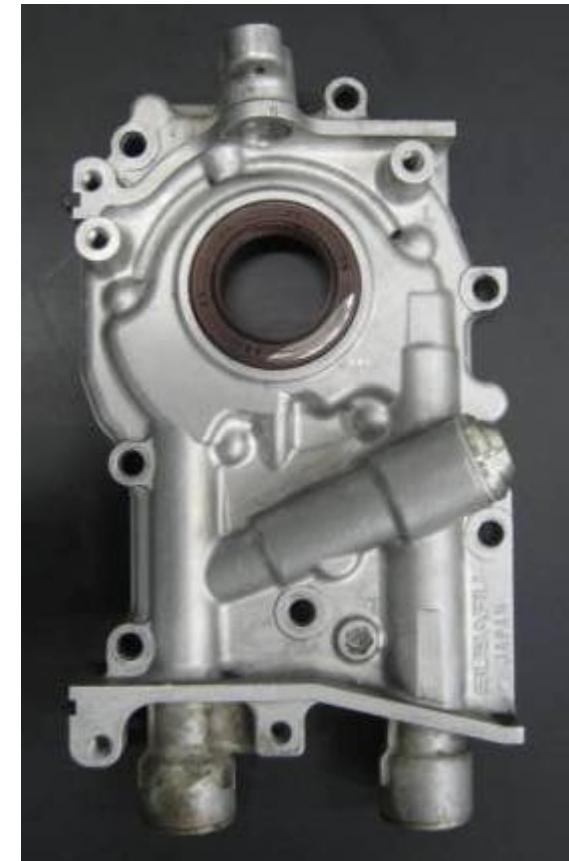
- 1) Передний сальник коленчатого вала выталкивается из масляного насоса.
- 2) В передней части двигателя просачивается масло.
- 3) Сальник не выпадает, поскольку он касается звездочки коленчатого вала.
- 4) Отмечено 3 случая повторного возникновения утечки масла после замены сальника.
- 5) Причина возникновения дыма/возгорания.

В случае возникновения утечки масла, мы хотели бы, чтобы Вы заменили старый масляный насос новым, установили новый сальник и оставили автомобиль после его установки на 10 часов.

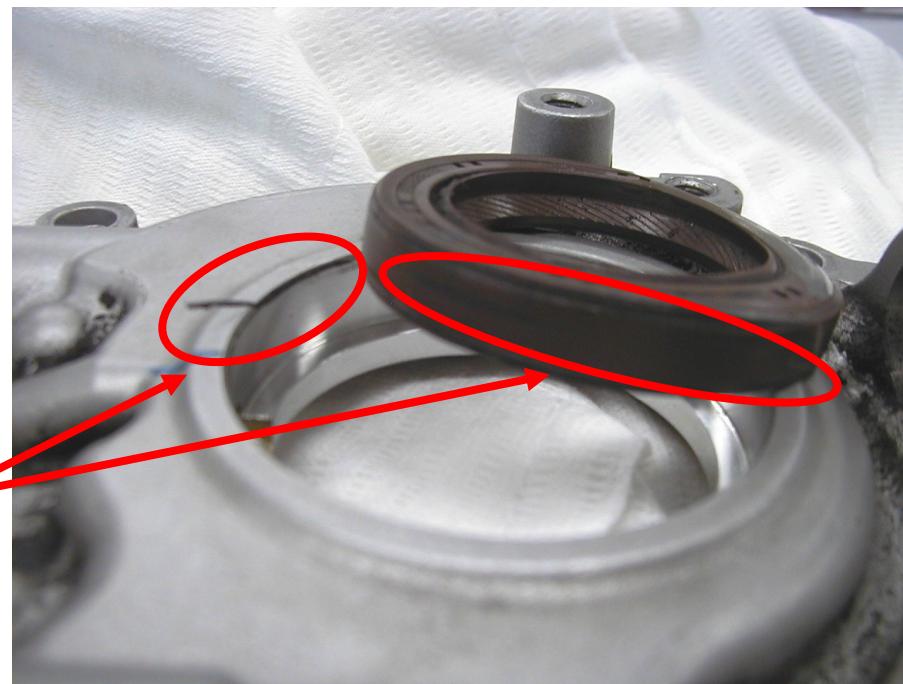
- № 1 (JF1SH5LW49G044421)

При проверке возвращенного масляного насоса установлено, что при замене сальника использовался прокладочный герметик.

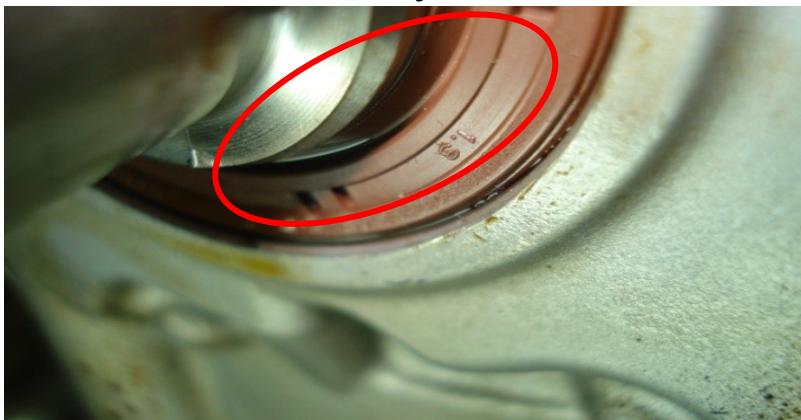
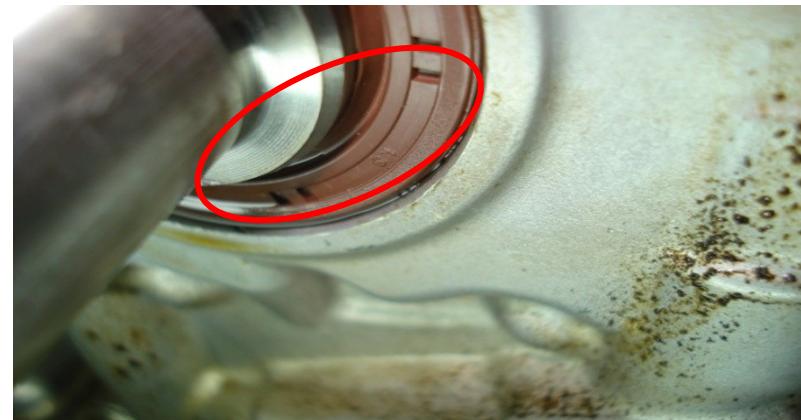
- № 3 (JF1SH5LW49G030910)

FHI проверила возвращенный масляный насос. Мы не смогли найти отклонений в кромках сальника насоса.

Однако по прилагаемым к техническому отчету фотографиям установленного сальника, представляется, что кромка сальника была перекручена.

→ Мы предполагаем, что при установке второго сальника была допущена ошибка.
