# PANZER IV

И МАШИНЫ НА ЕГО БАЗЕ  
часть 3

**PzKpfw IV Ausf. G  
(SdKfz. 161/1 и 161/2)**

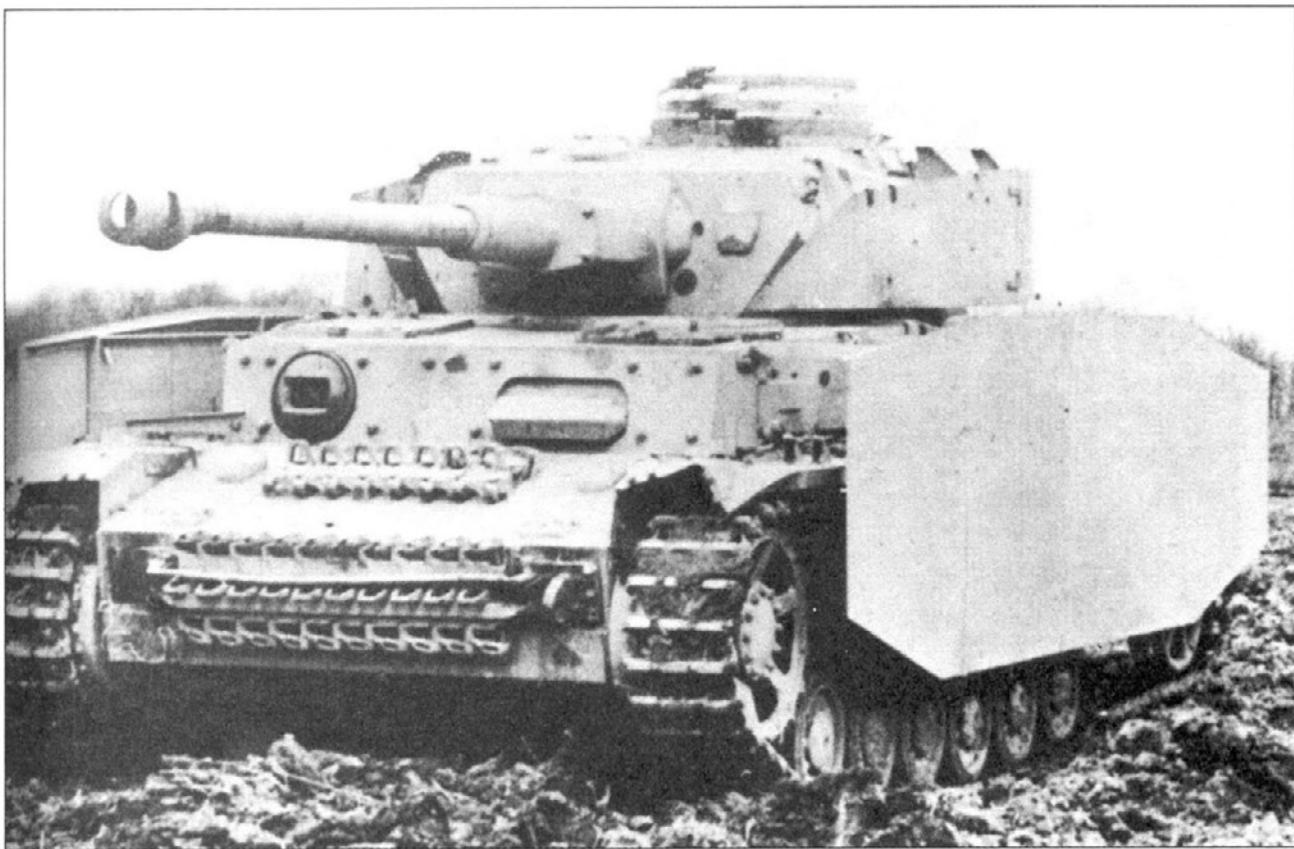
PzKpfw IV Ausf. G с прикрученной болтами 30 мм накладной броней в лобовой части корпуса и полным комплектом противокумулятивных экранов.

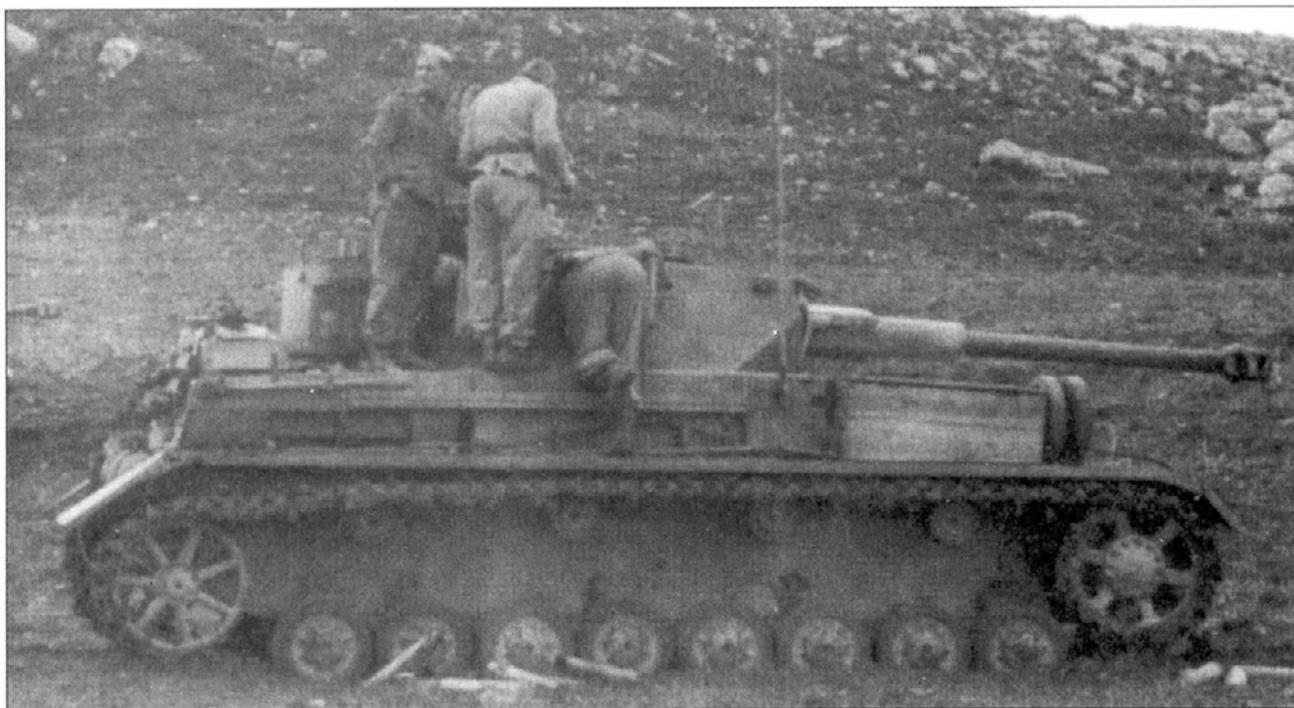
На танках PzKpfw IV Ausf. G устанавливались те же самые 43-калиберные 75-мм пушки, что и на машинах модификации Ausf. F2, однако однокамерный дульный тормоз с целью уменьшения импульса отдачи заменили двухкамерным. На лобовых скулах танков Ausf. G отсутствовали смотровые приборы, благодаря чему несколько возросла прочность башни и, как следствие, устойчивость к попаданию снарядов. Запечатленный на снимке танк оборудован большим деревянным контейнером для имущества, смонтированным в передней правой части корпуса, на крыше моторного отделения виден ящик от снарядов.

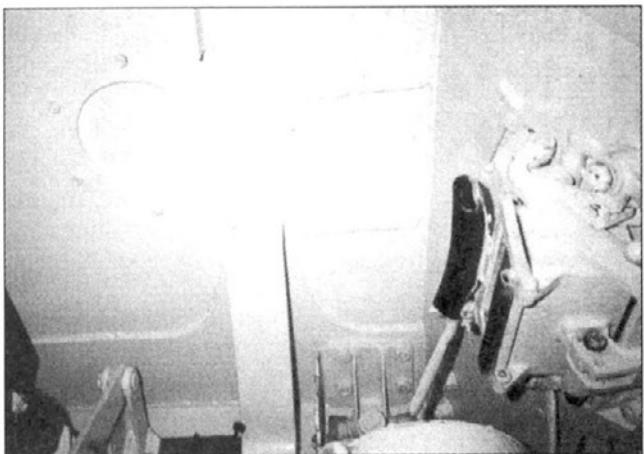
Потолок башни. Вентилятор отсутствует, отверстие для него закрыто.

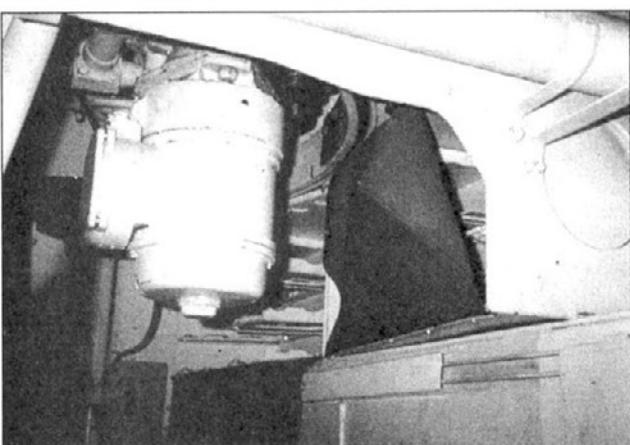
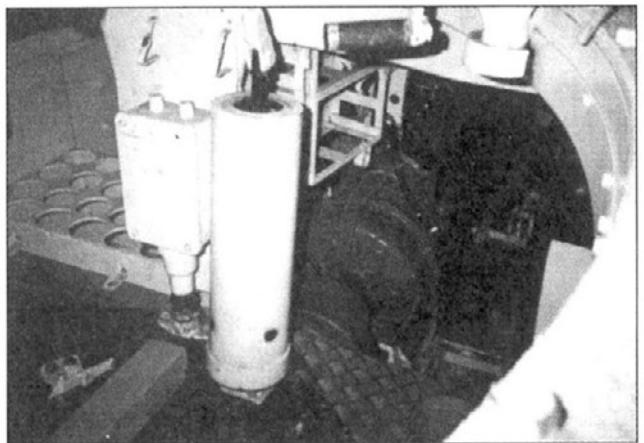
Компенсационный цилиндр для уравновешивания орудия.

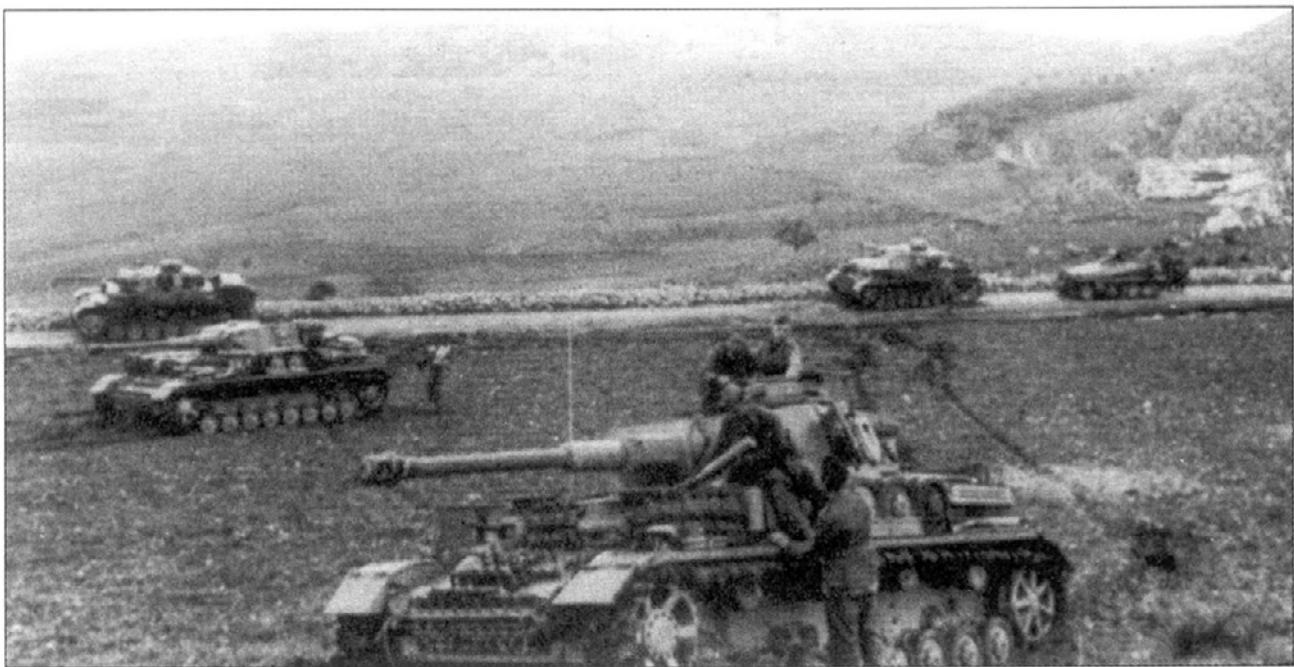
.Танки PzKpfw IV Ausf. G и PzKpfw III на марше, Тунис, скорее всего машины принадлежат 10-й танковой дивизии. Все машины оснащены «накладной броней» в виде гусеничных траков. Каждый Ausf. G, кроме того, несет по три запасных опорных катка.

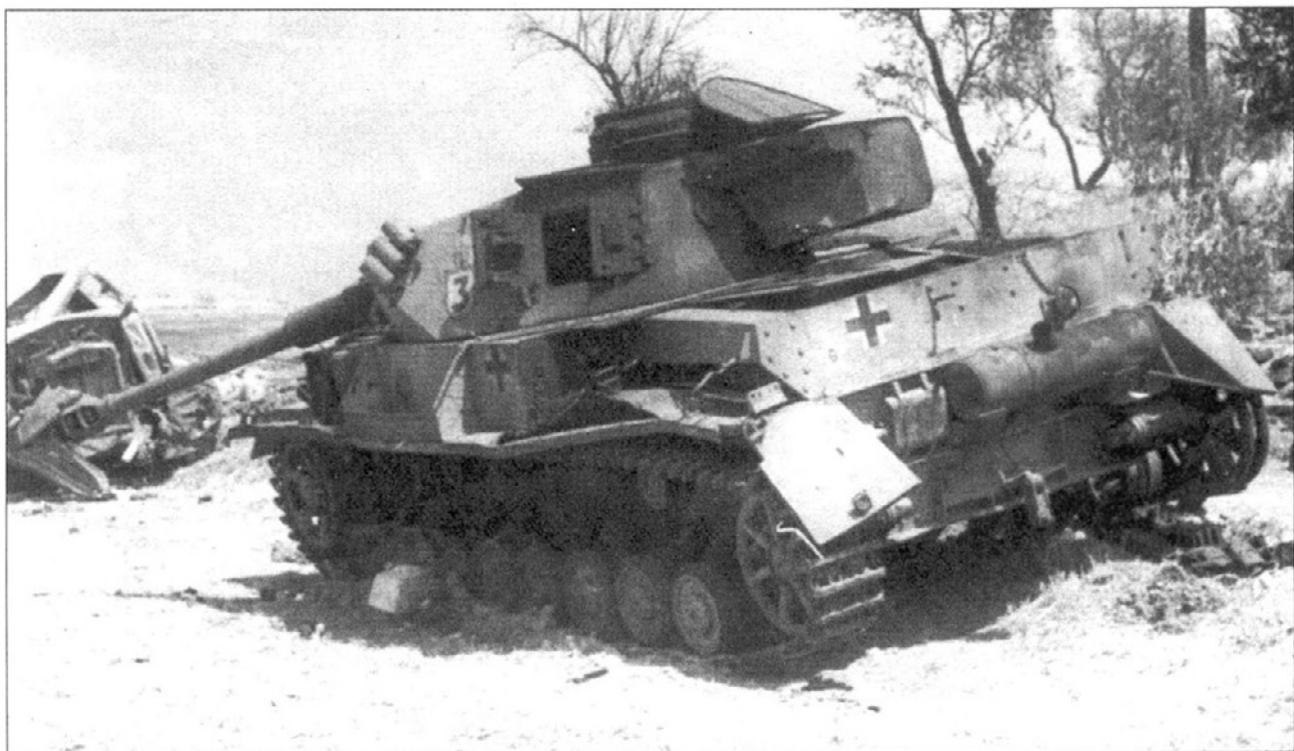
Этот PzKpfw IV Ausf. G из танковой дивизии «Герман Геринг» скорее всего стал жертвой истребителей-бомбардировщиков союзников. Подбитая машина замерла на обочине шоссе в районе Риггелбутто, Сицилия, 1943 г. На танках Ausf. G, вместо кормовой дымопусковой установки, на башне монтировались строенные блоки дымовых гранатометов. Эмблема дивизии «Герман Геринг» представляла собой пятиконечную звезду белого или желтого цвета с нанесенной в центре красной буквой «G», эмблема на этом танке нанесена чуть ниже и левее креста на кормовом бронелисте корпуса.

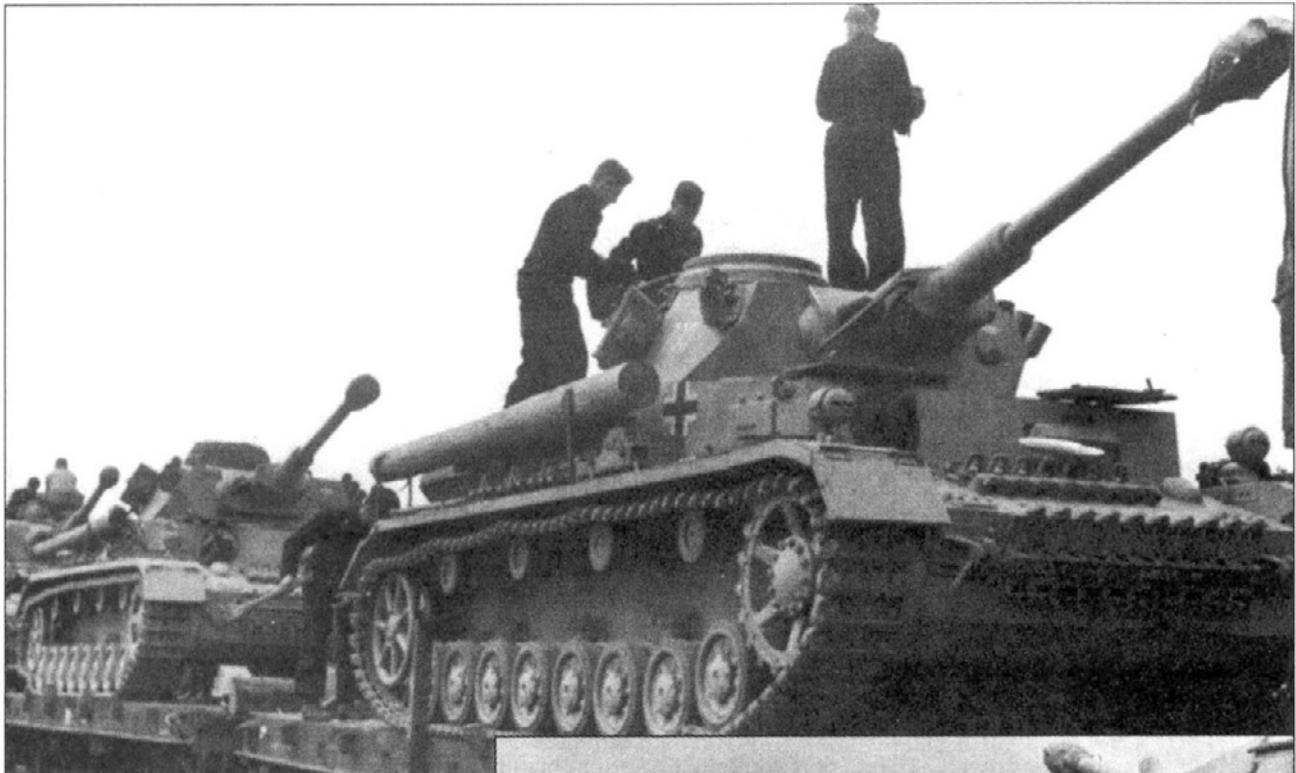
После разгрома немецких войск в Северной Африке и вторжения союзников на Сицилию, Гитлер принял решение усилить группировку войск, сосредоточенную на Балканах. На снимках - железнодорожный эшелон с танками PzKpfw IV Ausf. G направляется, скорее всего, в Грецию, для усиления войск, готовящихся отразить возможную высадку союзников. Впрочем, возможно снимок сделан в южных районах Советского Союза. На всех танках укреплены в специальных держателях бревна. Обратите внимание, на башне танка отсутствуют бортовые смотровые приборы и наблюдательный прибор заряжающего. К маске орудия приварен дефлектор упрощенной формы.

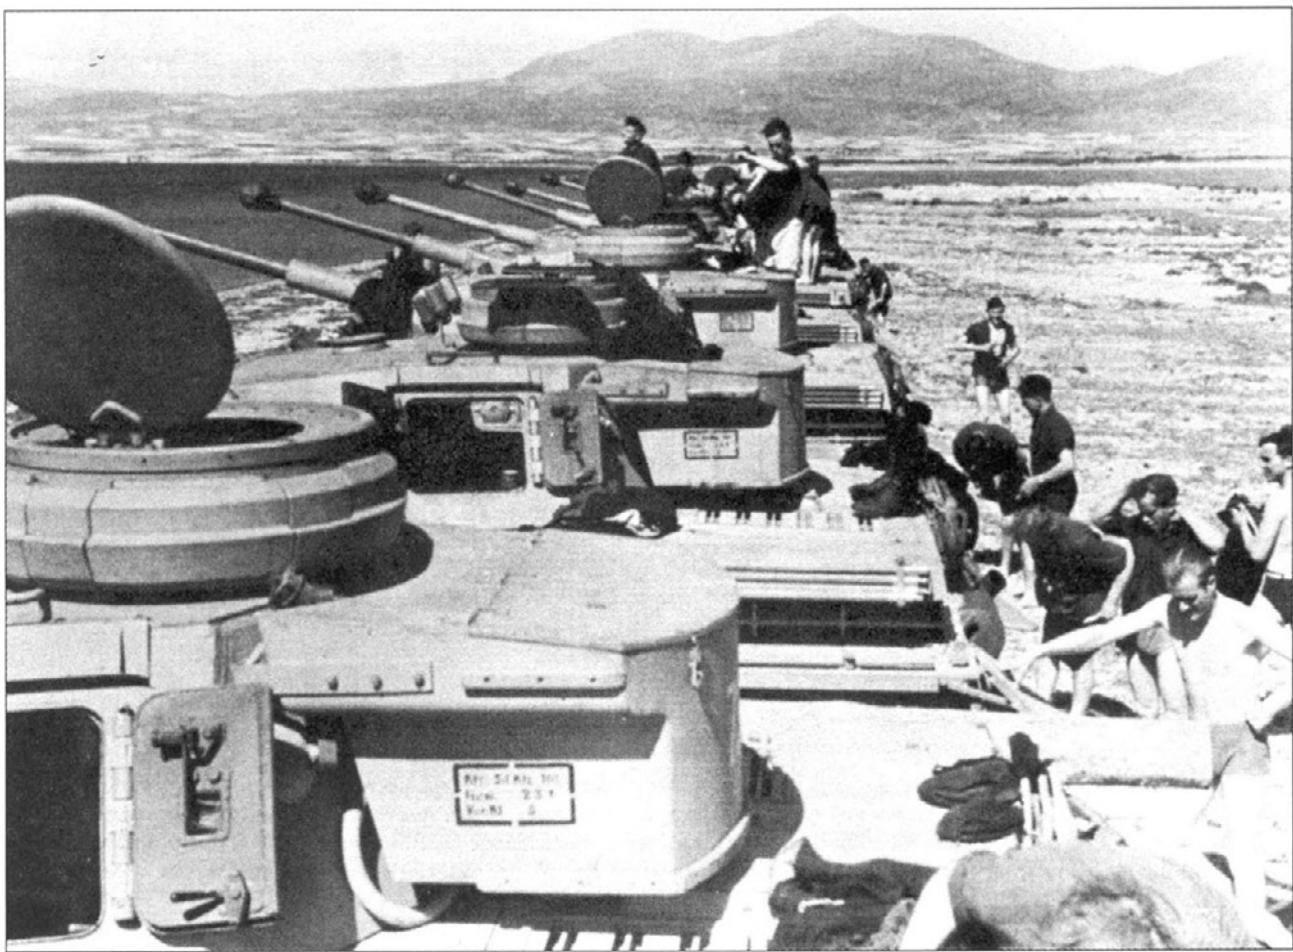
Отдых на берегу моря - удача как для танка, так и для его экипажа, фотографии, скорее всего, сделаны в Греции. На PzKpfw IV Ausf. G в лобовой части и надстройке наварена накладная броня. Командирская башенка танка имеет одностворчатый люк, такие люки стали стандартными на Ausf. G поздних выпусков. На забашенных ящиках по трафарету нанесены данные для железнодорожников: номер Kfz, вес в тоннах и класс груза - S. В нижней части ящика хорошо видны деревянная накладка для отгибания антенн.

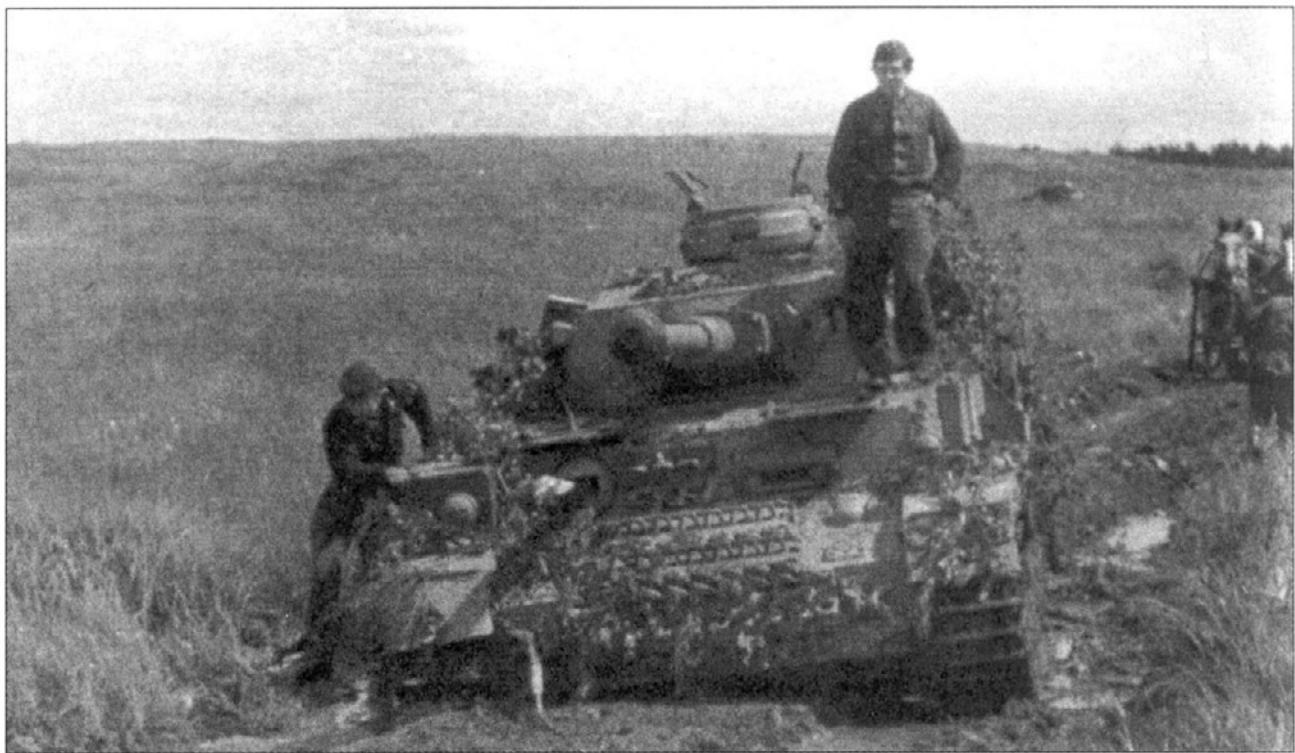
Танк PzKpfw IV Ausf. G, похоже, проиграл схватку со знаменитым русским генералом по имени «грязь», российский проселок, 1943 г. На лобовые части корпуса и надстройки наварена 30-мм накладная броня. Под ветками на правом крыле можно различить ящик для снаряжения. Подобные контейнеры ставились как в заводских условиях непосредственно при изготовлении танка, так и в полевых мастерских. Командирская башенка оборудована двусторонним люком.

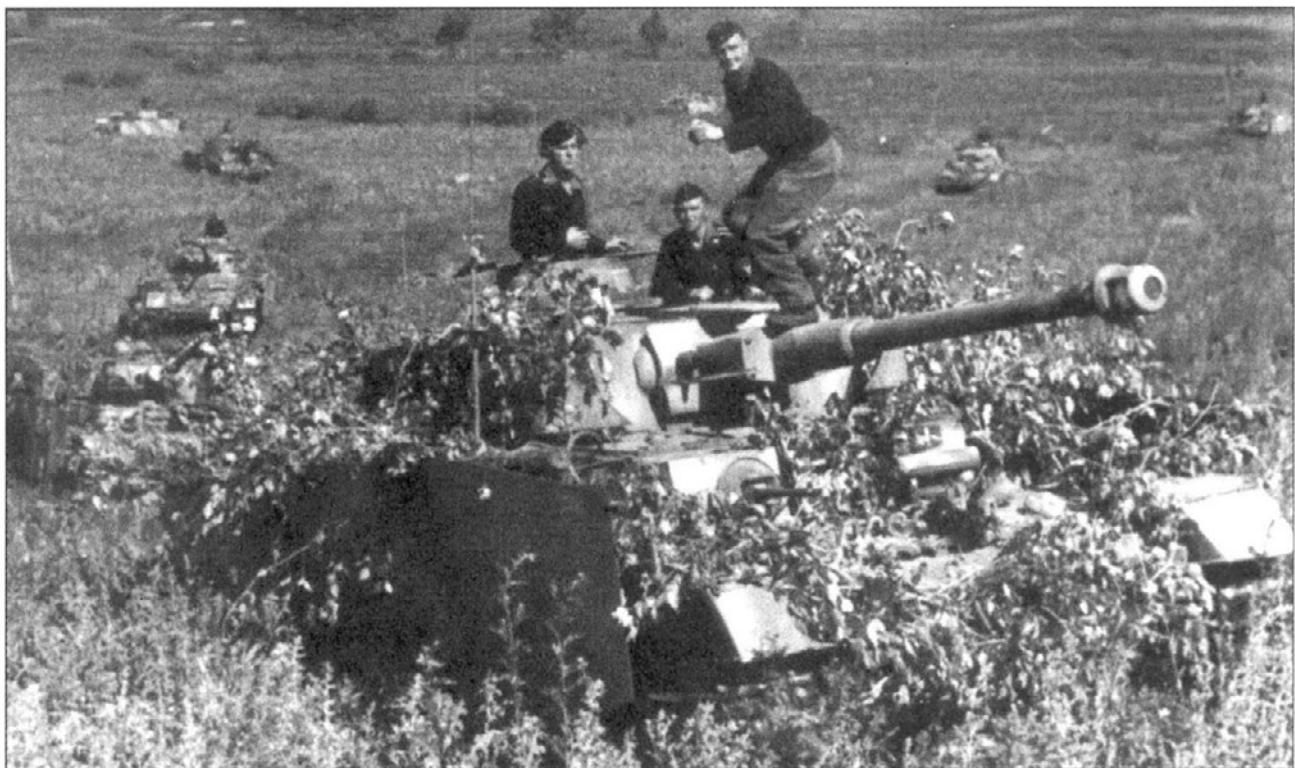
На танках модификации Ausf. G впервые появились противокумулятивные экраны, «schurzen». Экраны крепились к бортам корпуса, кормовой части и бортам башни. Экраны корпуса могли легко сниматься, в то время как башенные экраны накрепко крепились болтами.

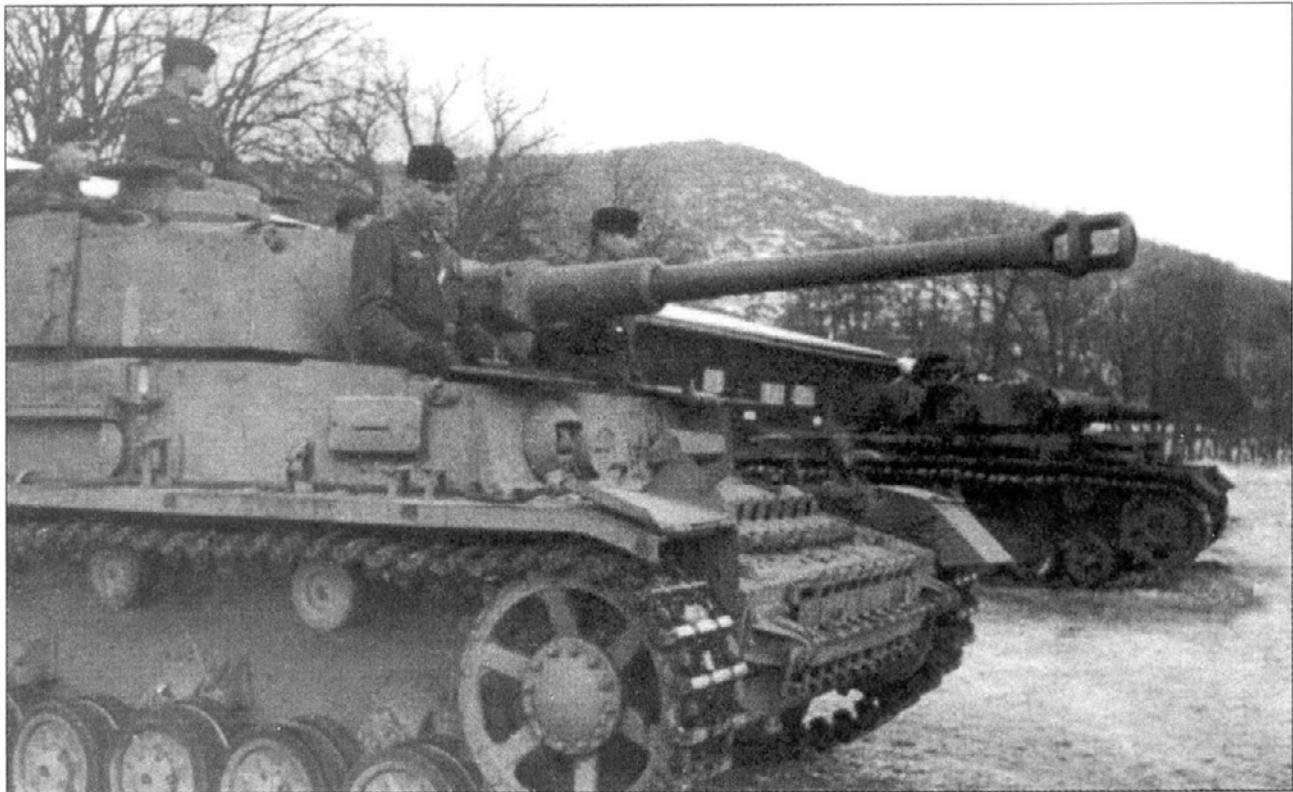
На этом танке PzKpfw IV Ausf. G демонтированы бортовые противокумулятивные экраны корпуса, в то время как экраны на башнях остались. В бортовых экранах башни имелись двусторчатые дверцы для доступа к башенным люкам. На танках Ausf. G поздних выпусков радиоантенна монтировалась в другом месте, на этой машине антенный ввод пока не перенесен, мачта антенны убрана в специальный контейнер.

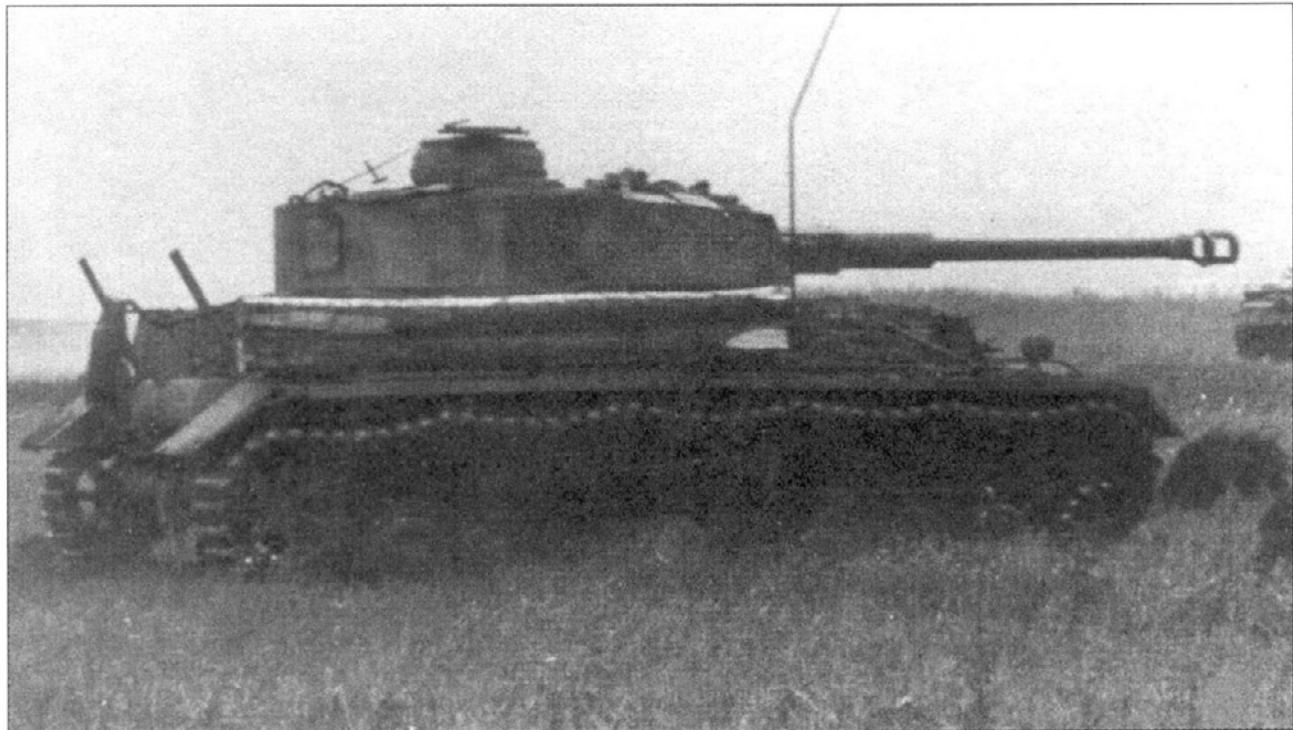
Танки PzKpfw IV Ausf. G в степи на Восточном фронте, 1943 г. В кормовой части корпуса просматривается некая конструкция, которая, вероятнее всего, служит для закрепления ящиков или какого-нибудь другого имущества. Противокумулятивные экраны с бортов корпуса демонтированы, на башне экраны остались. Бревна по бортам корпуса использовались как дополнительная защита. Штырь радиоантенны изогнут.

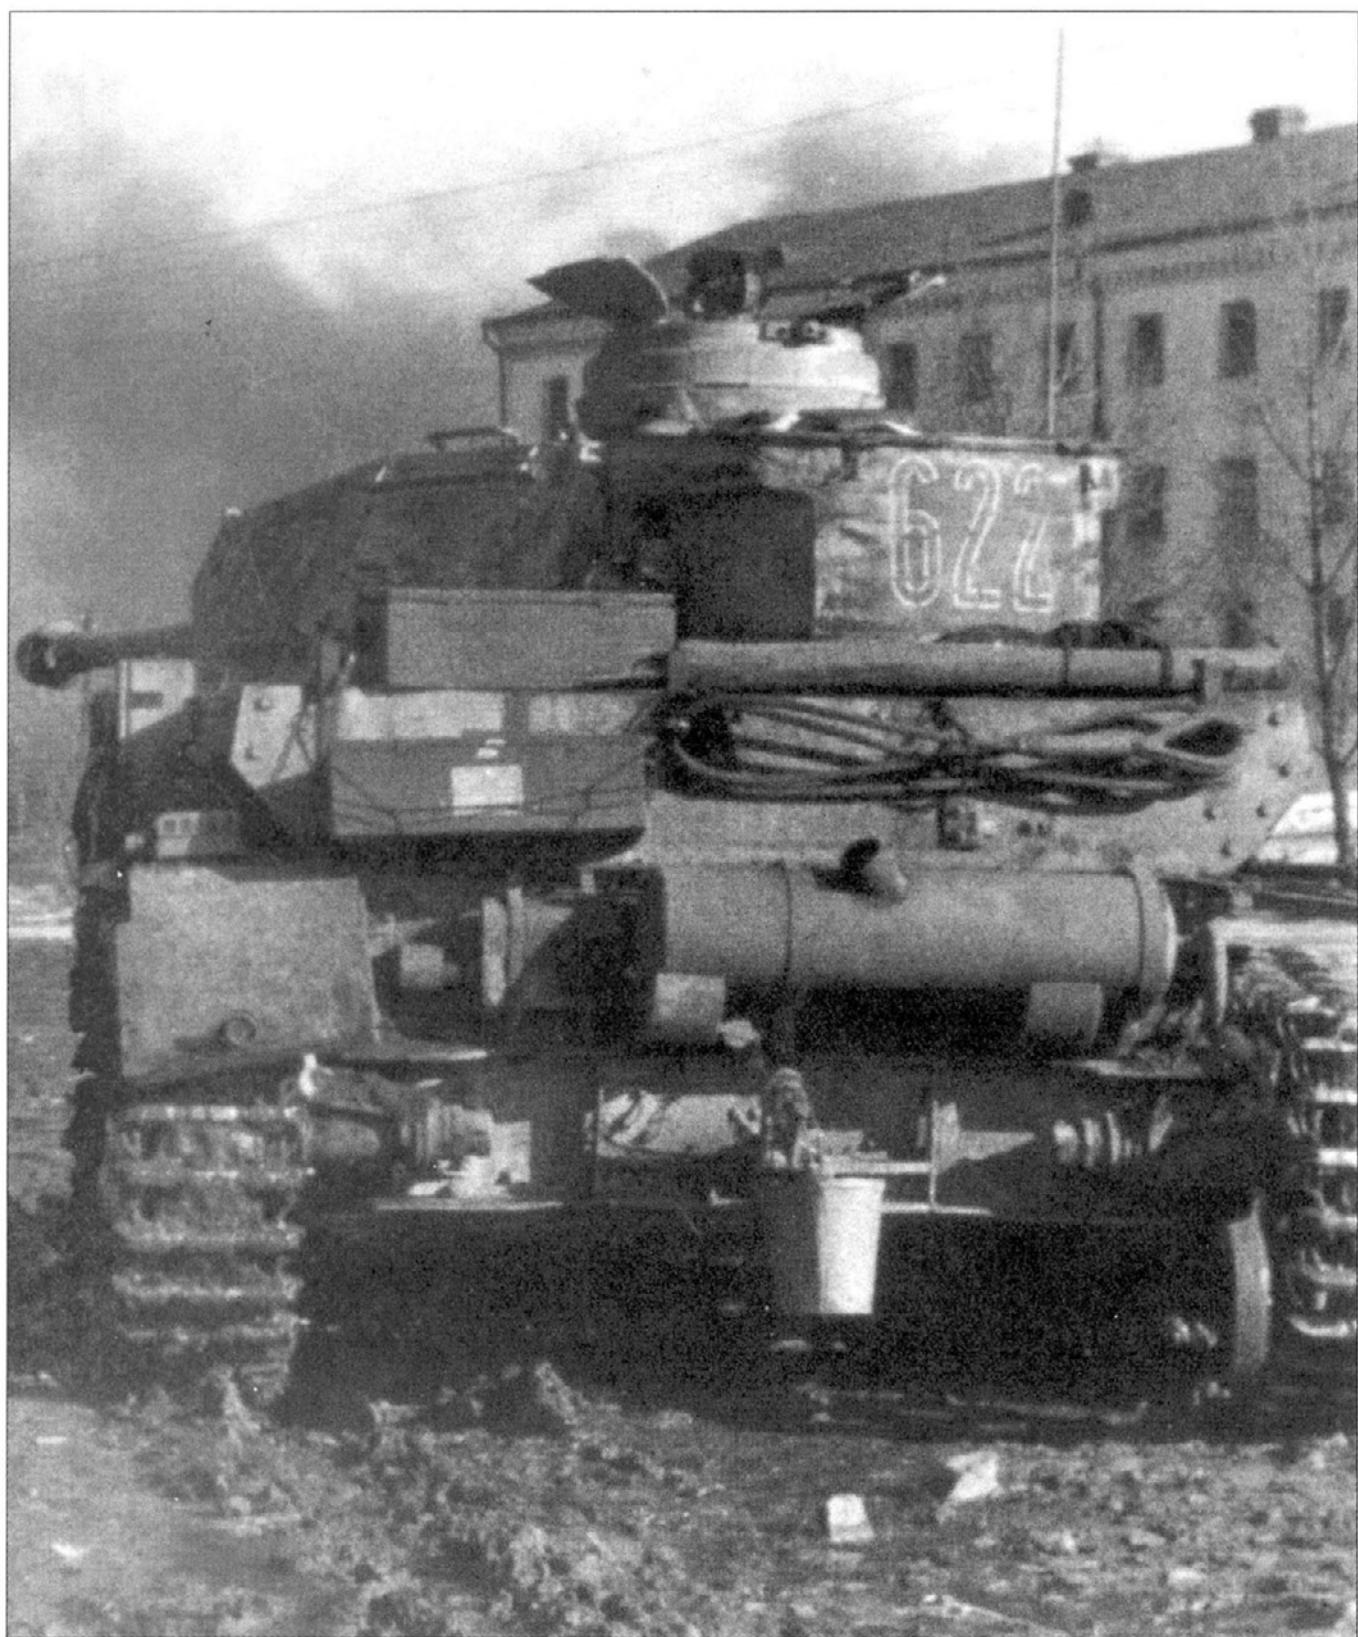
Танк PzKpfw IV Ausf. G поддерживает пехоту в бою на улице российского города. Хорошо видны оба глушителя, закрепленные на кормовом бронелисте. Под глушителем большего размера можно разобрать заливочную горловину радиатора, левее и ниже расположено закрытое заглушкой сливное отверстие. Сливное отверстие позволяет, также, осуществлять обмен хладогентом между танком с работающим двигателем и «замерзшей» машиной, в этом случае вода из радиатора работающего мотора прогревает «холодный» двигатель.

Специально для морозной русской зимой была разработана система прогрева двигателя танка от работающего мотора другого танка путем перекачки воды из радиатора одной машины в радиатор другой. На снимке показан танк с подсоединенными трубопроводами обмена хладогентом. Цифрами помечены:

- 1 - танк, двигатель которого подлежит прогреву;
- 2+3 - шланги подачи воды;
- 4 - танк, от которого подается горячая вода.

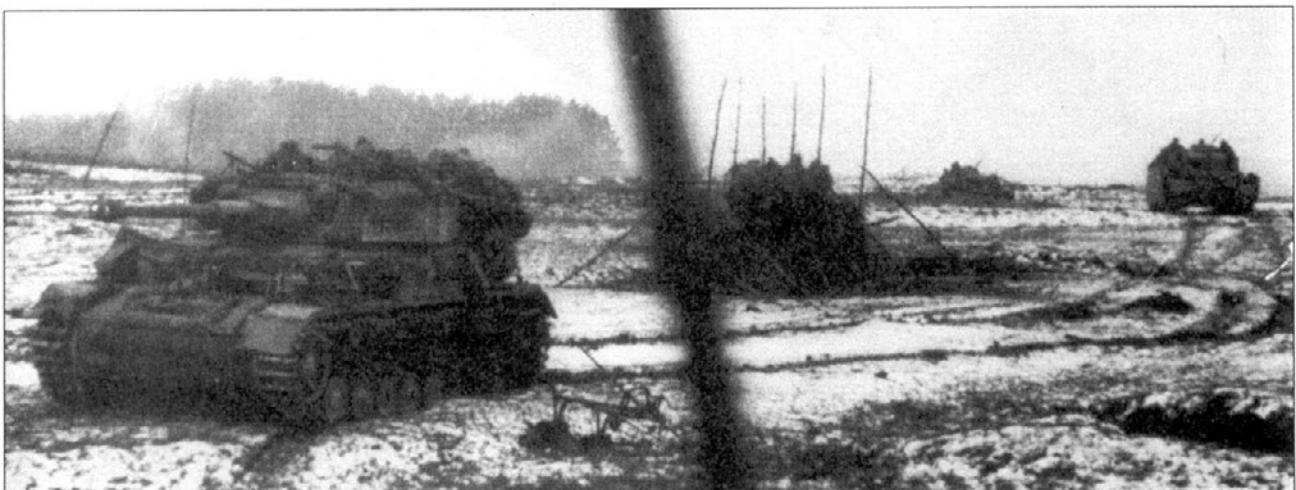
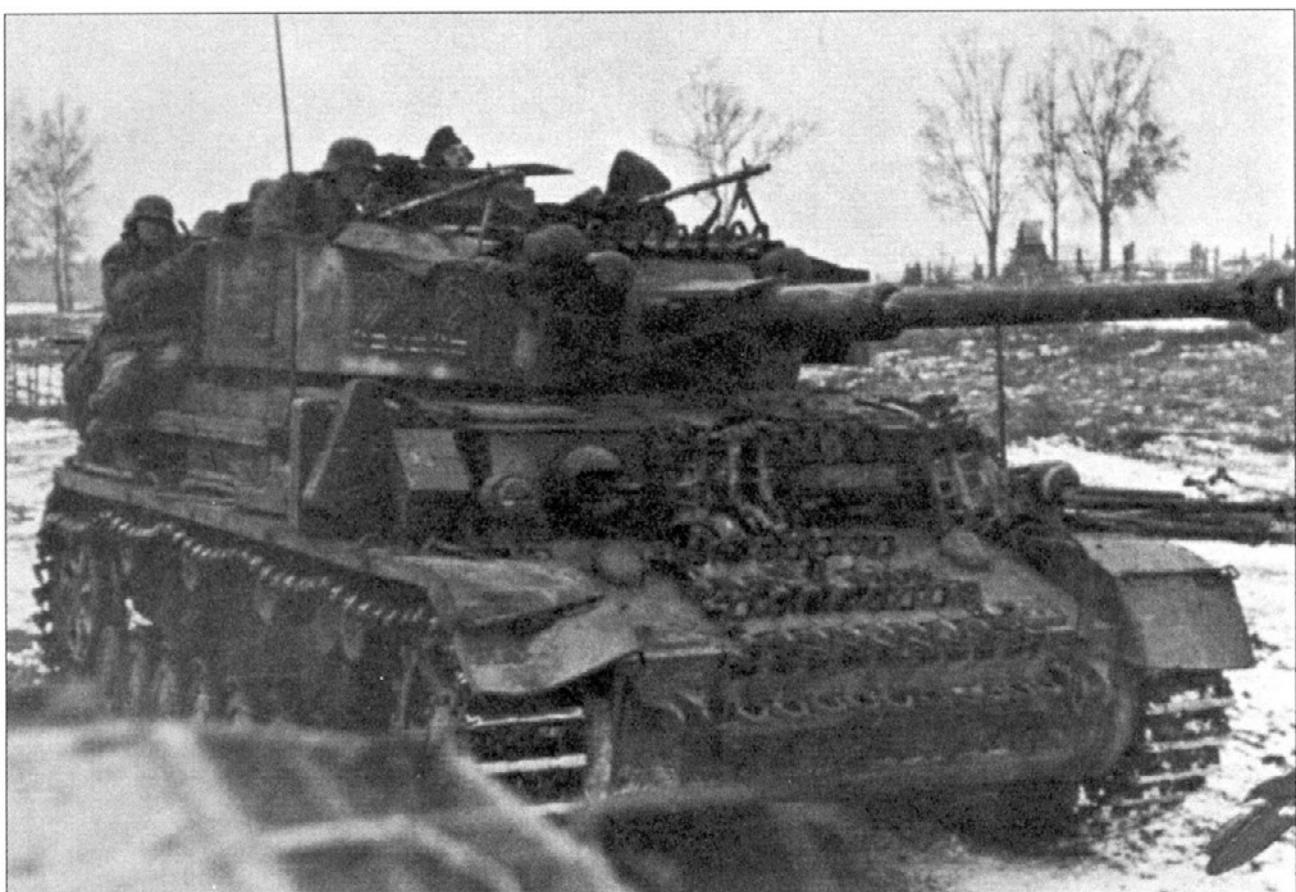
Вверху: на обоих фото один и тот же PzKpfw IV Ausf. G «222» из 20-й танковой дивизии во время боев за Витебск зимой 1943/44г. Нехватка бронетранспортеров заставила немцев перенять у русских танкику танкового десанта. Пулеметчики устроились по обоим бортам башни за башенными экранами и готовы в любой момент открыть огонь. Простые пехотинцы сгрудились на корме танка. Машина побывала во многих боях, о чем говорит отсутствие бортовых экранов (остались только явно видные места их крепления), погнутые брызговики, дополнительная броня из гусеничных траков.

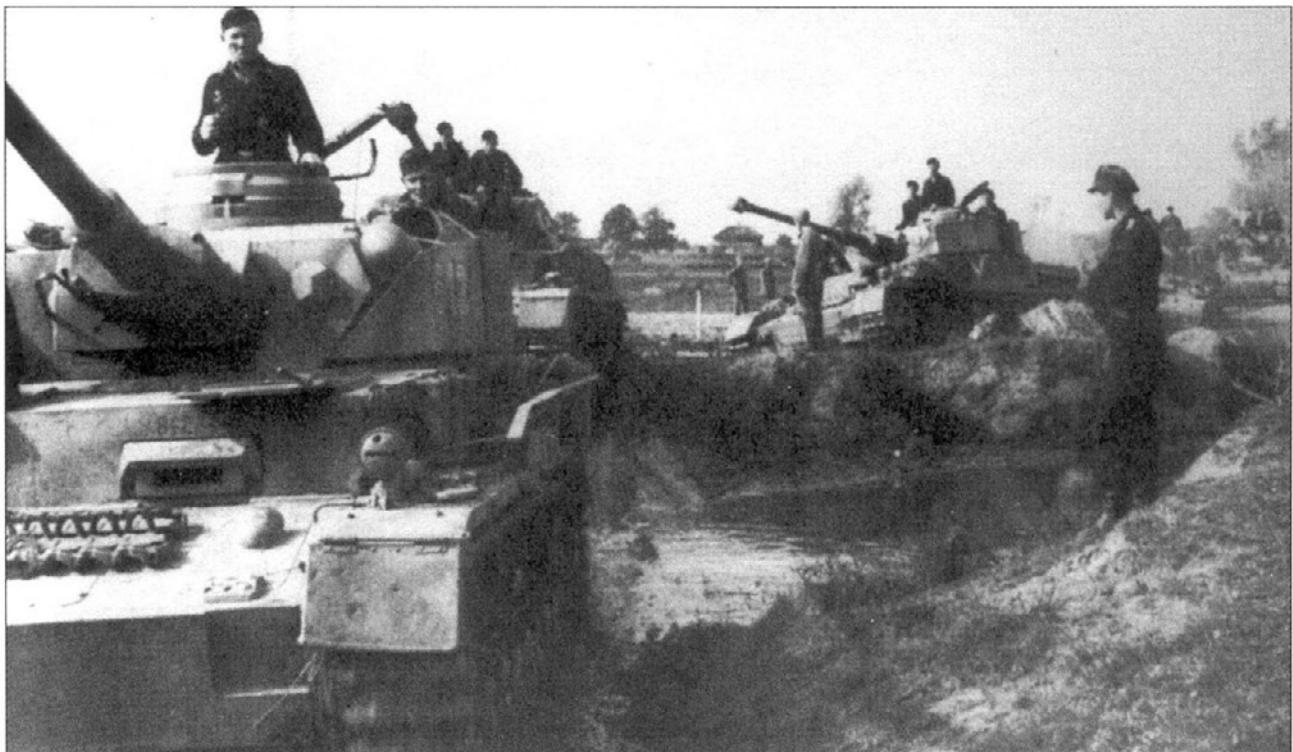
Поздние PzKpfw IV Ausf. G из 5-й танковой дивизии, весна 1944 г. Танк на переднем плане «потерял» левую буксирующую петлю, что позволяет оценить толщину накладного бронелиста. Брызговик посечен пулями, над смотровым прибором механика-водителя виден номер шасси - 84274. Обратите внимание на небольшой дефлектор для антенны на правой стороне маски пушки. Такая конструкция применялась не на всех танках. Между вторым и третьим танком заметна фигура советского военнопленного в телогрейке. Возможно он участвовал в подготовке склонов речушки для прохода танков.

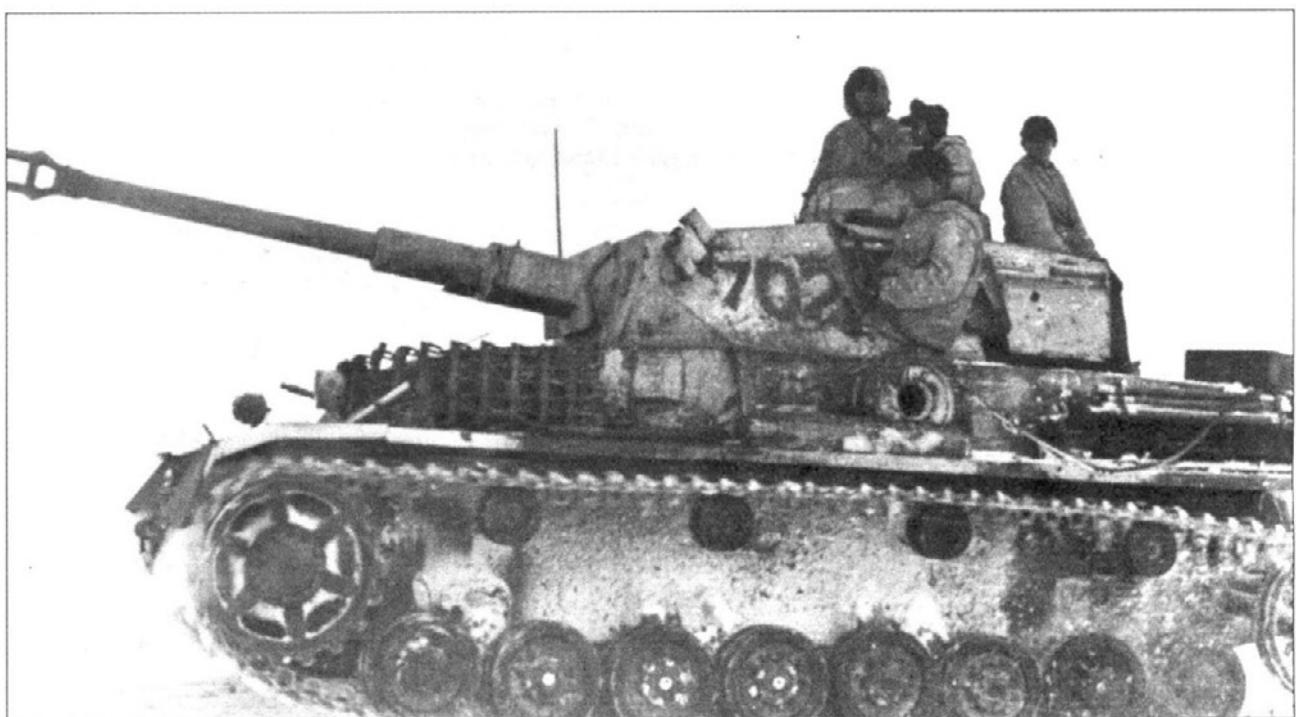
PzKpfw IV Ausf. G на заснеженных просторах России, зима 1943/44 г. Легкосмываемая белая краска сильно пострадала, катки, по-видимому, вообще не окрашивались и остались желтого цвета. Несмотря на наличие смотрового прибора в борту корпуса, гусеничная цепь на лобовой бронеплитте охватывает еще и борт танка. Танкисты одеты в стеганые зимние куртки, которые были гораздо удобнее шинелей, стандартных для зимы 1941/42 г.

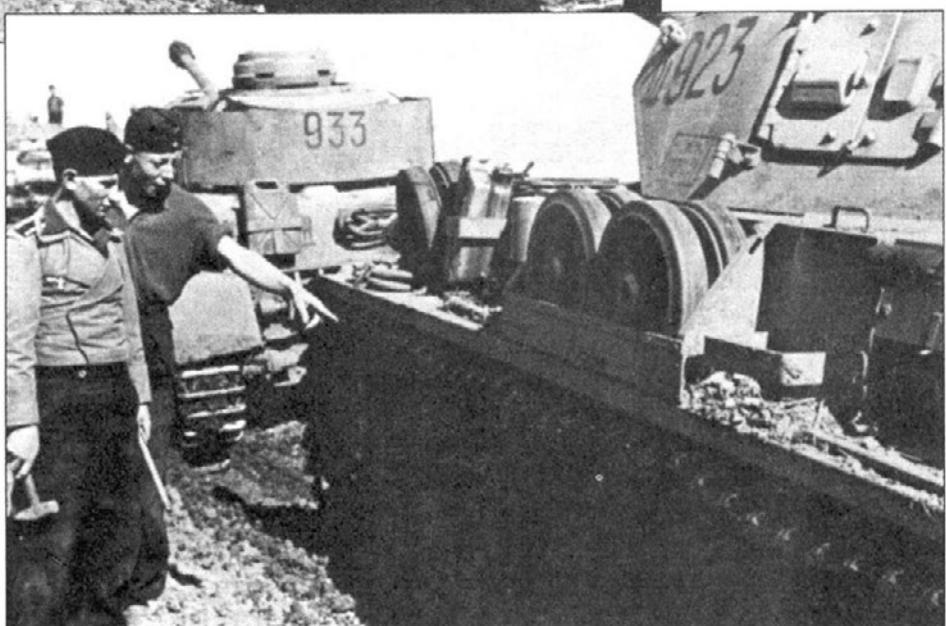
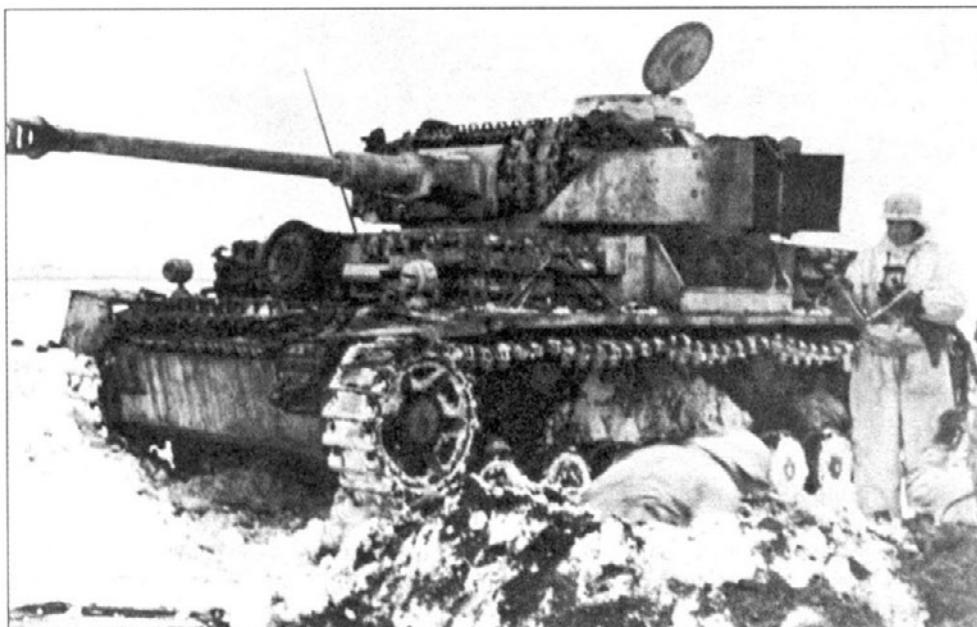
Пехота копает окоп возле PzKpfw IV Ausf. G, Восточный фронт, 1943 г. Танк поздней модификации максимально увенан запасными траками. Давая сомнительный эффект против бронебойных болванок, траки вызывали преждевременное срабатывание кумулятивных снарядов, что резко снижало их эффективность.

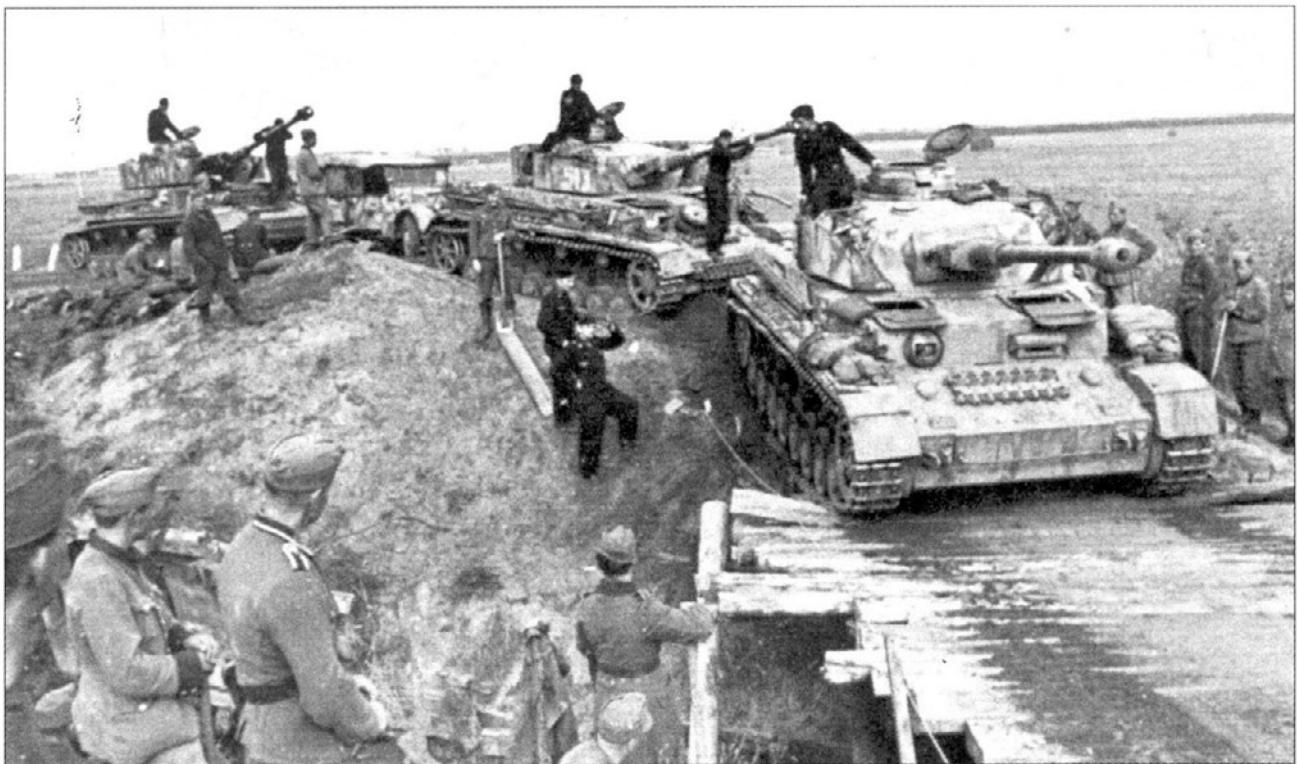
Поздние PzKpfw IV Ausf. G форсируют речку по свежепостроенному мосту. Саперы стоят и наблюдают за проходом танков. Видны солдаты без знаков различия - это русские военнопленные, прикомандированные к саперной части. Все танки без бортовых экранов, которые можно встретить только на фото новых машин. Крепление бортовых экранов, в отличие от башенных, было ненадежным, поэтому их срывало не только при обстрела, но и при движении танка через кусты и другие препятствия.

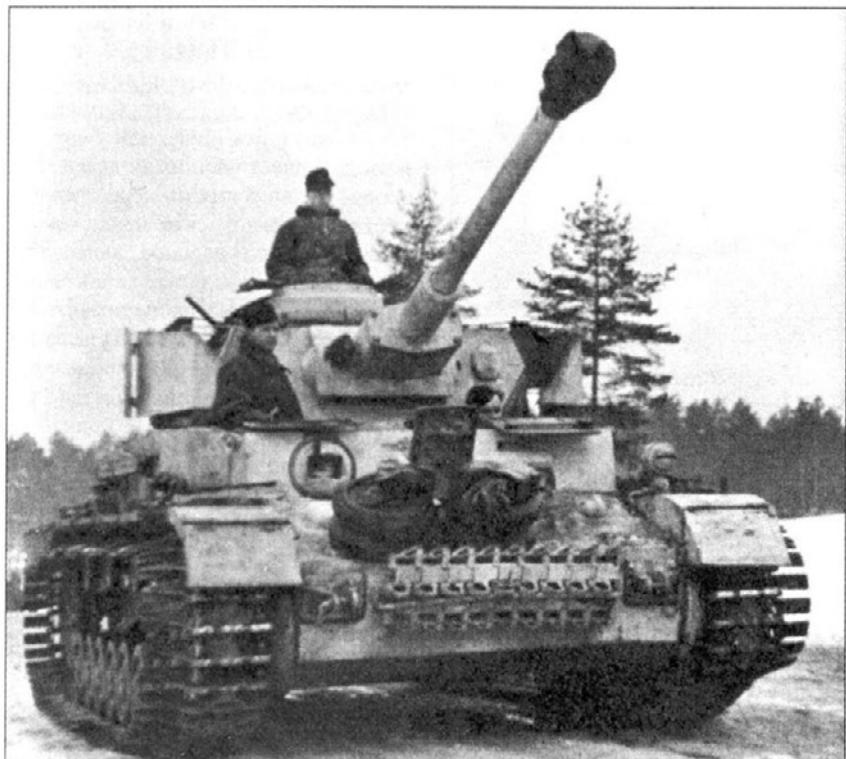
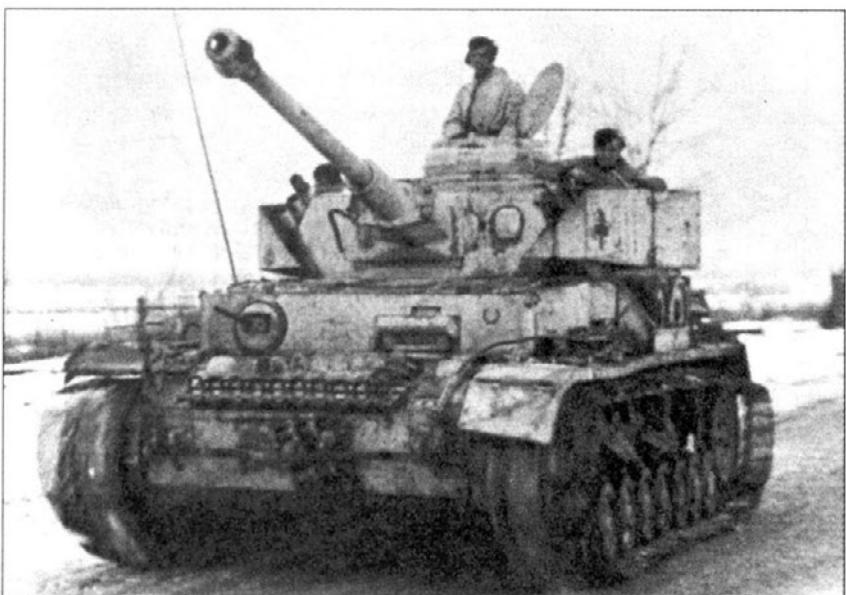
Два фото танков PzKpfw IV Ausf. G с расширенными гусеничными траками. Посредственные возможности танка преодолевать глубокую грязь и снег привели к появлению таких траков. Они существенно улучшили проходимость танка, но исключали возможность навески бортовых экранов.

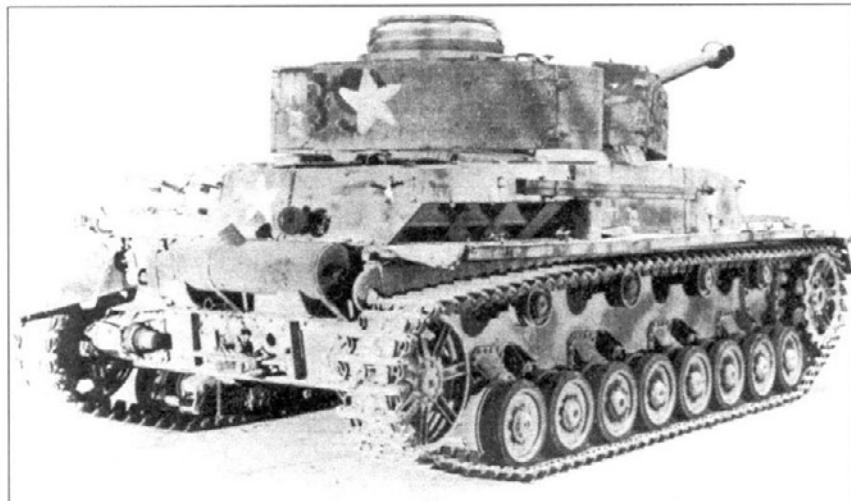
Два вида захваченного союзниками в Нормандии PzKpfw IV Ausf. H. Танк принадлежал 12-й танковой дивизии СС «Гитлерюгенд».

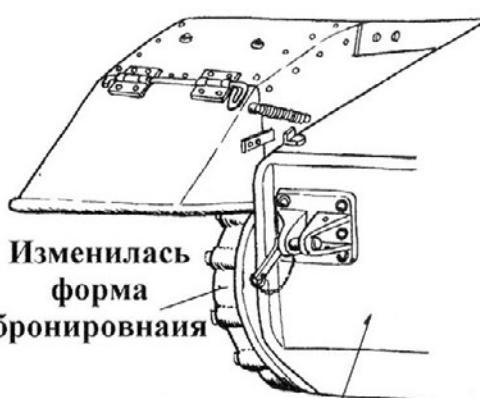
Дополнительное бронирование  
(50 мм + 30 мм)  
поздние Ausf. G - ранние H
