# PANZER IV

И МАШИНЫ НА ЕГО БАЗЕ  
часть 3

**PzKpfw IV Ausf. G  
(SdKfz. 161/1 и 161/2)**

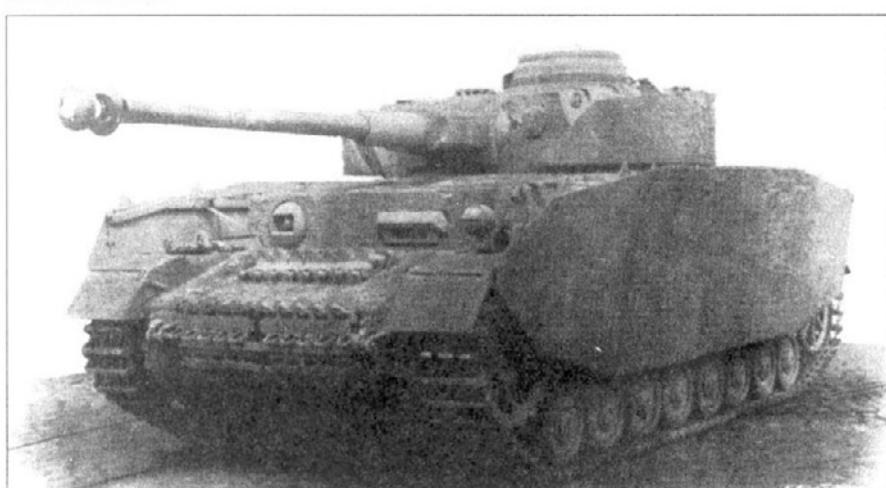
На танках модели Ausf. H появились ведущие колеса новой конструкции, взаимозаменяемые с колесами старого образца. На снимке хорошо видны детали колес..

Танк покрыт антимагнитной обмазкой циммерит, циммерит нанесен и на внешние стороны секций бортовых противокумулятивных экранов. Обратите внимание на место установки радиоантенны - сзади, слева на корпусе машины. Передняя секция бортового сужается в нижней части для предотвращения набивания грязи между экраном и ведущим колесом. Секции экрана, закрывающего ходовую часть, часто повреждались в боевых условиях.

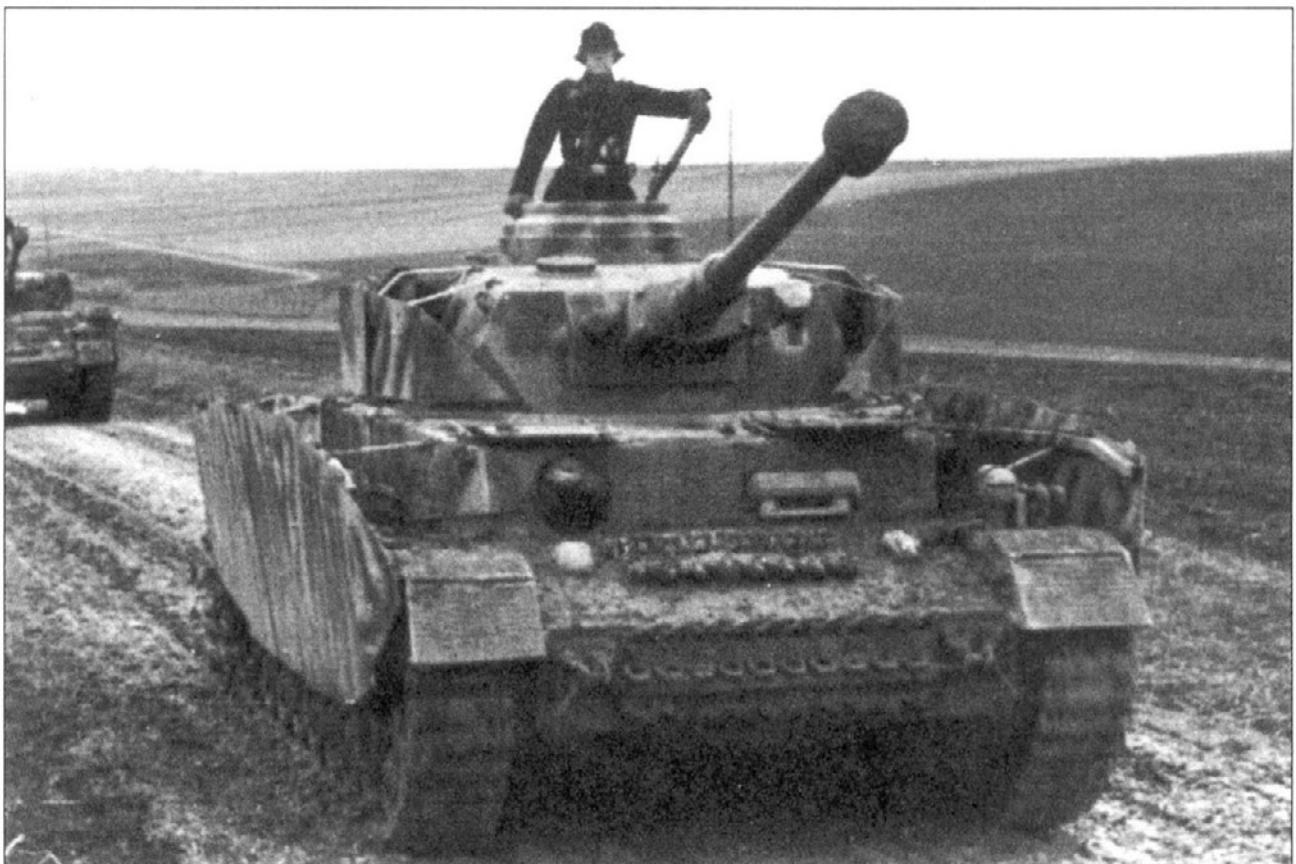
На снимке - танк PzKpfw IV Ausf. H. Новая трансмиссия, установленная на этой модели, несколько улучшила ходовые характеристики машины. Пушка KwK-40 L/48 впервые появилась на танках PzKpfw IV Ausf. G позднего выпуска, она увеличила габаритную длину танка на 381 мм; орудие являлось стандартным вооружением танков PzKpfw IV Ausf. H. Снаряд, выпущенный из более длинной пушки имел более высокую начальную скорость полета и обладал лучшей бронепробиваемостью.

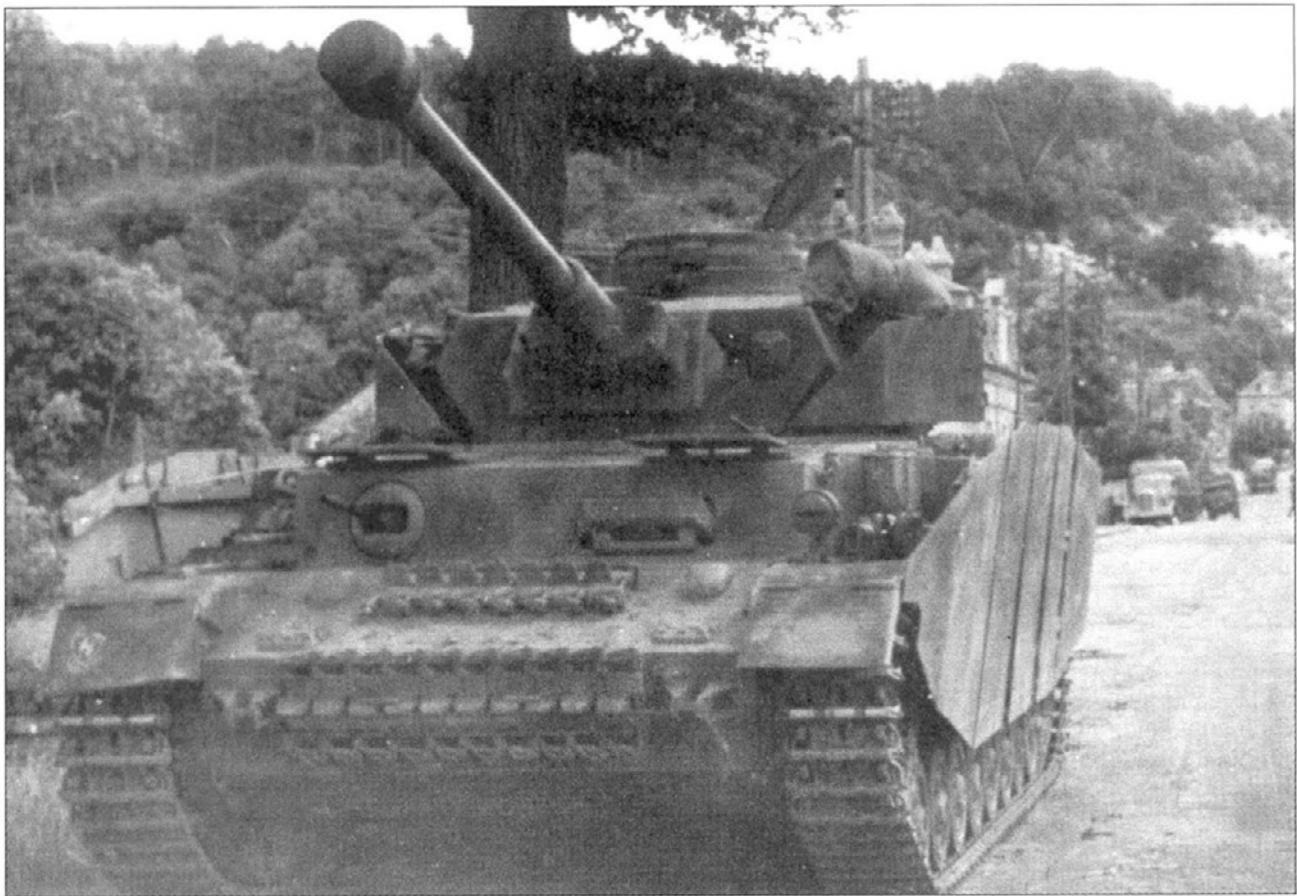
Танк PzKpfw IV Ausf. H дивизии «Гитлерюгенд» остановился в тени дерева, Франция, конец лета 1944 г. В этот период немецкие танкисты предпочитали прятать свои машины под ветки деревьев от налетов истребителей-бомбардировщиков союзников. Запечатленный на фото танк является командирским вариантом PzKpfw IV Ausf. H, это видно по дополнительной радиоантенне, установленной с левого борта корпуса.

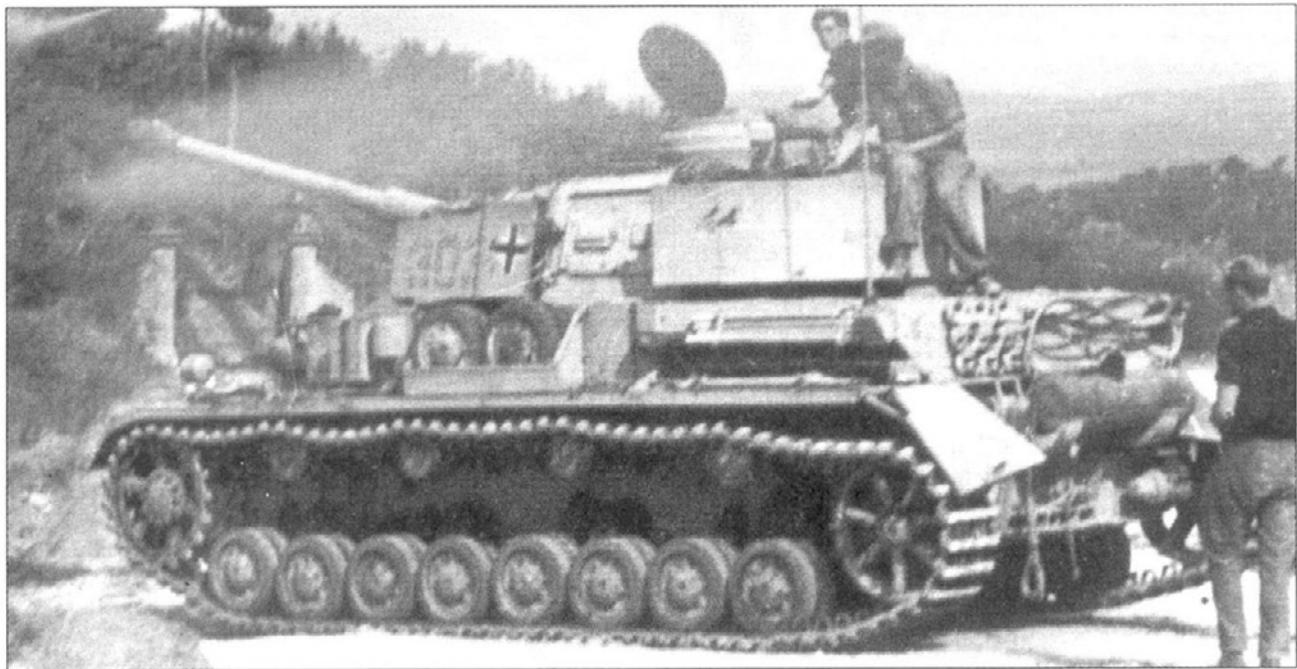
На машинах PzKpfw IV Ausf. H продолжали использоваться навесные противокумулятивные экраны, хотя на этом танке экраны, закрывающие ходовую часть отсутствуют. На снимке - один из танков модели Ausf. H, что можно определить по форме ведущих колес. Мачта радиоантенны перенесена в кормовую часть левого борта корпуса, установлен одностворчатый люк командирской башенки. Интересная особенность - крест нарисован на внутренней, а не на внешней части откидной створки башенного экрана, возможно это говорит о том, что створка чаще была откинута, чем закрыта.

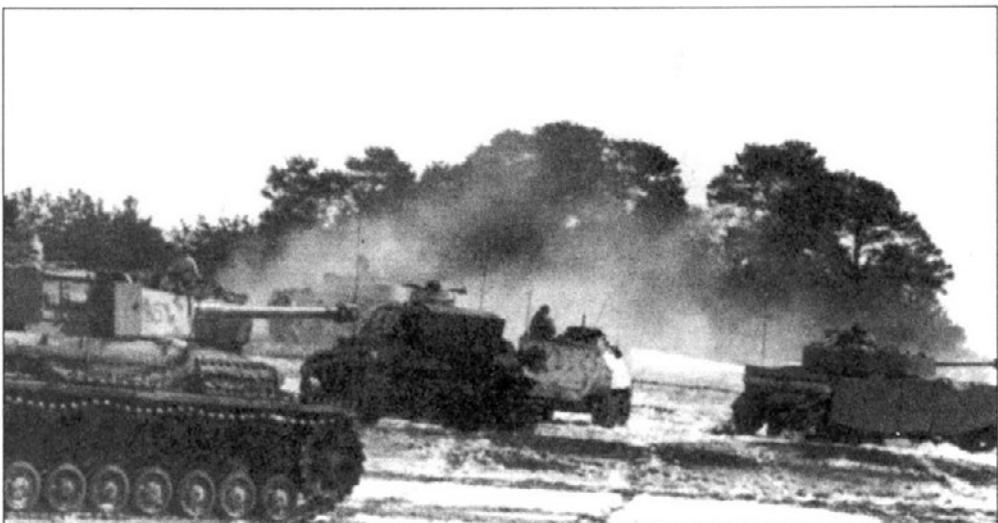
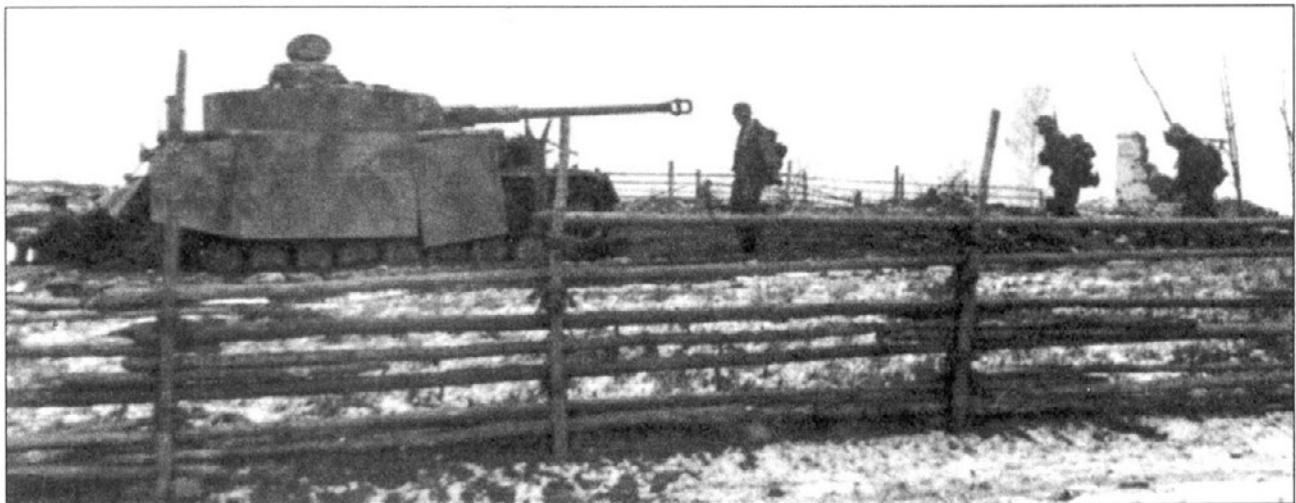
Танки PzKpfw IV Ausf. H из 3-й панцердивизии, это машины раннего выпуска, мачта радиоантенны еще не перенесена со своего обычного места в заднюю часть корпуса. Снимок сделан на учениях в России зимой 1943-44 г.г.

Подбитый танк PzKpfw IV Ausf. H, передняя секция бортового противокумулятивного экрана потеряна. Танк прикрывал огнем отступление немецкой пехоты, зима 1943-44 г.г., Восточный фронт. Машина не имеет «зимней» окраски, однако несет камуфляж из пятен красно-коричневого и оливково-зеленого цвета. На средней секции, закрывающей ходовую часть экрана контурами изображен опознавательный знак - крест; тактический номер также обозначен только контуром цифр.

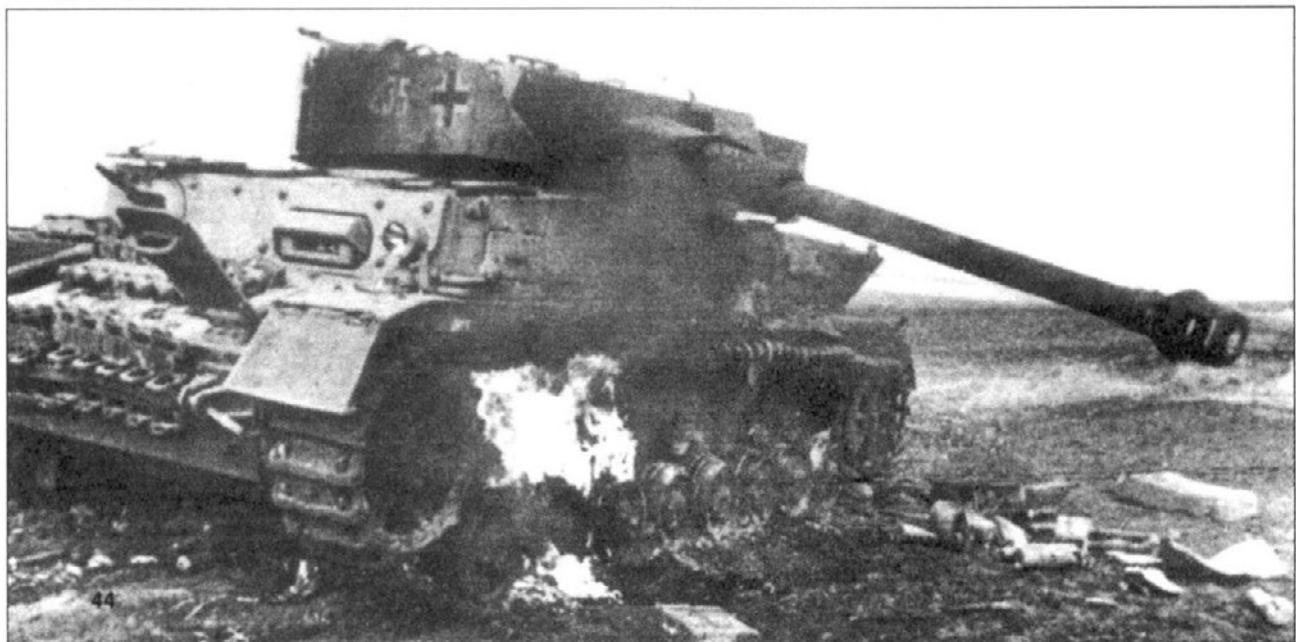
Подбитый танк PzKpfw IV Ausf. H, догорает резина на опорных катках. Это танк раннего выпуска, на что указывает установленная на болтах накладная броня в лобовой части надстройки корпуса и на ее бортах.

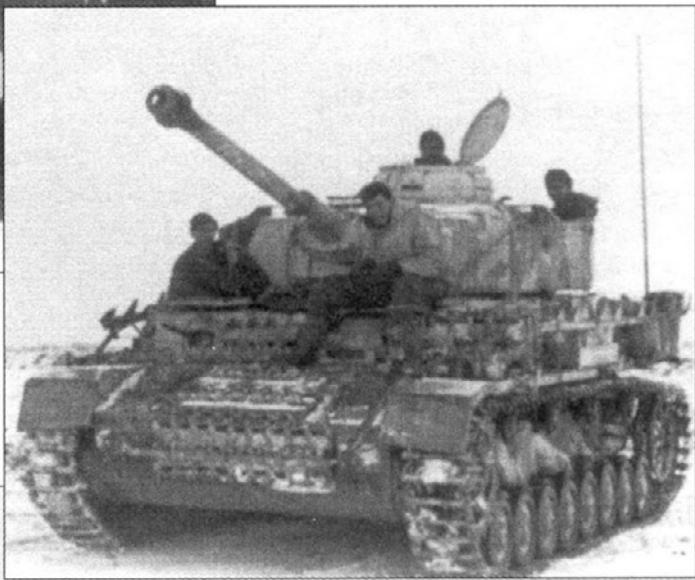
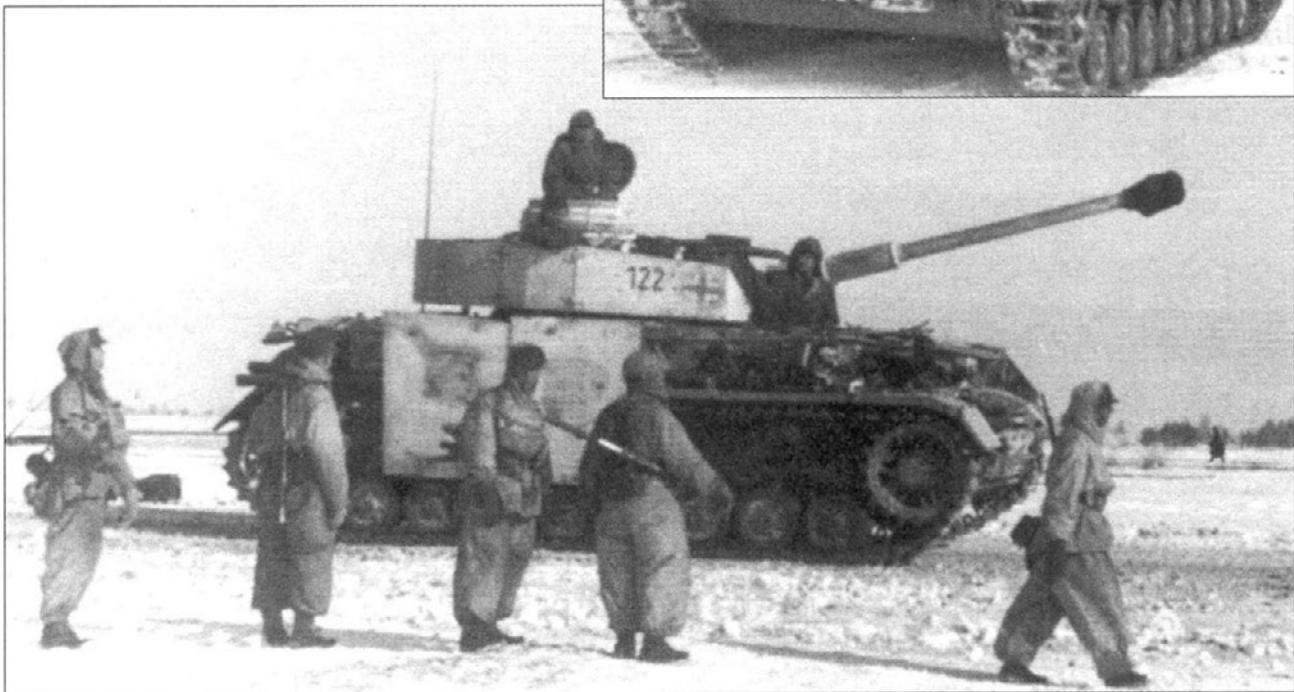
Пехотинцы перекинулись парой слов с командиром танка PzKpfw IV Ausf. H, Восточный фронт. Танкист одет в утепленный комбинезон темного цвета, на пехотинцах - такие же комбинезоны, но белого цвета. Большинство секций бортового противокумулятивного экрана танка демонтировано. Пространство между надстройкой корпуса и экранами часто использовалось для хранения и перевозки различного имущества танкистов. На опорных катках машины установлены бронеколпаки нового типа, однако ролики имеют обрезинку.

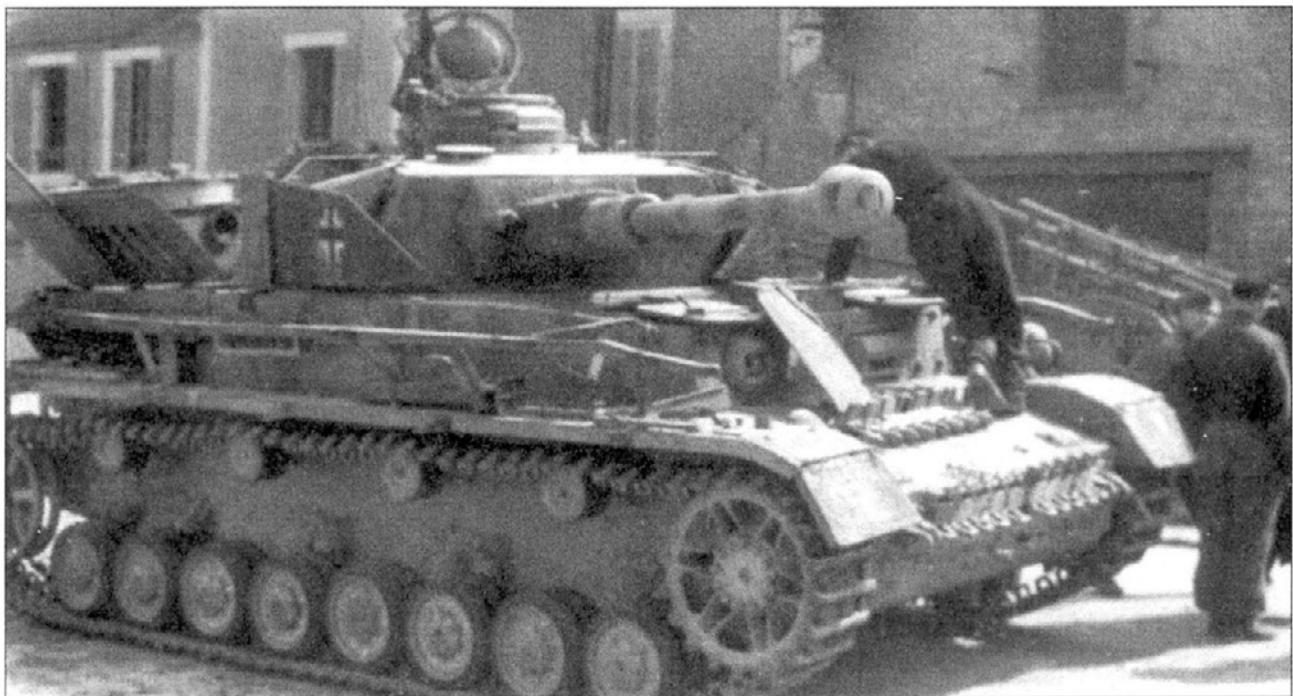
Циммеритное покрытие танка PzKpfw IV Ausf. H нанесено даже на установленную в лобовой части корпуса накладную броню и брызговики. На танке установлены ведущие колеса новой конструкции, но на опорных катках - бронеколпаки втулок старого образца, а ролики имеют обрезинку. Командирская башенка оснащена односторончатым люком и турельной установкой под зенитный пулемет MG-34.

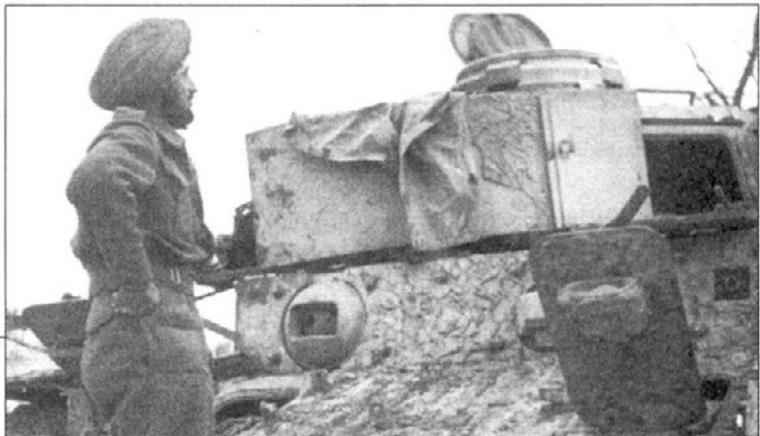
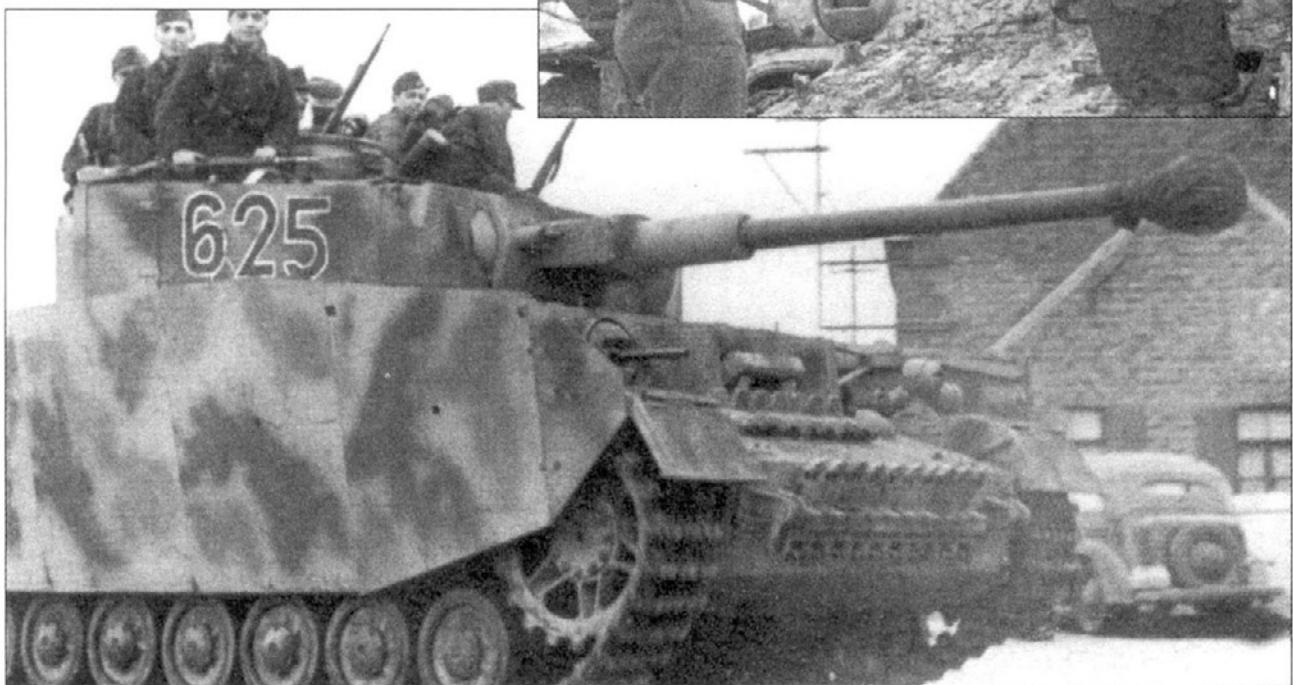
На поверхностях корпуса и башни подбитого танка PzKpfw IV Ausf. H заметны следы грубо-го покрытия циммеритом в полевых условиях. Бронезащита лобовой части корпуса усиlena закрепленным на болтах накладным листом. Суммарная толщина брони составляла 80 мм. Обмазка танков циммеритом практиковалась с лета 1944 г.

Фотография оснащенного полным комплектом противокумулятивных экранов танка PzKpfw IV Ausf. H сделана во Франции в 1944 г. Установленная на лобовом листе надстройки корпуса накладная бронеплитка говорит о том, что это машина поздней серии выпуска, хотя опорные катки имеют бронеколпаки старого типа.

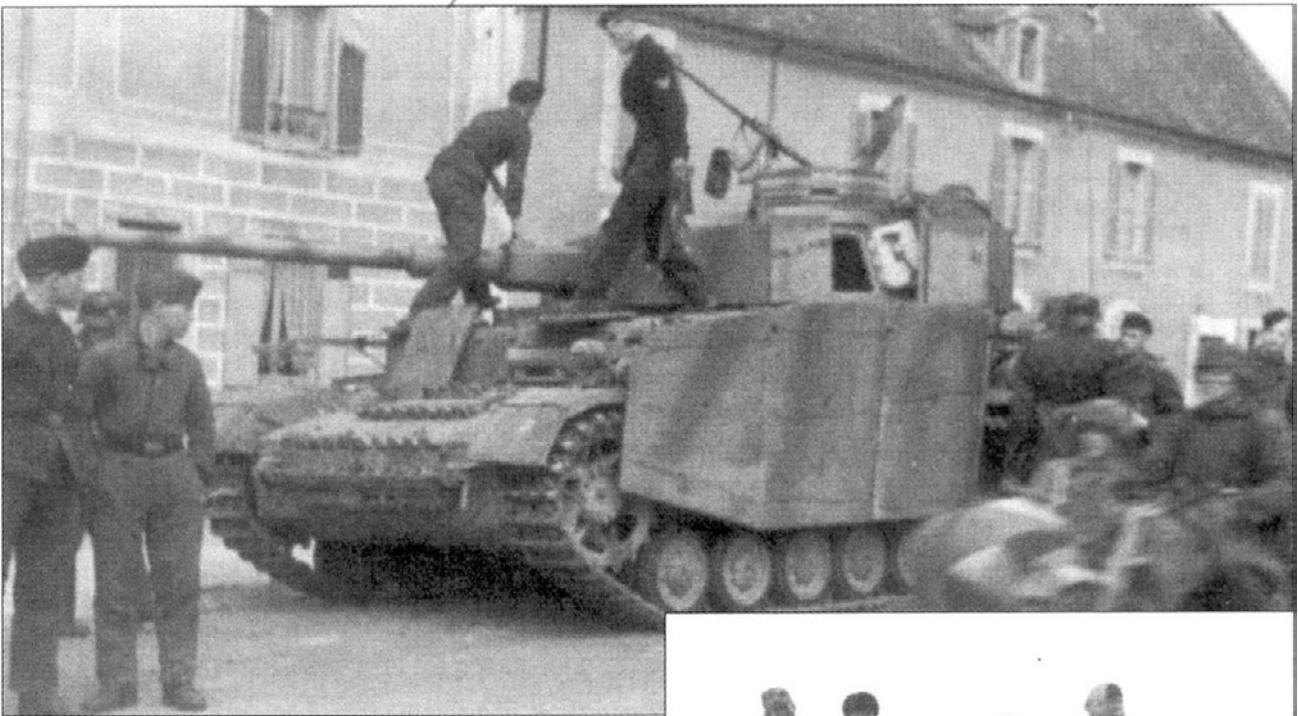
Танк PzKpfw IV Ausf. H раннего выпуска камуфлирован полосами темно-зеленого цвета поверх базового темно-желтого тона. Машина полностью, включая экраны, покрыта циммеритом. Черно-белый крест нанесен на бортовой башенный экран, опознавательный знак почти закрыт ногой танкиста. Изнутри башня танка окрашена белой краской, что несколько улучшает видимость в башне и боевом отделении. Как правило все люки с обеих сторон красились в базовый цвет наружной окраски танка, открытый люк этого танка - белый.

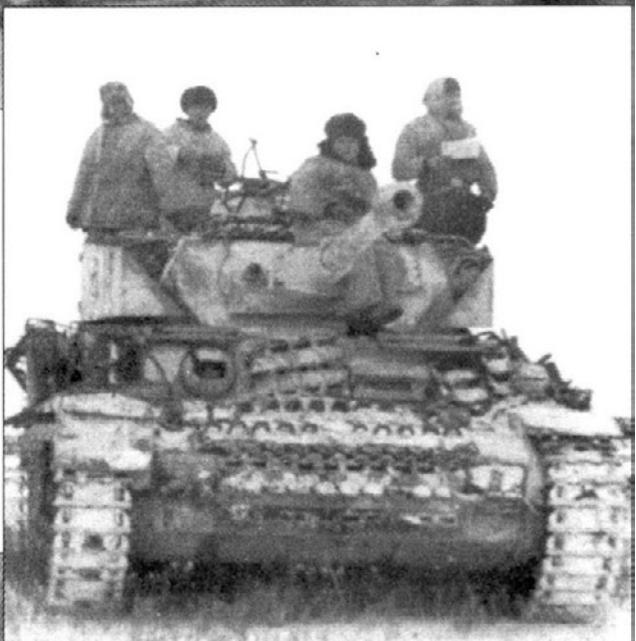
Справа: крепления бортовых противокумулятивных экранов корпуса этого PzKpfw IV Ausf. H сильно повреждены. Видна смонтированная на командирской башенке турель под пулеметом MG-34, однако сам пулемет отсутствует.

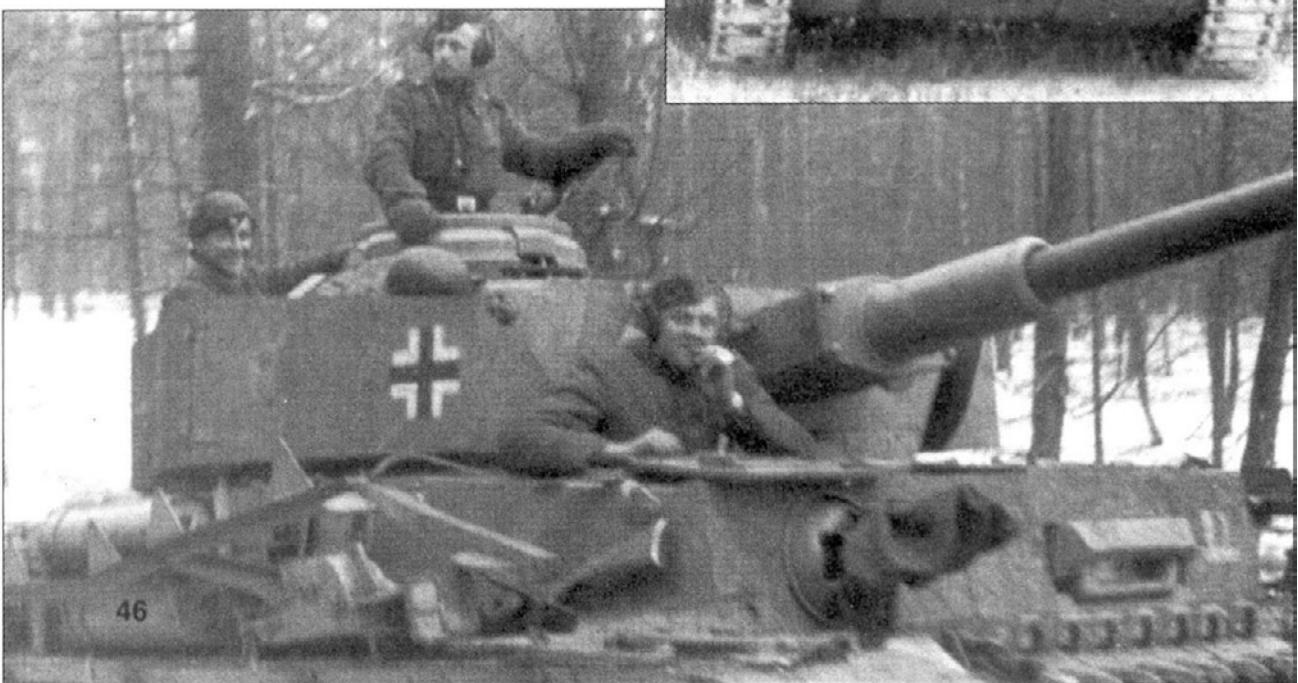
На этом танке PzKpfw IV Ausf. H можно разобрать установленные ближе к корме корпуса дополнительные воздушные фильтры системы подачи воздуха к двигателю. Фильтры стали штатными для машин модели Ausf. H поздних выпусков. Танк принадлежит одному из подразделений II танкового корпуса СС и имеет однотонную темно-желтую окраску, машина полностью покрыта циммеритом.

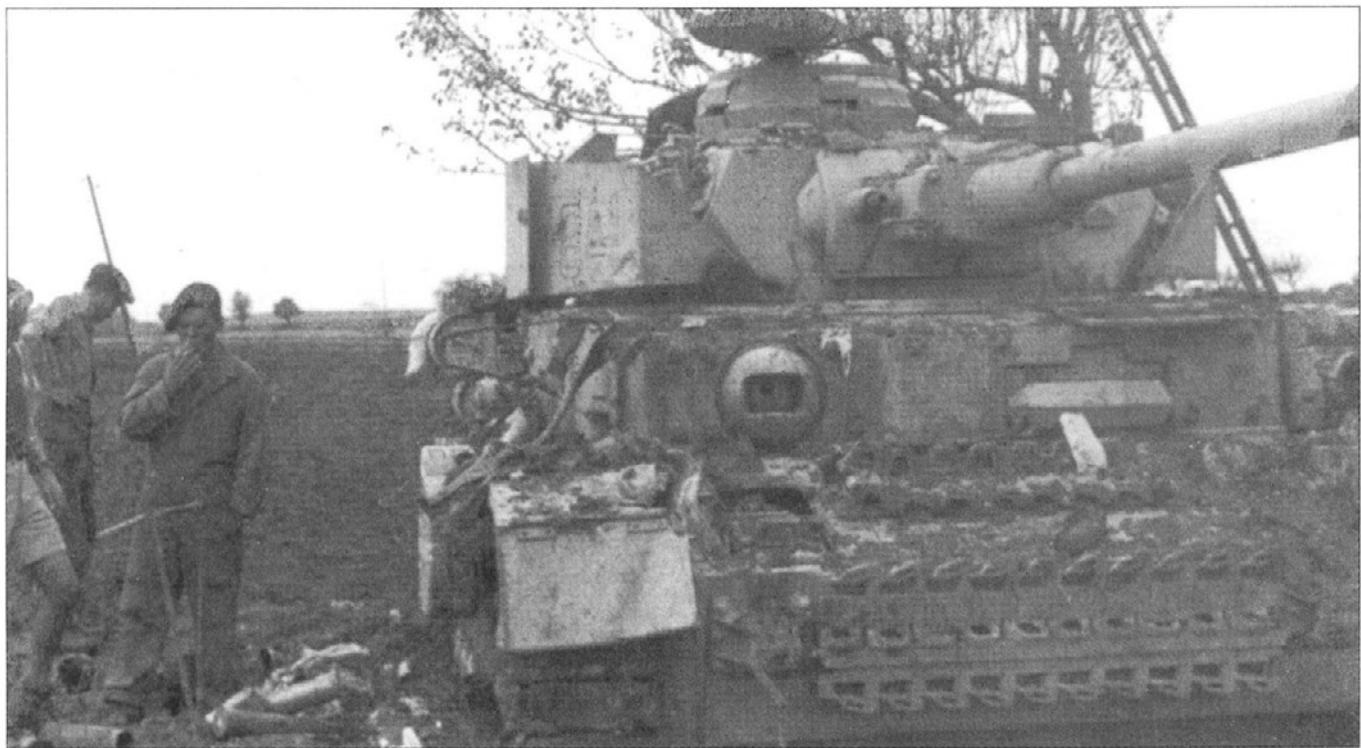
Солдаты союзных войск осматривают разбитый PzKpfw IV Ausf. H ( заводской номер шасси 88696), окрестности Термоли, Италия, конец 1943 г. Машина представляет собой пеструю смесь «экстерьеров», характерных для различных моделей «четверки»: накладная броня, как приваренная, так и на болтах; установлен дефлектор сбоку от ствола орудия, хотя антenna перенесена в кормовую часть машины; смонтированные на башне дымовые гранатометы, односторончатый люк командирской башенки, ведущие колеса и бронеколпаки опорных катков старого типа, обрезиненные ролики. Тактический номер намечен черным контуром по основной темно-желтой окраске.

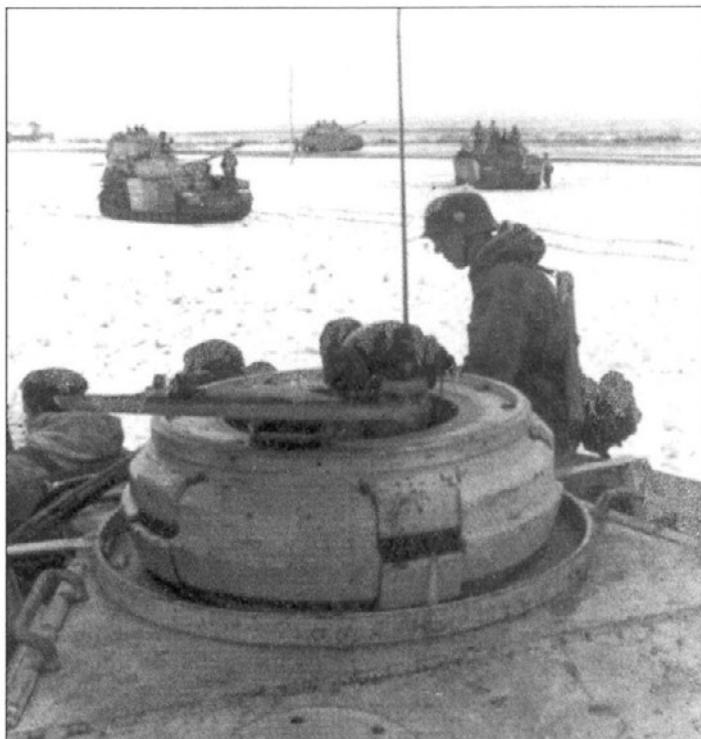
Командирская башенка имела пять смотровых приборов с вертикально сдвигающимися бронезаслонками. По крыше башенки шла отбортовка, которая служила для отражения осколков снарядов. На переднем плане заметна часть бронеколпака вентилятора.

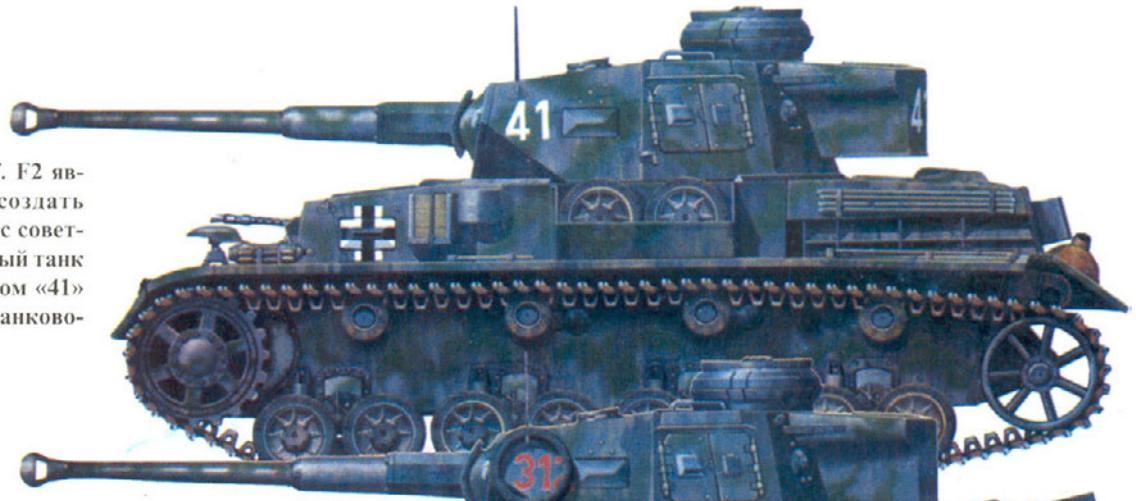
Появление PzKpfw IV Ausf. F2 являлось попыткой немцев создать оружие, способное бороться с советскими танками. Изображенный танк с белым тактическим номером «41» принадлежал 4-й роте 1-го танкового полка.

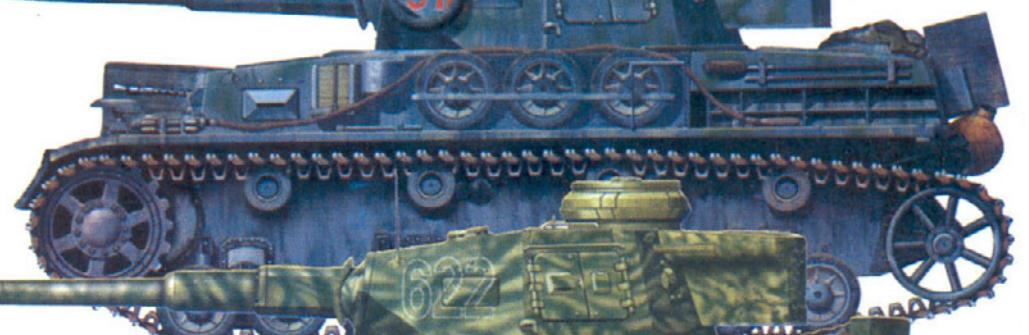
Танк PzKpfw IV Ausf. F2, южный фланг Восточного фронта, середина 1942 г.

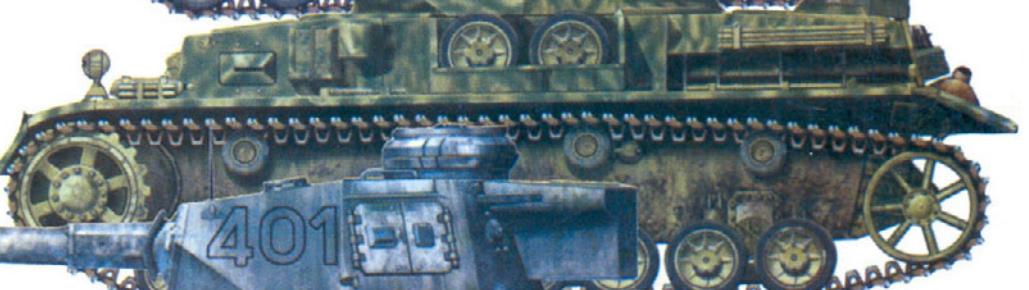
Танк PzKpfw IV Ausf. G 19-й панцердивизии, зима 1943-44 г.г. Танк с черным тактическим номером «401» был окрашен белой краской, которая уже почти вся слезла, обнажив исходный серый тон.

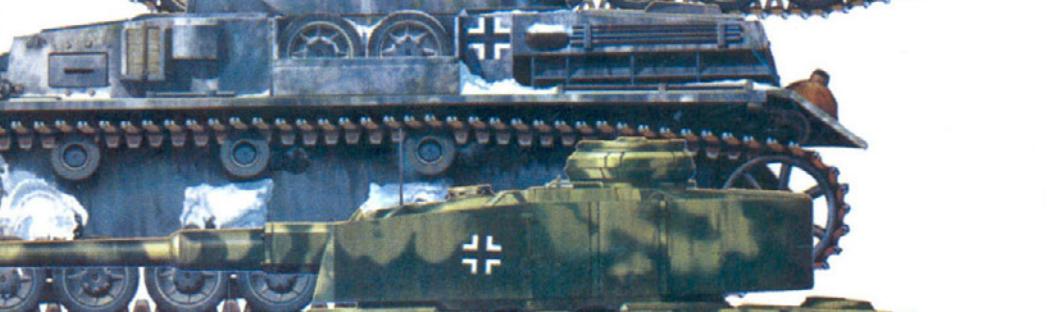
Некоторые танки PzKpfw IV Ausf. G 2-й панцердивизии зимой 1943-44 имели необычный камуфляж из разводов и пятен темно-зеленого цвета,

нанесенных поверх базовой темно-желтой окраски.

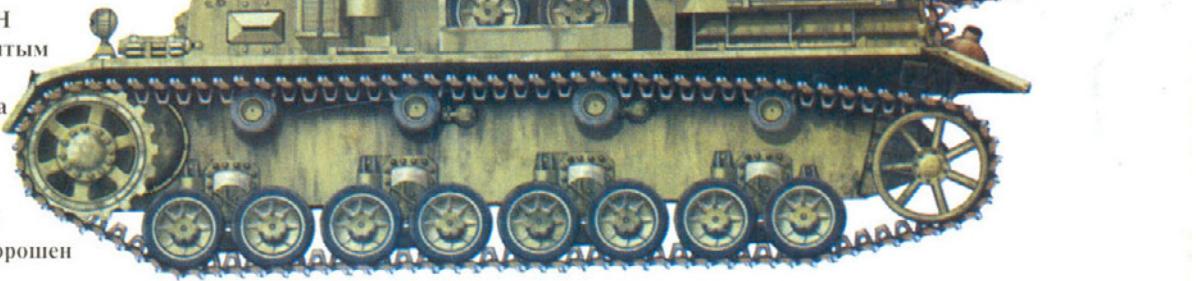
Танк PzKpfw IV Ausf. H раннего выпуска с желтым тактическим номером «303» был доставлен на Итальянский фронт в конце 1943 - начале 1944 г. Танк целиком окрашен темно-желтой краской и густо присыпан пылью.
