# NASHORN

## ГЕРМАНСКИЙ ИСТРЕБИТЕЛЬ ТАНКОВ

Военно-техническая серия

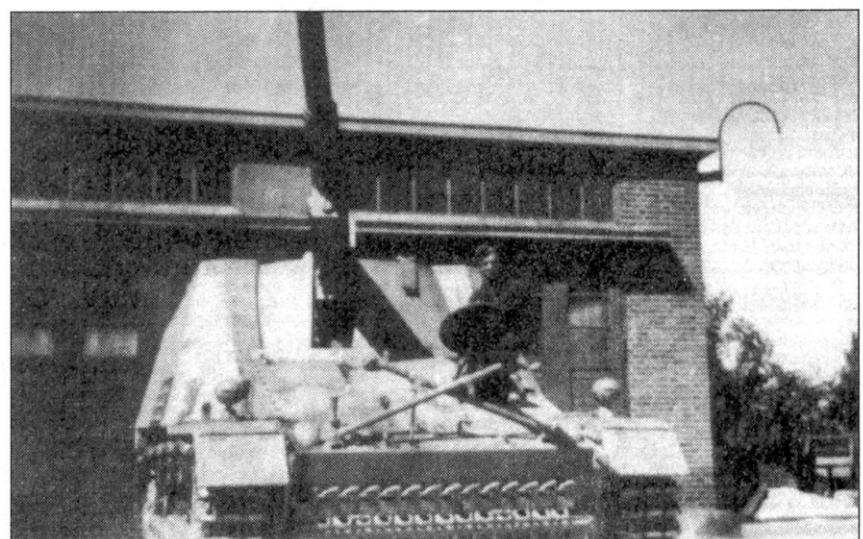
*Одна из первых серийных самоходок «Насхорн» сфотографирована перед воротами сборочного цеха.*

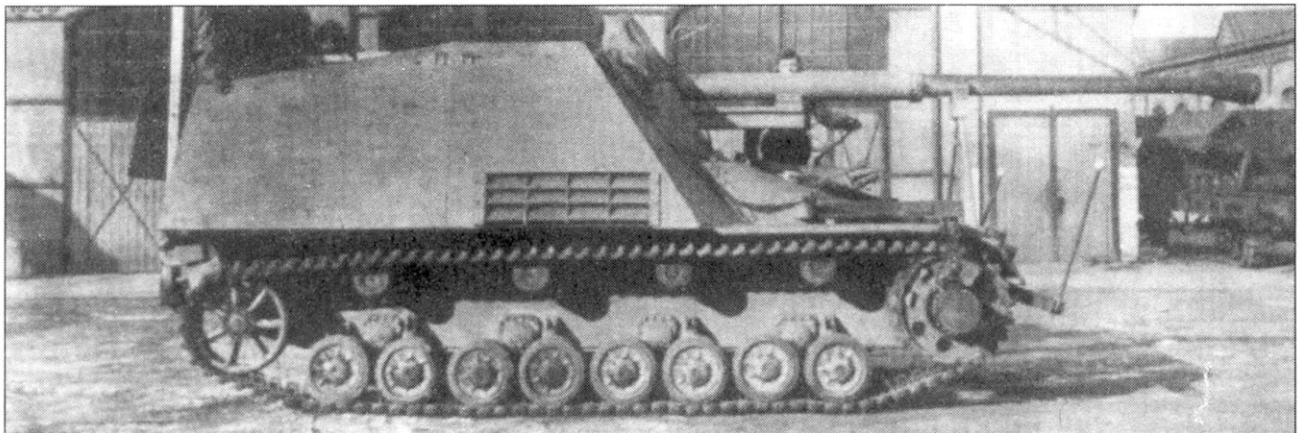
Вероятно на снимке - один из опытных образцов самоходной противотанковой артиллерийской установки «Насхорн». Стойка для крепления ствола орудия в положении «по походному» - стандартная, однако ведущее колесо - аналогичное используемым на танках Pz.Kpfw.III ранних моделей (до Ausf.H). На оси ведущего колеса закреплен прибор для измерения тормозного усилия.

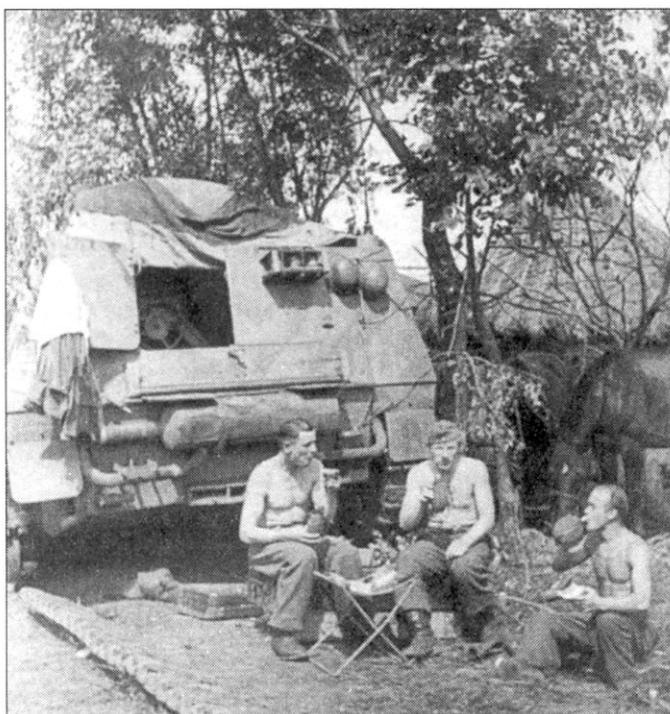
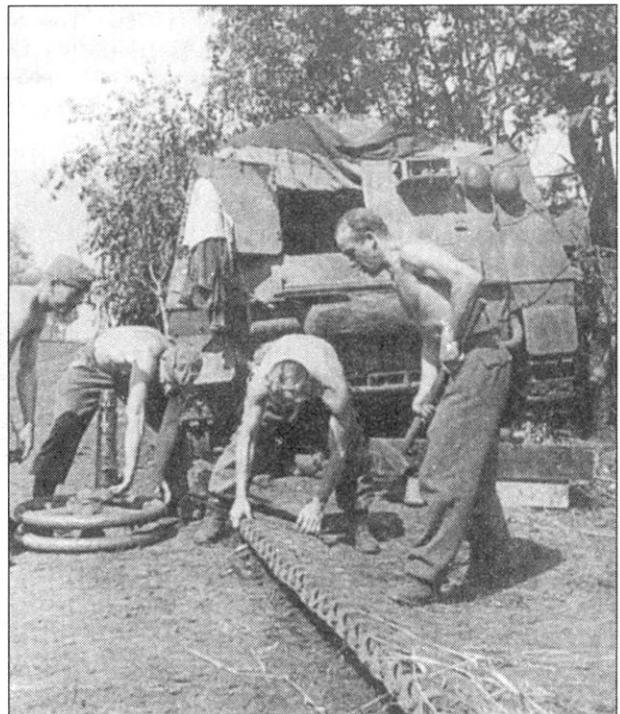
Замена гусеницы на самоходной установке «Насхорн», машина принадлежит к одной из самых первых производственных серий. Это истребитель танков командира подразделения - «Насхорн» оснащен второй радиостанцией FuG-8.

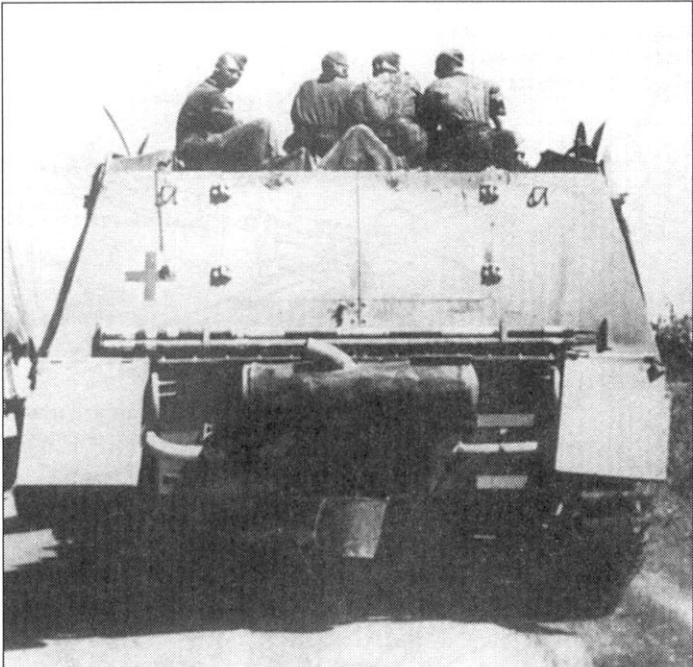
Вид сзади на самоходно-артиллерийскую установку «Хумель» из 2-й танковой дивизии СС. Обратите внимание на закрепленные на кормовом бронелисте вехи длиной 2 м, окрашенные красной и белой красками. В комплект оборудования самоходки «Насхорн» входили более короткие вехи, которые окрашивались в цвет подразделения. Вехи служили для определения дистанции до цели.

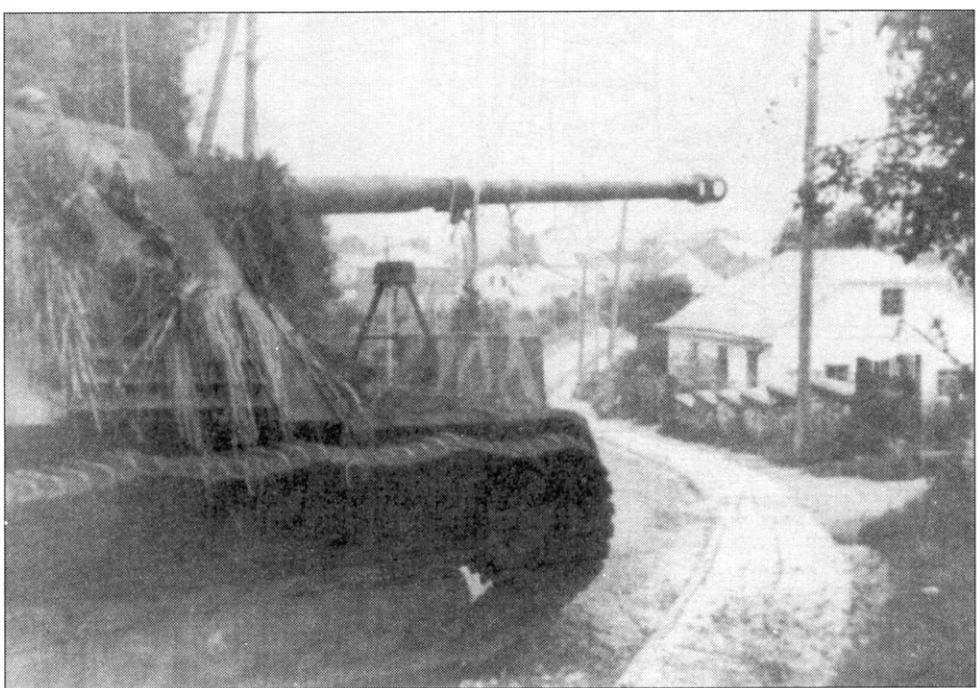
Самоходная противотанковая артиллерийская установка «Насхорн»; подразделение, к которому принадлежит машина, установить на удалось. Обратите внимание на смонтированный в передней части корпуса инструментальный ящик и траки-раширители, широко использовавшиеся зимой на Восточном фронте.

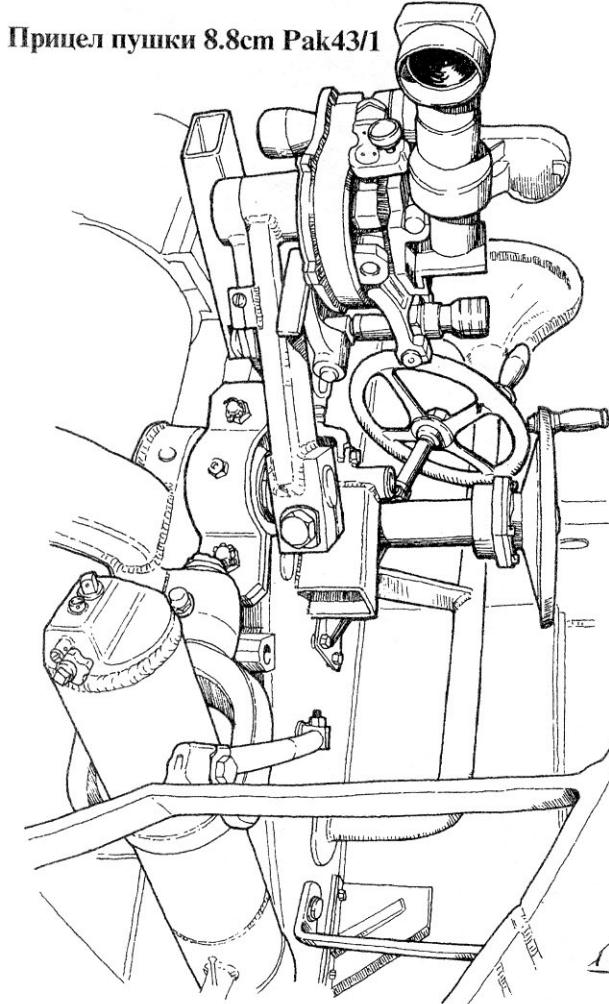
Прицел пушки 8.8cm Pak43/1

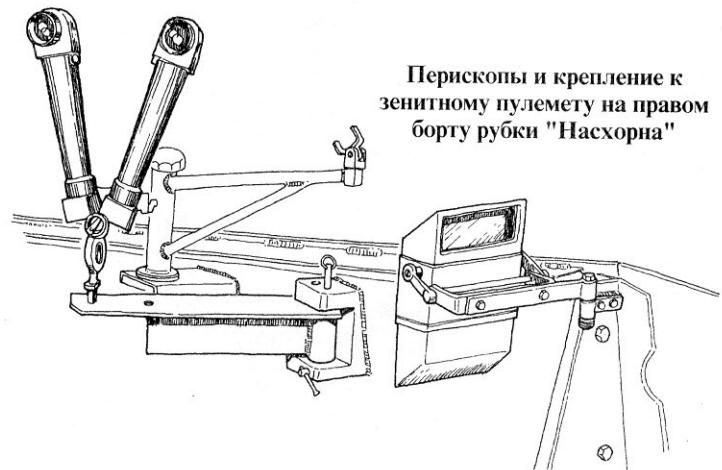
Перископы и крепление к зенитному пулемету на правом борту рубки "Насхорна"

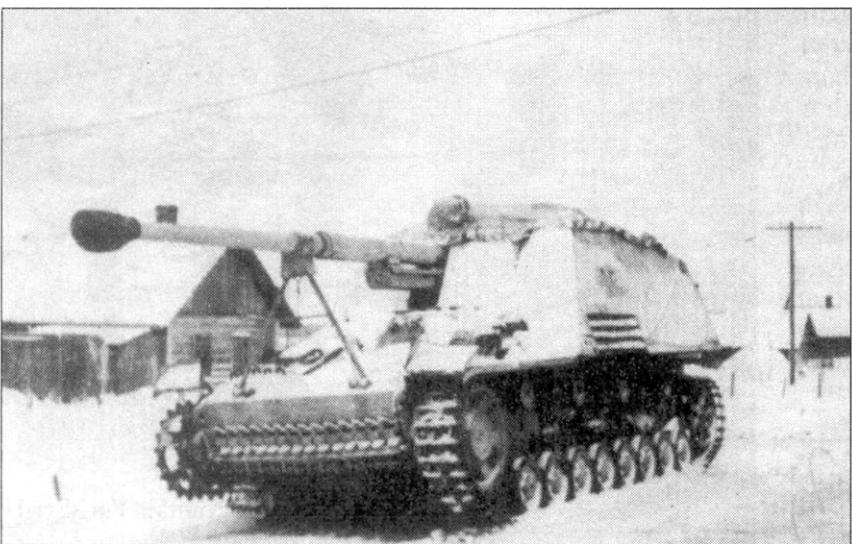
Самоходка порвала правую гусеницу, машину уже основательно припорошило снегом. На снимке заметен тонкий диагональный штрих на бортовом бронелисте рубки - это не царапина на негативе, а трос, который служил для крепления маскировочных материалов.

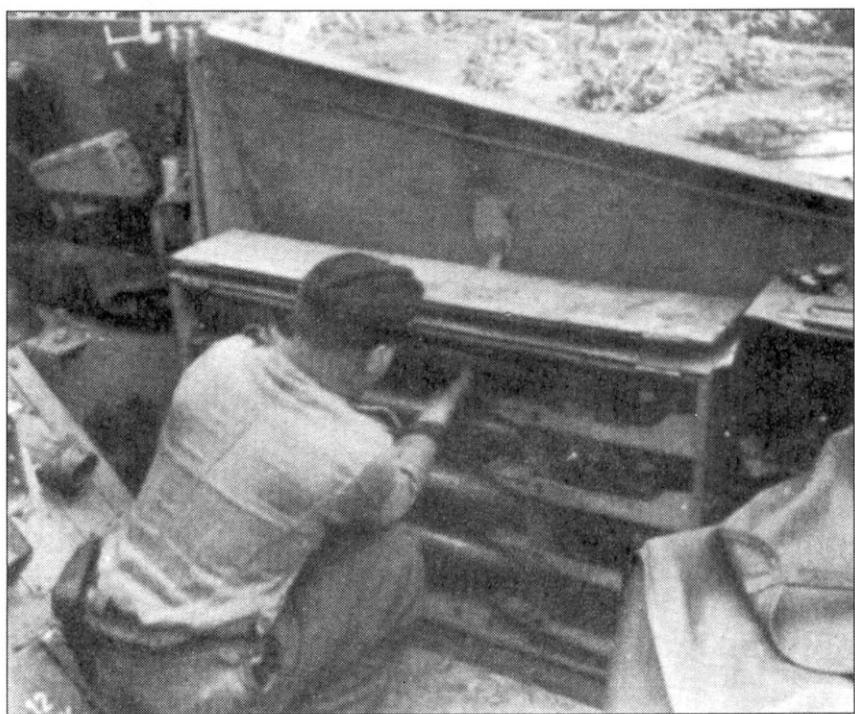
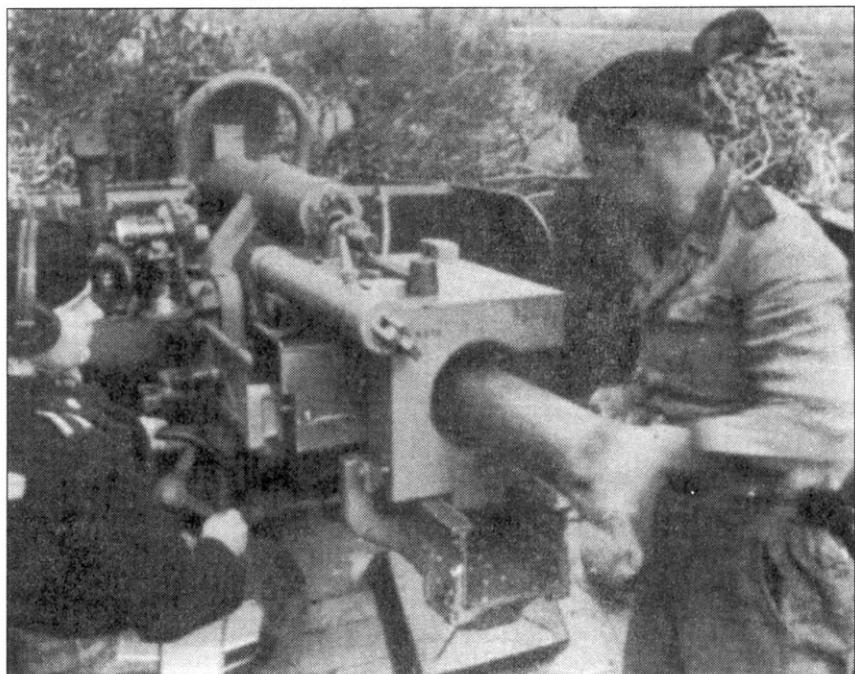
*Заряжающий достает снаряд из боекладки правого борта. Справа от контейнера для снарядов виден радиоприемник радиостанции FuG-8.*

*Заряжающий досыпает снаряд в казенную часть орудия. Слева - наводчик.*

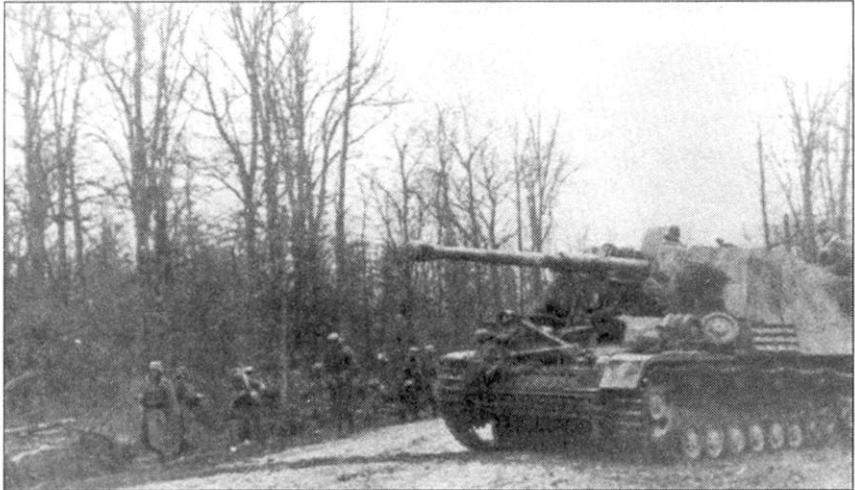
*Самоходная артиллерийская противотанковая установка «Насхорн» на марше. Машина оснащена стойкой для крепления ствола орудия по походному аналогичной используемой на САУ «Хуммель». Такими стойками оснащались «Насхорны» первых производственных серий. Ведущее колесо - от танка Pz.Kpfw. III. Обратите внимание на несколько запасных опорных катков, закрепленных на корпусе машины. Скорее всего, «Насхорн» принадлежит s.H.Pz.Jg.Abt. 655.*

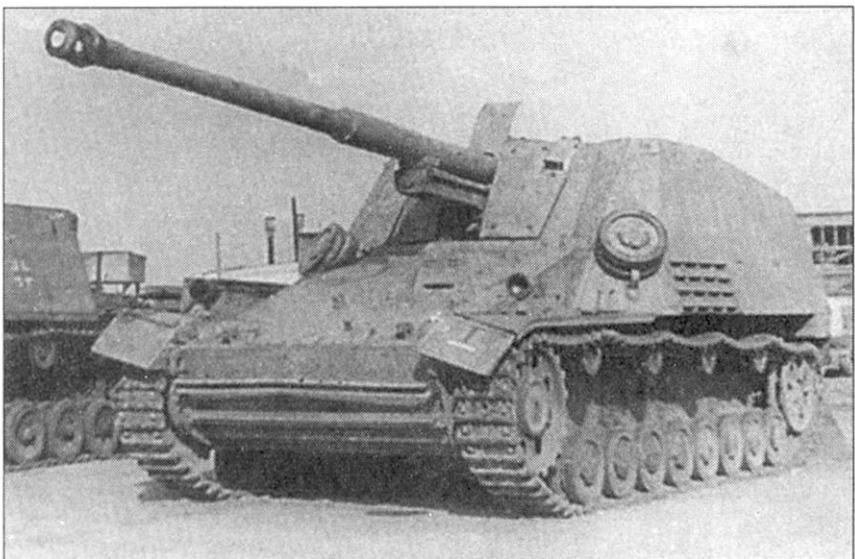
*Захваченная в качестве трофея советскими войсками самоходная артиллерийская противотанковая установка «Насхорн» раннего выпуска. Машина принадлежала s.H.Pz.Jg.Abt. 560. Хорошо виден бронированный подвижный щит орудия.*

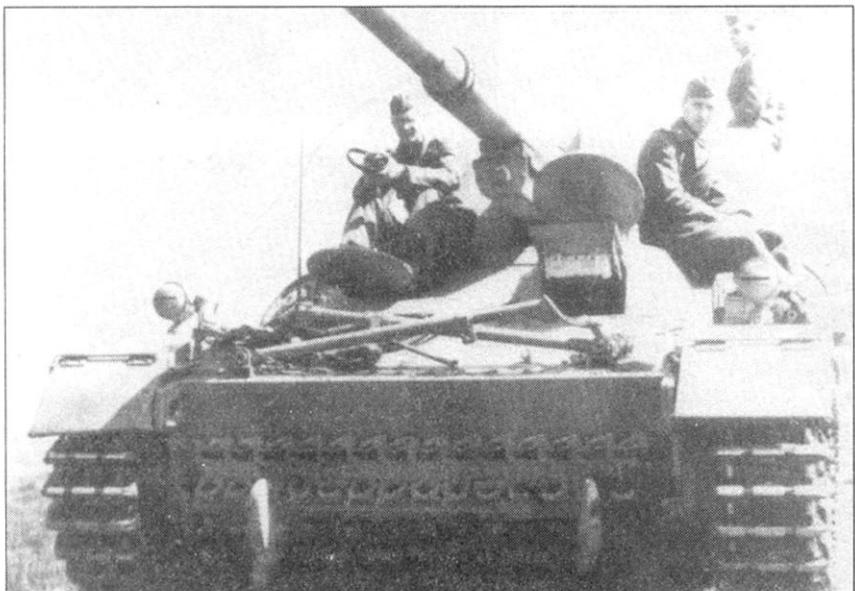
ка, ведущее колесо - от танка Pz.Kpfw. III Ausf. J, одна единственная фара Бош установлена по левому борту машины, узел крепления запасного опорного катка характерен для машин ранних выпусков, вместо единого выхлопного патрубка с глушителем имеется две расположенные по бортам выхлопные трубы, имеются в наличии задние брызговики. Самоходка, представленная в музее Абердина близка к варианту, который с определенной натяжкой можно считать «стандартным». Внутренних отличий поздних машин от ранних было больше, чем внешних, однако обнаружить их по фотографиям почти невозможно.

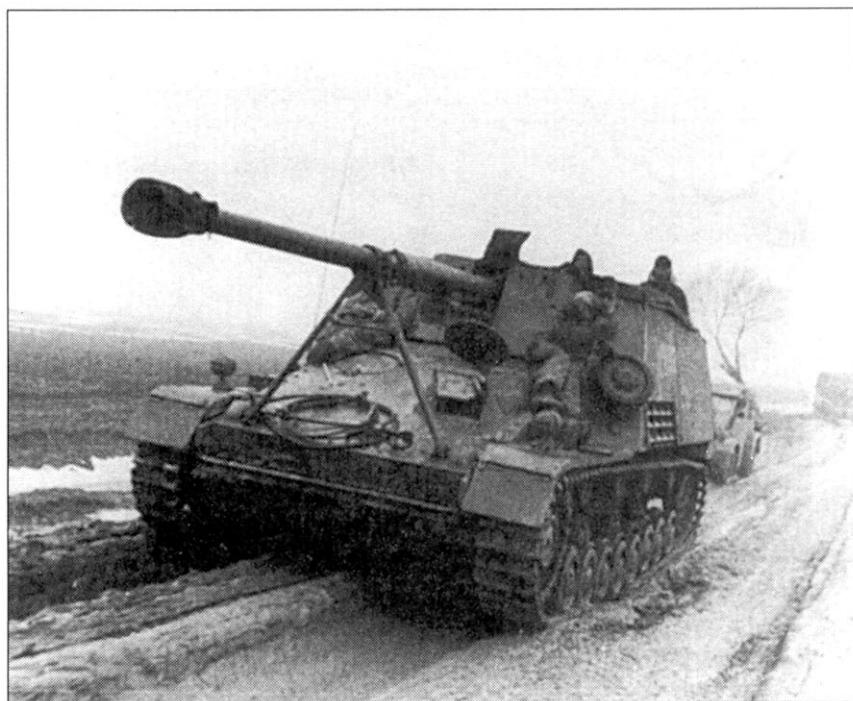
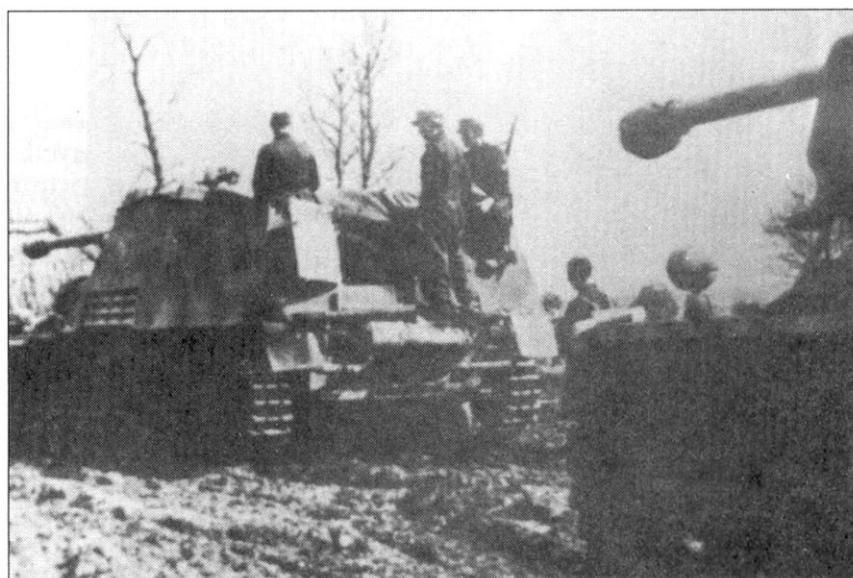
*Эшелон с боевой техникой s.H.Pz.Jg.Abt. 560. Самоходка с бортовым кодом «A2» вероятно принадлежит штабу батальона. На второй слева машине можно различить глушитель и длинную выхлопную трубу.*

*Еще одна фотография «Насхорна» раннего выпуска. Скорее всего, машина с тактическим номером «312» принадлежала s.H.Pz.Jg.Abt. 560.*

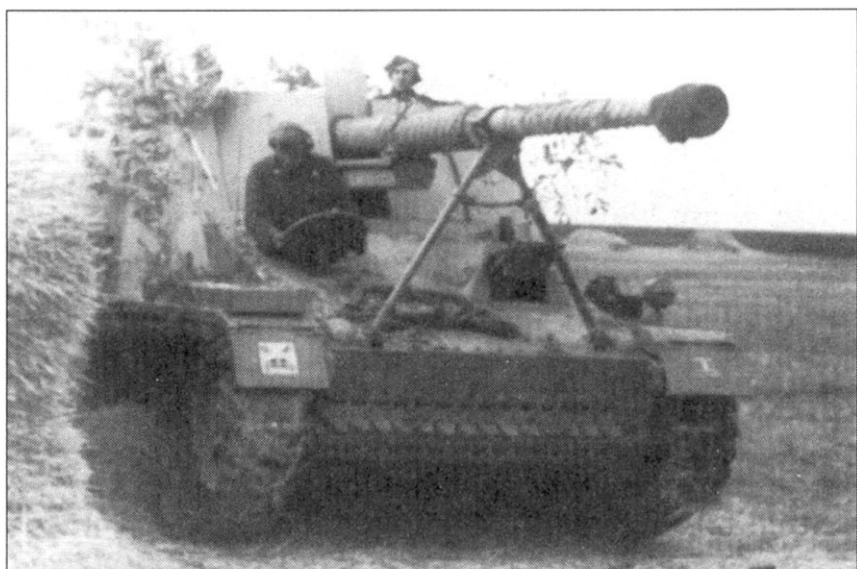
*Снимок самоходной противотанковой артиллерийской установки «Насхорн» сделан летом 1943 г. в Южной России, вероятно - в районе Курска. Хорошо видна эмблема s.H.Pz.Jg.Abt. 655 на правом крыле, на левом крыле - эмблема s.H.Pz.Jg.Abt. 655.*

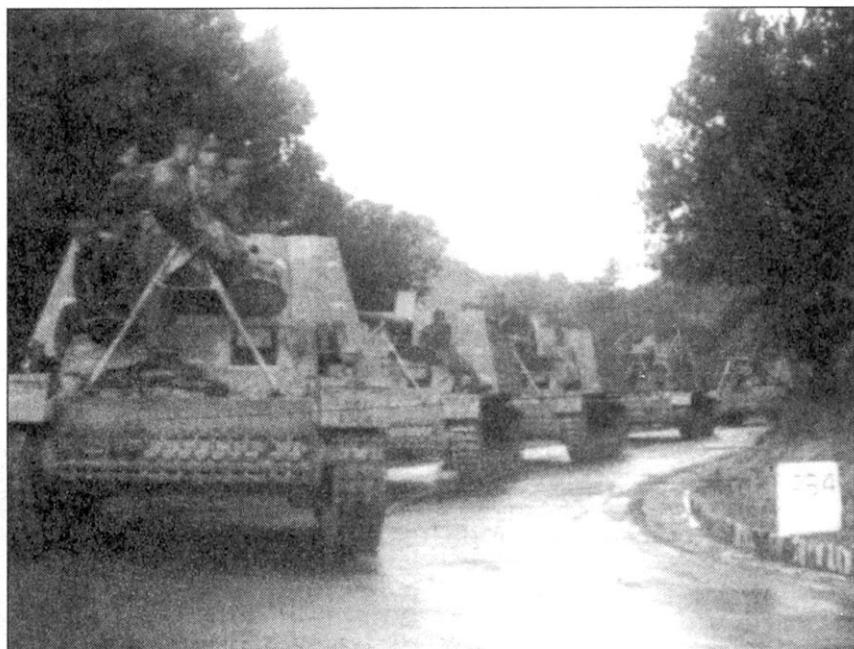
*Колонна «Насхорнов» из 525-го тяжелого батальона истребителей танков. Снимок сделан вскоре после прибытия батальона в Италию. Запасные опорные катки закреплены на стенке отделения управления.*

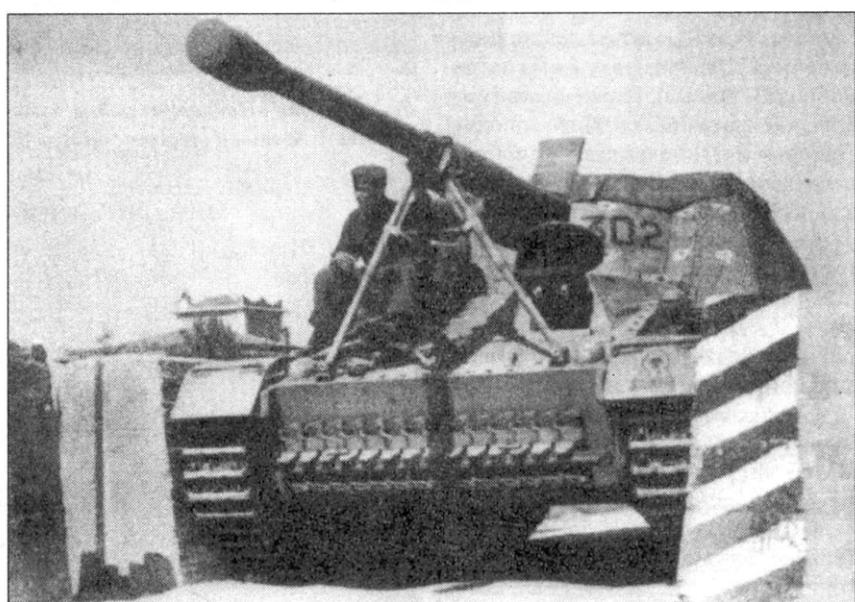
*Самоходная артиллерийская противотанковая установка «Насхорн» с тактическим номером «302» из 3./s.H.Pz.Jg.Abt. 525. Типичным для машин 525-го батальона являлось дублирование тактического номера на орудийном щите. На левом крыле нанесена изображена эмблема 525-го батальона - голова льва.*

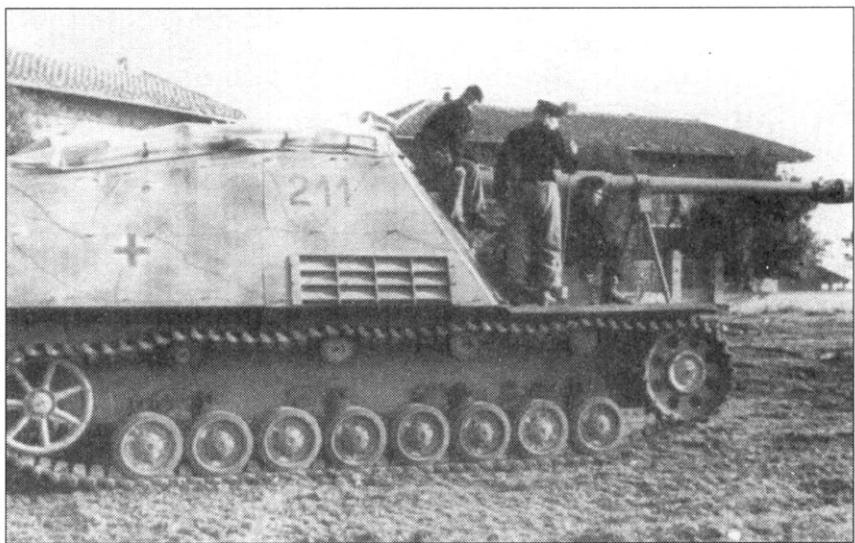
*Самоходка «Насхорн» с тактическим номером «211» из 2./s.H.Pz.Jg.Abt. 525, Италия, март 1944 г. Ведущее колесо - такое же, как у танков Pz.Kpfw.III ранних выпусков. На борту боевого отделения навязана паутина веревок, которые служат для крепления маскировки.*

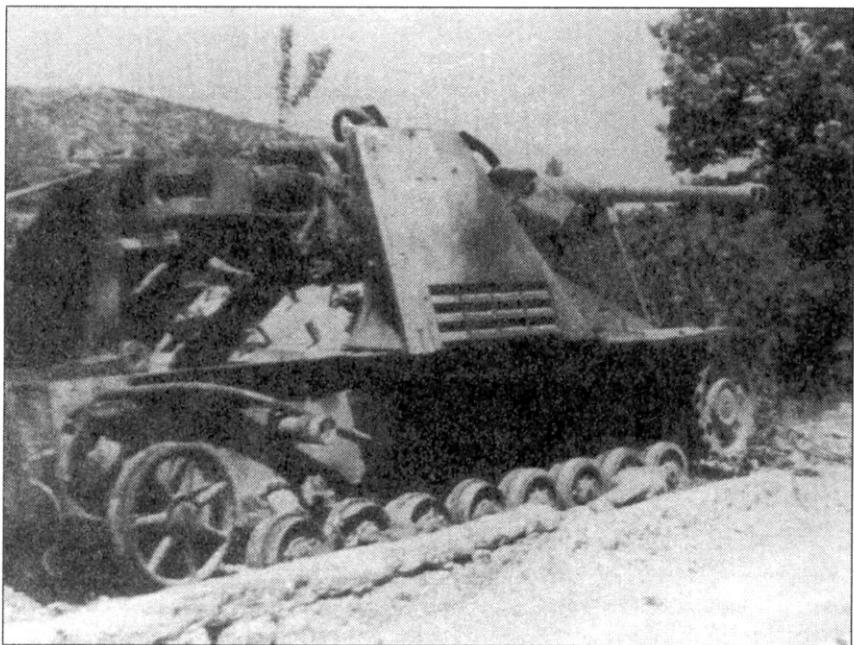
С самоходки сбит бортовой лист боевого отделения, просматривается казенная часть орудия. «Насхорн» из 525-го батальона имеет ведущие колеса от танка Pz.Kpfw.III одной из ранних модификаций.

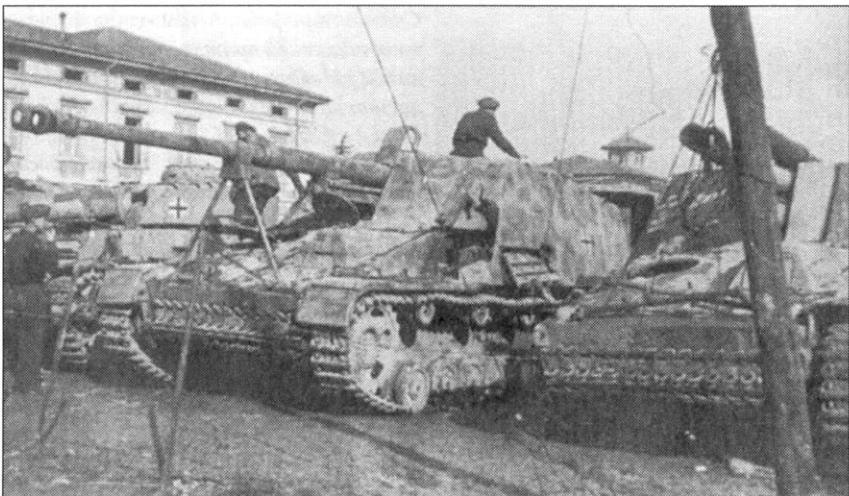
Трофеи новозеландцев, в числе которых - подбитый «Насхорн» из s.H.Pz.Jg.Abt. 525, Италия, конец 1943 - начало 1945 г.г.

Решетка воздухозаборника захваченного союзниками «Насхорна» из s.H.Pz.Jg.Abt. 525 закрыта чехлом, которые, вероятно, выполнял роль фильтра механических частиц.

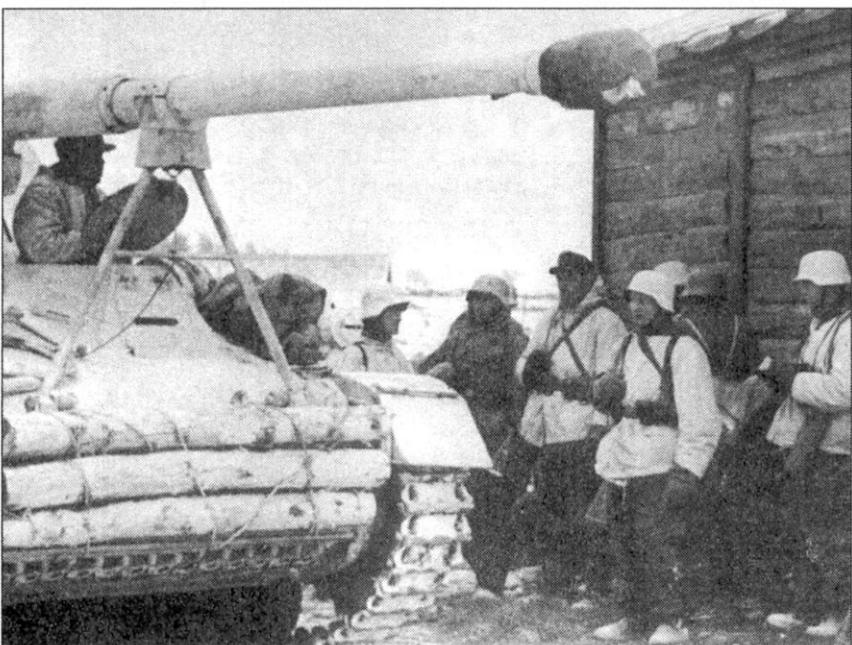
Данный «Насхорн» вполне мог принадлежать s.H.Pz.Jg.Abt. 519. Обратите внимание на вязанку бревен, укрепленную на лобовом бронелисте корпуса машины.

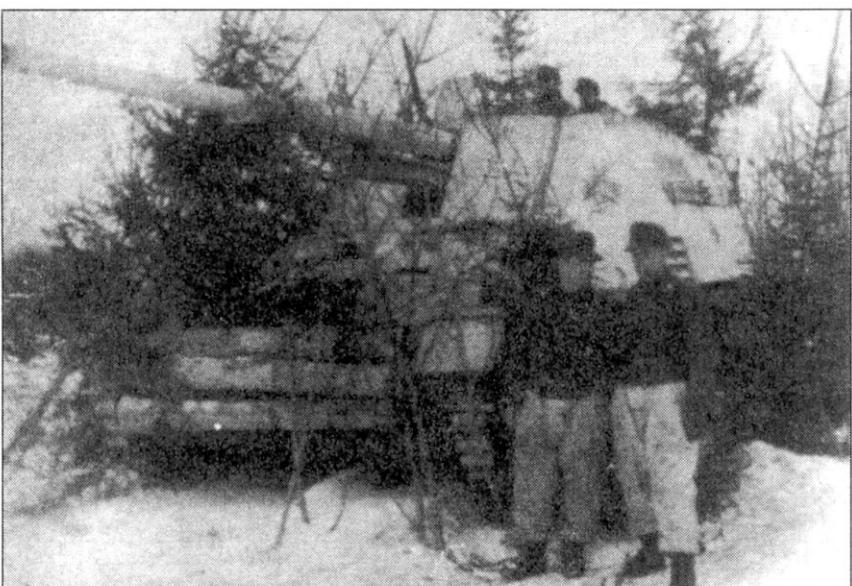
Фотография самоходной артиллерийской противотанковой установки «Насхорн» из s.H.Pz.Jg.Abt. 519 сделана где-то в российской глубинке. На корпусе машины также укреплены бревна. Возможно бревна служат своего рода дополнительной броней, но более вероятно, что с их помощью экипаж вытаскивает машину, если она застревает в знаменитых русских дорогах.

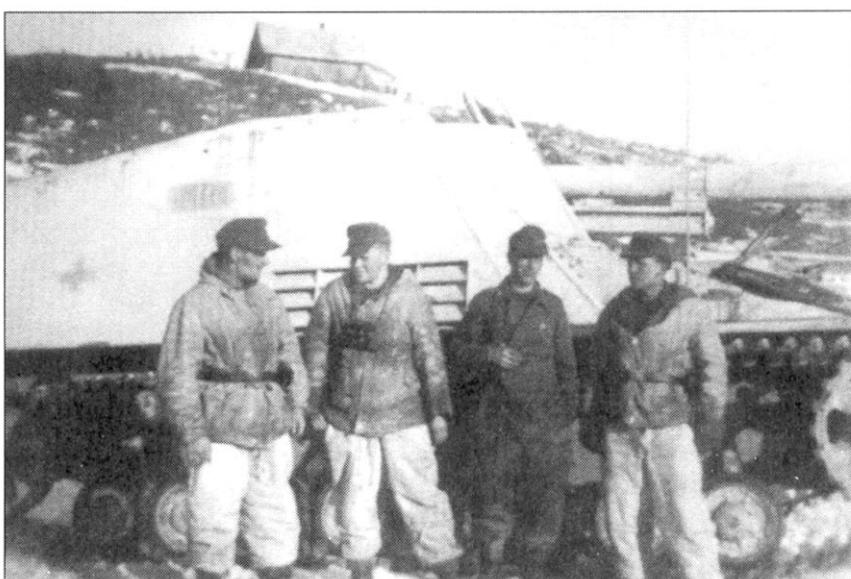
Самоходная артиллерийская противотанковая установка «Насхорн» с собственным именем «Buffel» из s.H.Pz.Jg.Abt. 519. Название машины написано в темном прямоугольнике на борту боевого отделения (на снимке - над головой левого солдата).

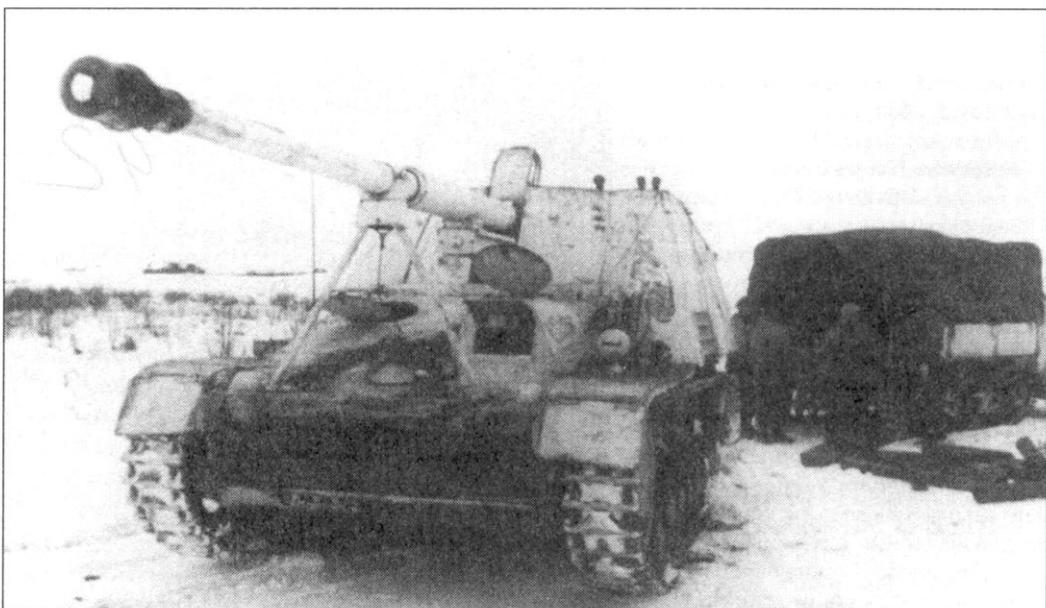
Вид сбоку на самоходку с именем «Рита», обратите внимание на закрепленный на стенке отделения управления запасный опорный каток.

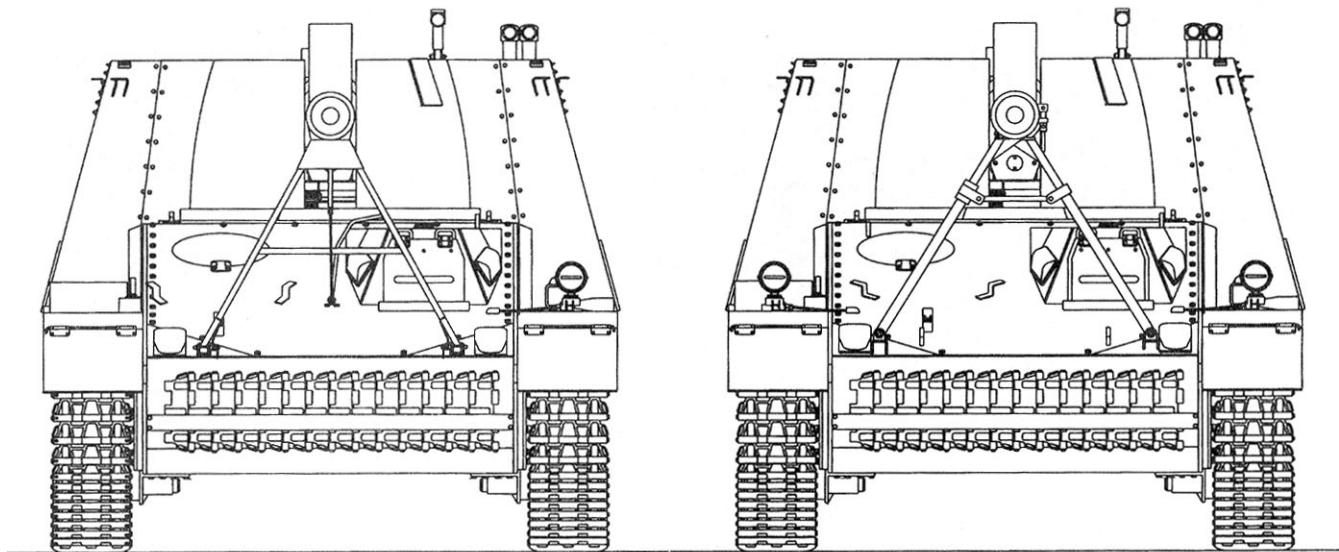
Стандартный фиксатор ствола

Ранний фиксатор ствола (аналогичный «Хуммелю»)

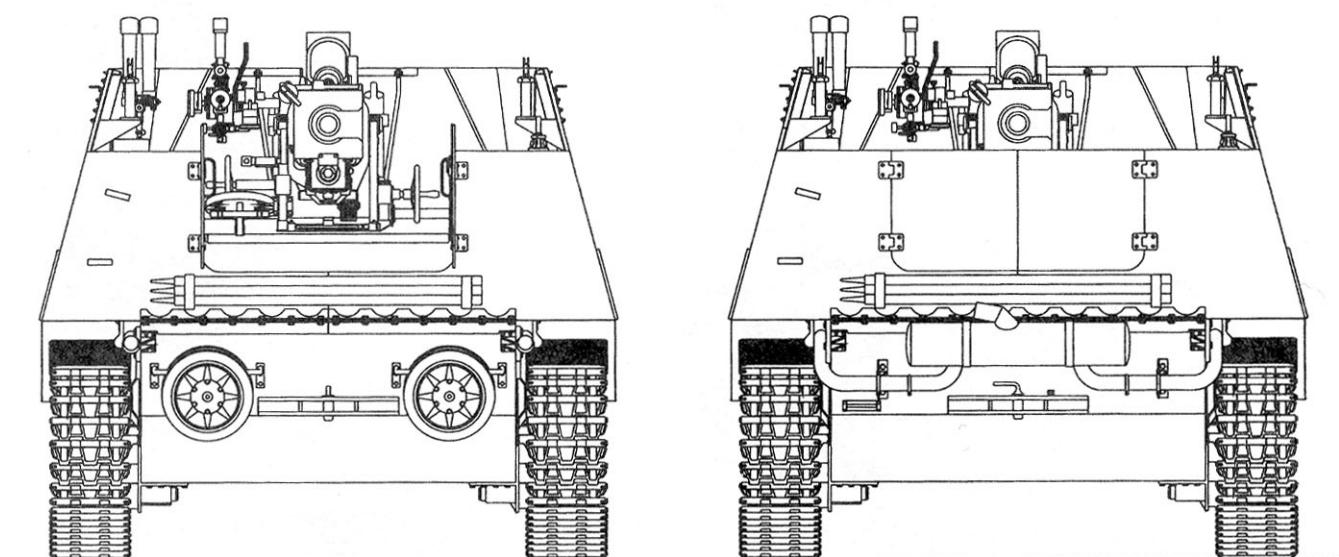
Стандартный «Насхорн»

«Насхорн» раннего типа

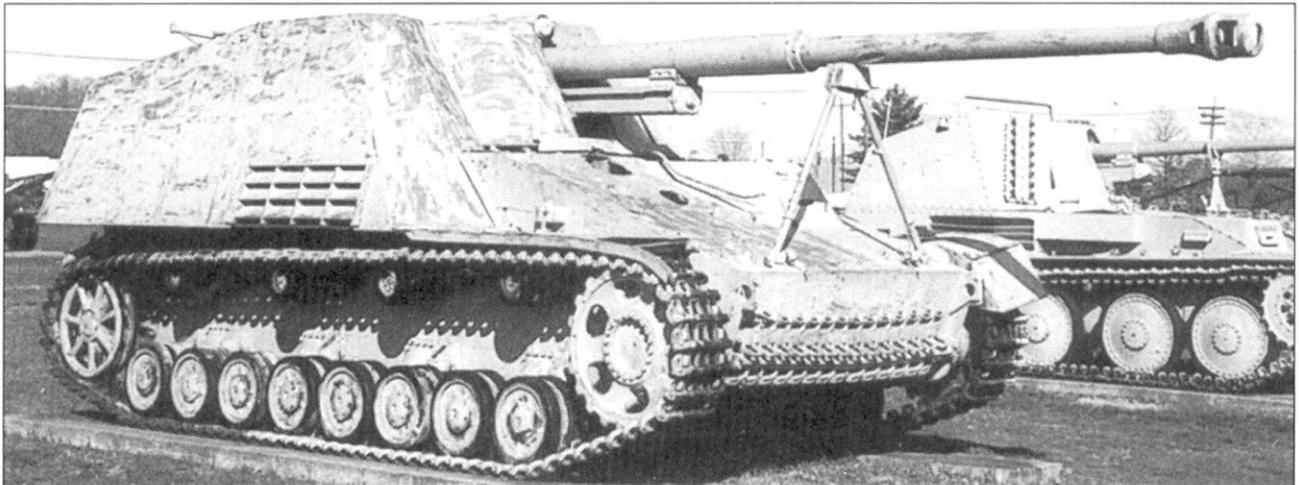
Вид три четверти справа на «Насхорн» из коллекции Абердинского музея США. Обратите внимание на пробоину в стволе орудия непосредственно перед поддерживющей стойкой. Тип самой стойки характерен для подавляющего большинства серийных самоходных установок «Насхорн».

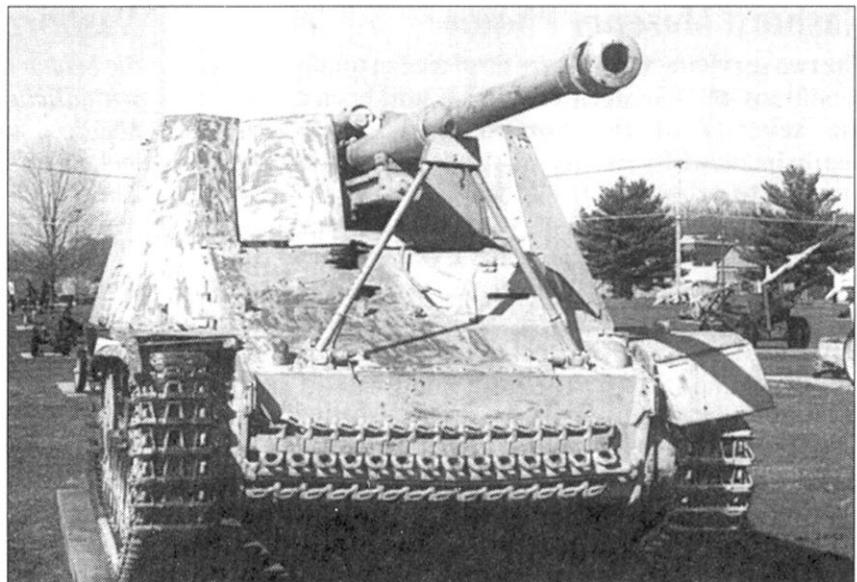
Вид спереди, чуть сбоку, на «Насхорн» из Абердина. «Насхорн» стал самым большим истребителем танков в своем классе. Сравните размеры этой машины с «Мардером II» к примеру.

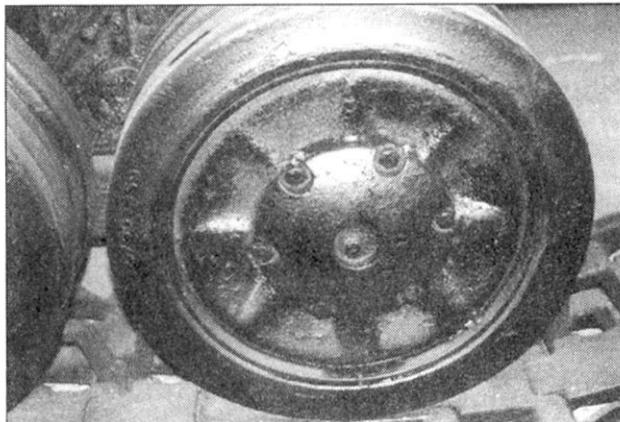
Один из шестнадцати опорных катков самоходки «Насхорн», такие же катки стояли на танках Pz.Kpfw.IV модификаций Ausf.E-Ausf.H. Снимок сделан в Кубинке.

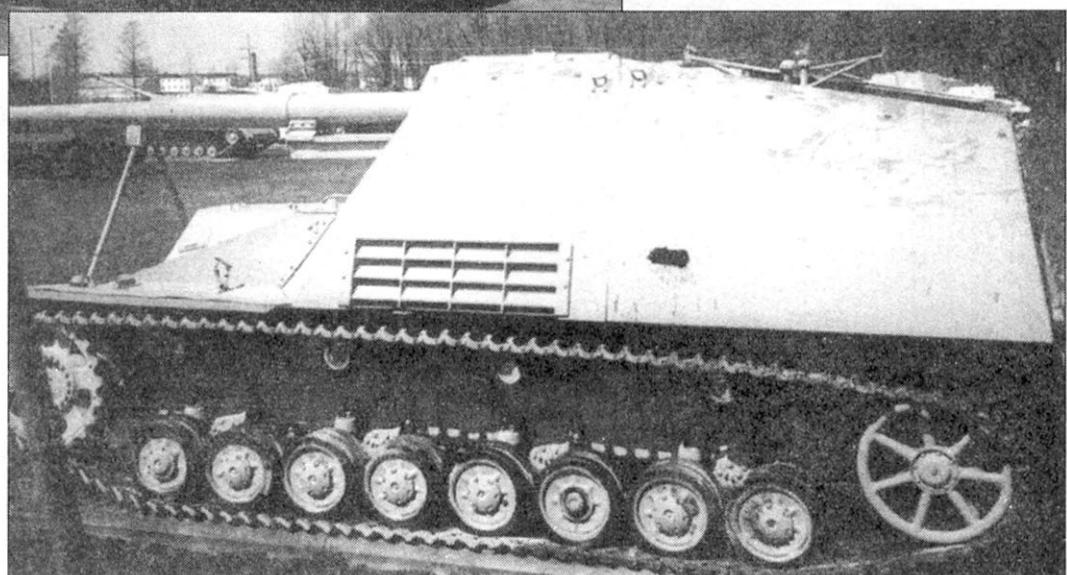
Вид сбоку слева на самоходку из Абердина. Темное пятно на стенке боевого отделения - пробоина от снаряда.

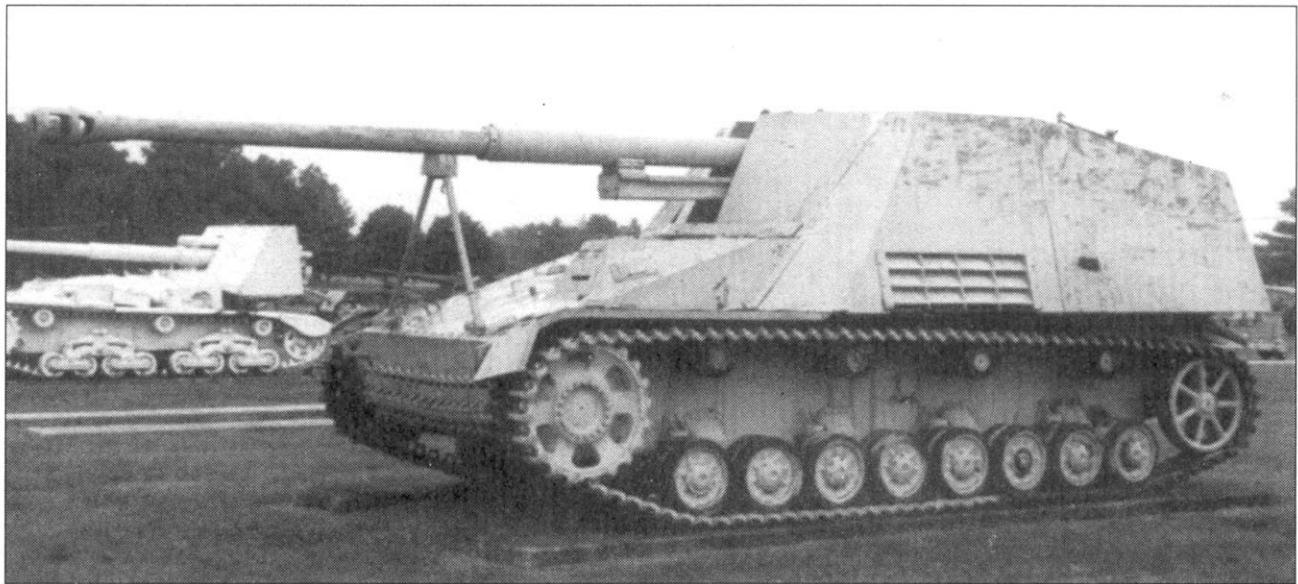
Вид три четверти слева спереди на «Насхорн» из Абердинского музея.

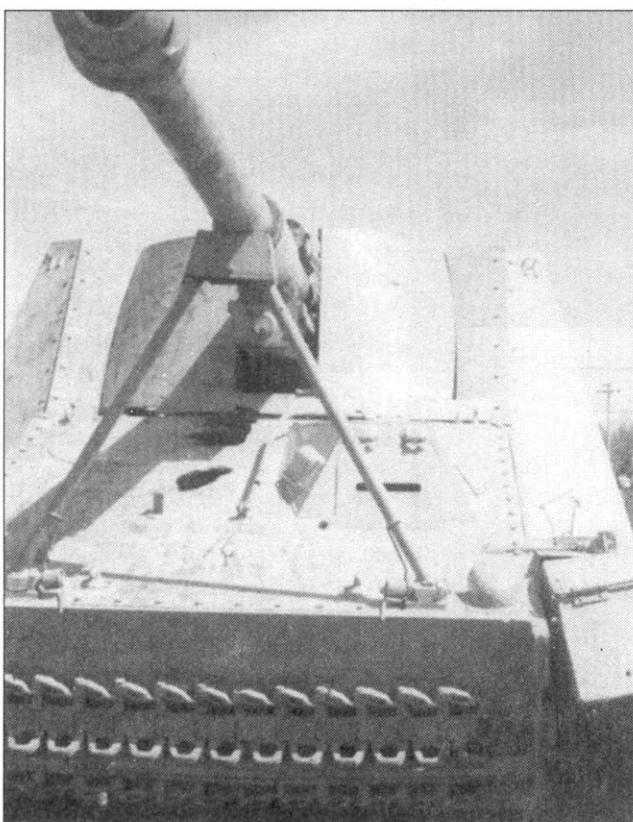
Вид спереди на ту же машину. Гусеничные траки, укрепленные на лобовом бронелисте корпуса несколько увеличивают защищенность машины.

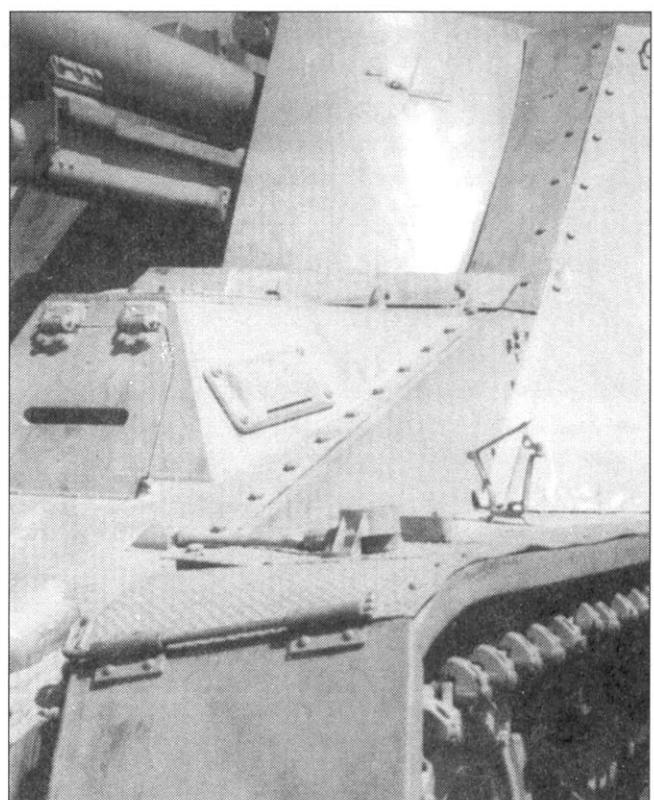
Левая передняя часть самоходки. На крыле видны крепления для домкрата и фары Бош. Само крыло находится в неожиданно хорошем состоянии, снимок сделан в Абердине.

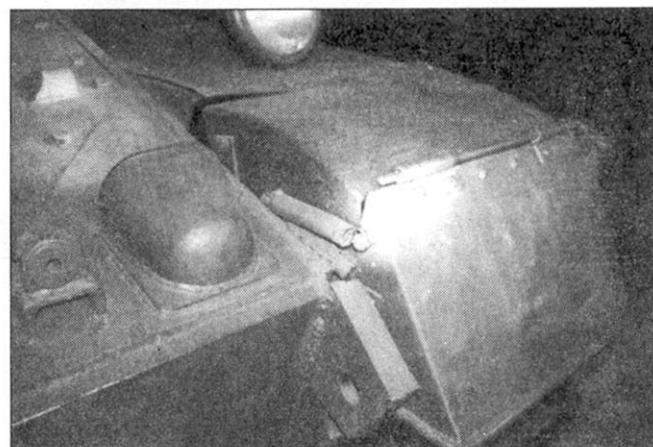
Самоходка из «Кубинки» представляет собой сильно упрощенную модификацию - а ведь это машина раннего выпуска!

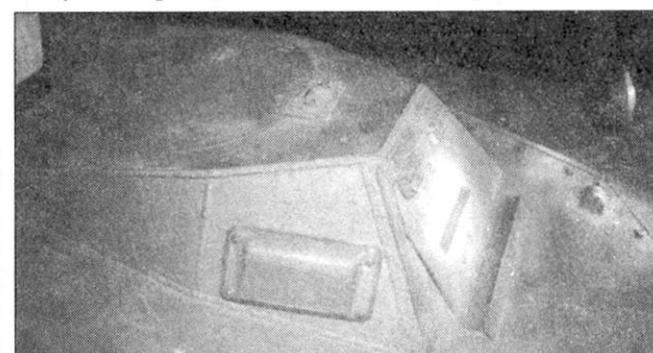
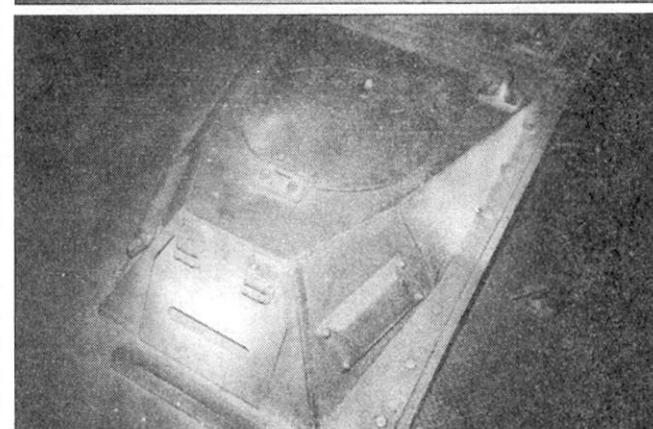
Рубка механика-водителя выставленного в Кубинке «Насхорна». Плохое качество снимка не позволяет оценить качество сварных швов. Хорошо виден верхний люк механика-водителя.

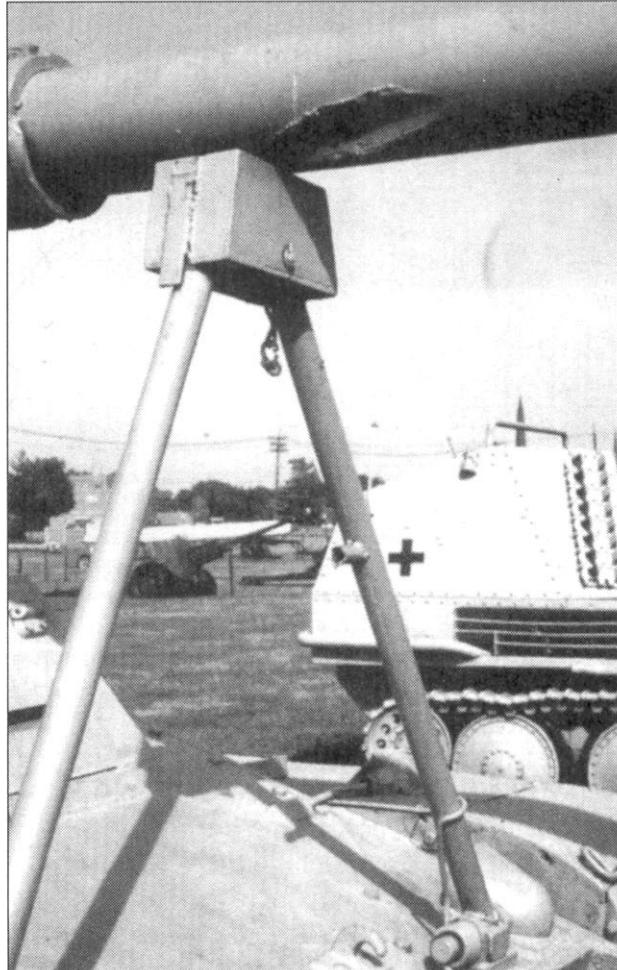
Поддерживаяшая ствол стойка самоходки «Насхорн», Абердин. На стволе - отметина от бронебойного снаряда.

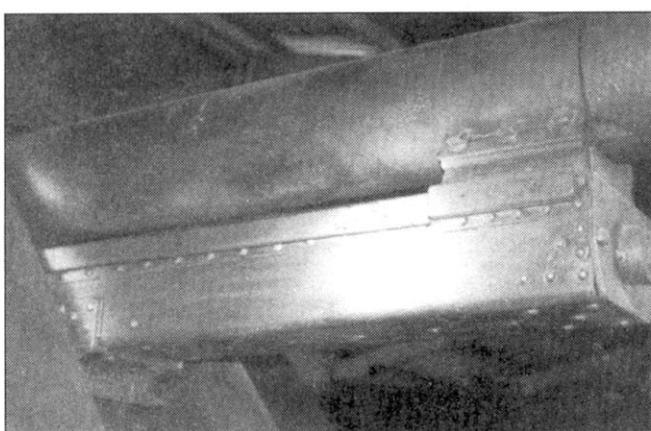
Вид справа на закрытый бронеколпаком откатник.

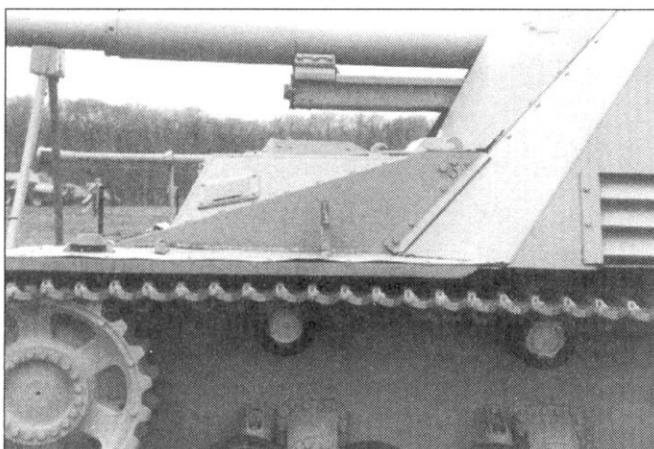
Вид слева на переднюю часть самоходной установки «Насхорн», Абердин. Колпак втулки ведущего колеса крепился 20 болтами, колпака нет.

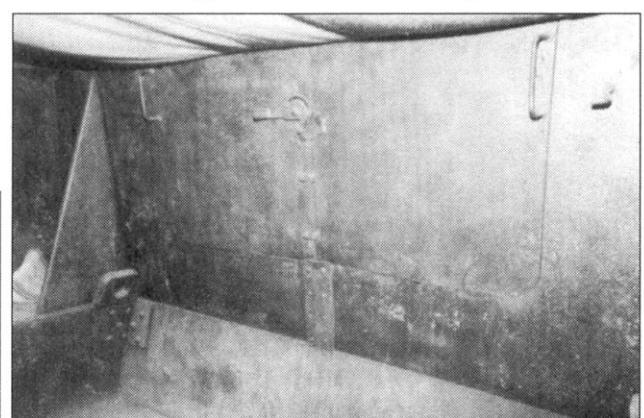
Вид изнутри на заднюю дверцу боевого отделения, снимок сделан в Кубинке.
