# NASHORN

## ГЕРМАНСКИЙ ИСТРЕБИТЕЛЬ ТАНКОВ

Военно-техническая серия

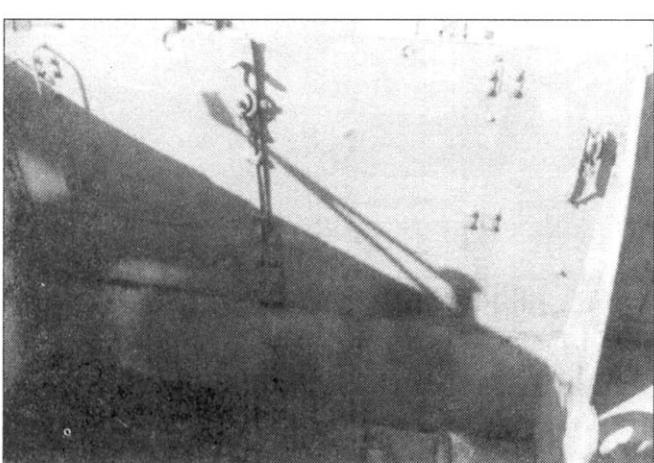
Вид изнутри на заднюю дверцу боевого отделения. Обратите внимание на увеличивающий жесткость конструкции треугольный подкос. Рядом с подкосом на кормовой стенке корпуса виден держатель для пистолета-пулемета MP40, держатель сильно поврежден коррозией. Снимок сделан в Абердине.

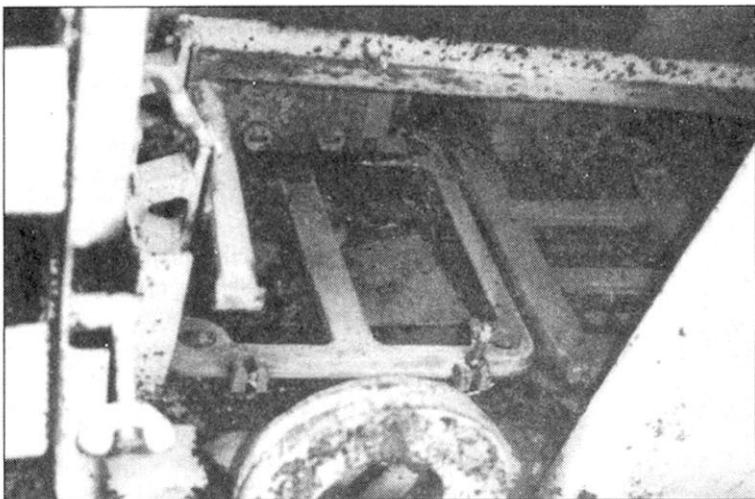
Места установки 30-ваттного радиопередатчика и двух электропреобразователей.

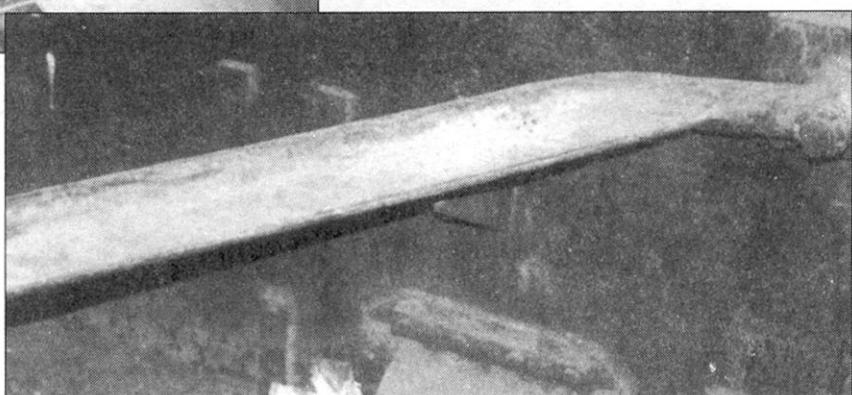
Узел крепления фиксатора казенной части ствола. Абердин.

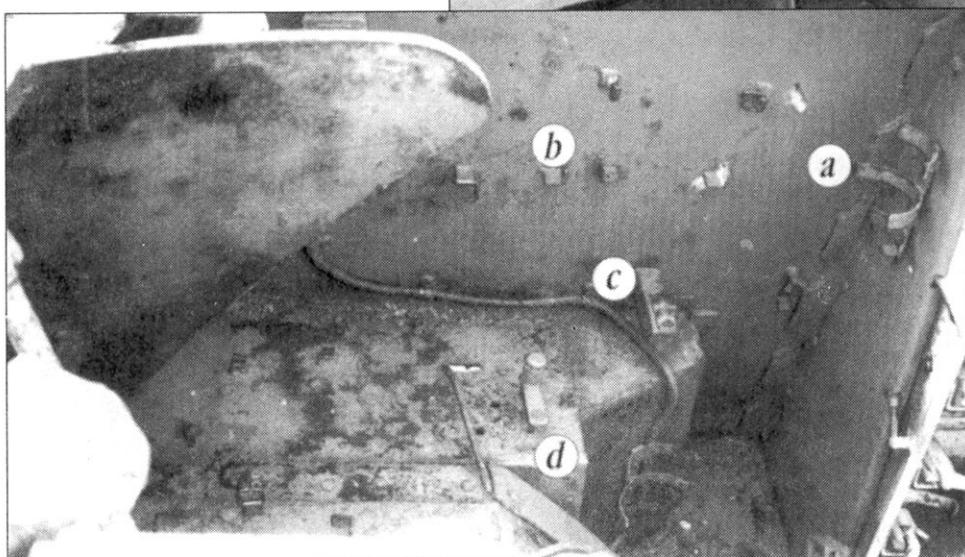
Вид сверху на интерьер правой передней части боевого отделения: а) место крепления контейнера с противогазом; б) узлы крепления боекомплекта к пулемету MG-34; в) задний узел крепления пулемета MG-34; д) рычаг управления заслонкой подачи горячего воздуха в боевое отделение от двигателя. Абердин.

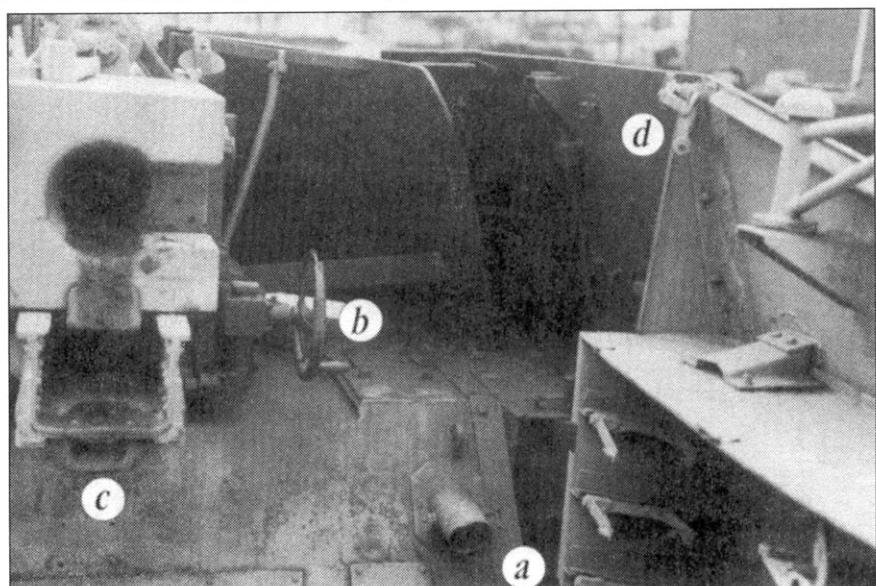
Правая передняя часть боевого отделения: а) патрубок подачи горячего воздуха; б) штурвальчик вертикального наведения орудия; в) узел крепления фиксатора казенной части орудия; д) кронштейн установки перископа. Абердин.

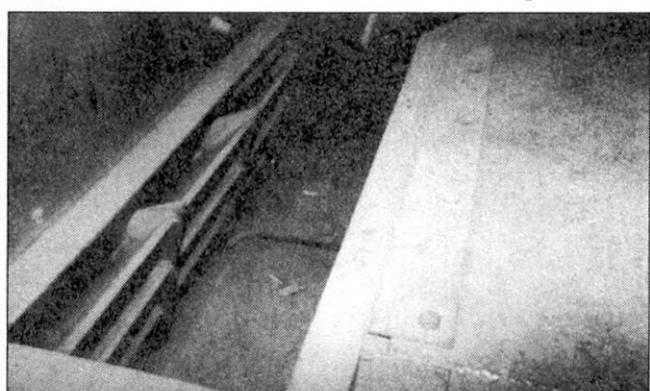
Решетка воздухозаборника левого борта самоходки. Настил пола боевого отделения снят. Вентилятор засасывает воздух через решетки левого борта, воздух проходит через моторное отделение, несколько охлаждая двигатель, и выходит через решетки правого борта. Кубинка.

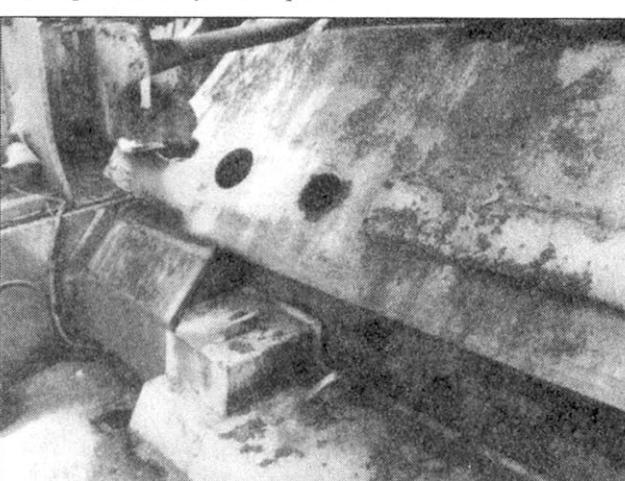
Левая часть наклонного листа, отделяющего боевое отделение от моторного. Отверстия в листе когда-то были закрыты металлическими заглушками. Абердин.

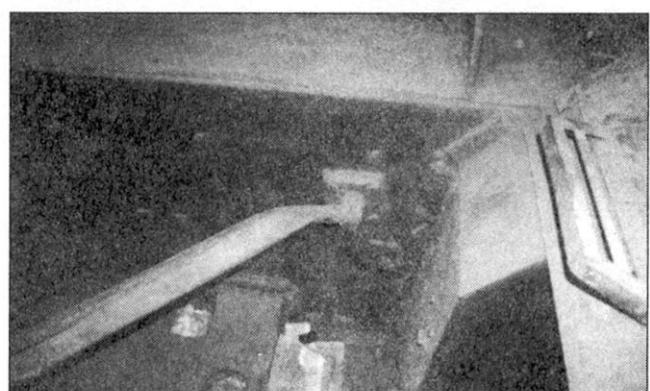
Основание наклонного бронелиста рубки, вид изнутри. Кубинка.

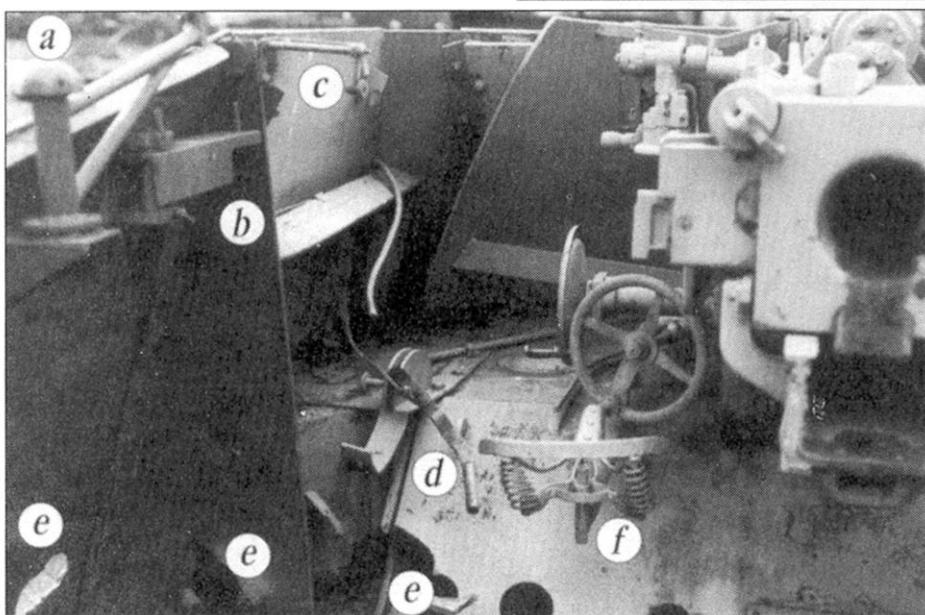
Крупным планом платформа под установку телескопа и коробка переговорного устройства.

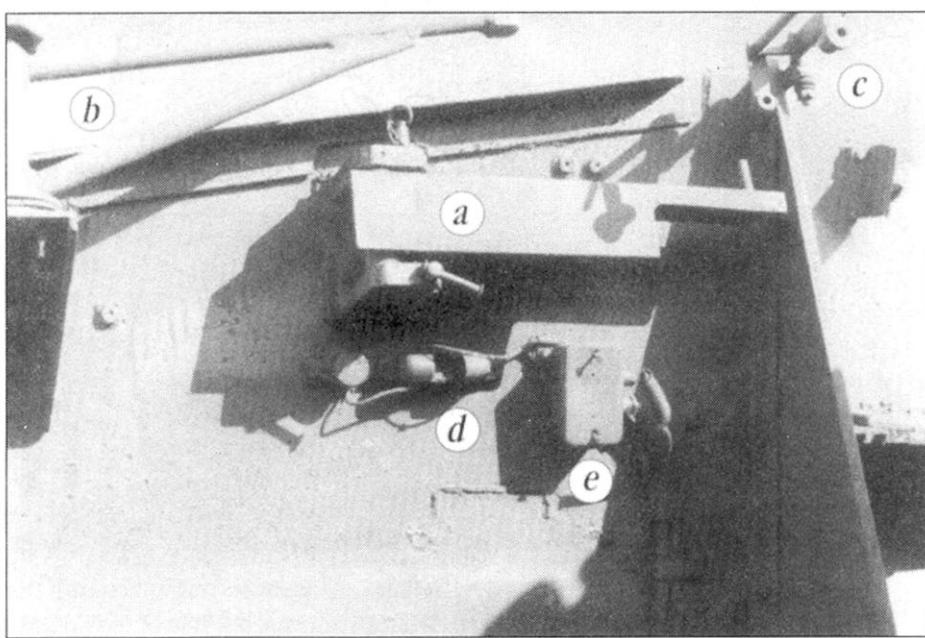
Центральная часть левой стенки боевого отделения: а) платформа под установку телескопа; б) кронштейн крепления пулемета MG-34; в) место установки перископа; д) место установки лампы внутреннего освещения боевого отделения; е) коробка внутреннего переговорного устройства.

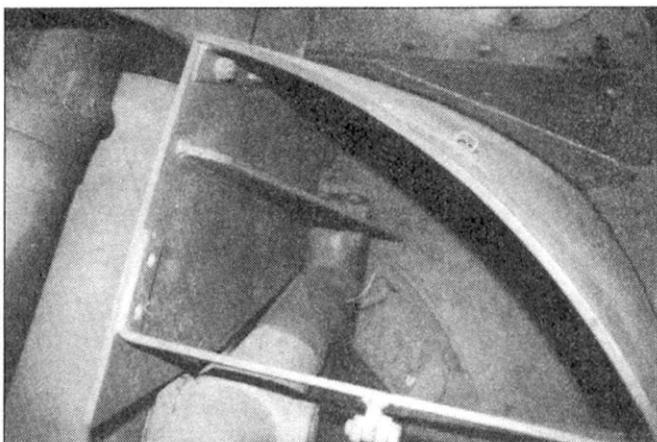
Вид сверху на правую часть полукруглого щита орудия, Кубинка.

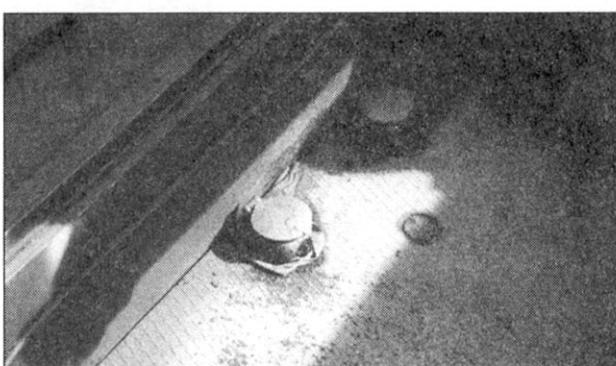
Пол левой части боевого отделения, заливочные горловины топливных баков.

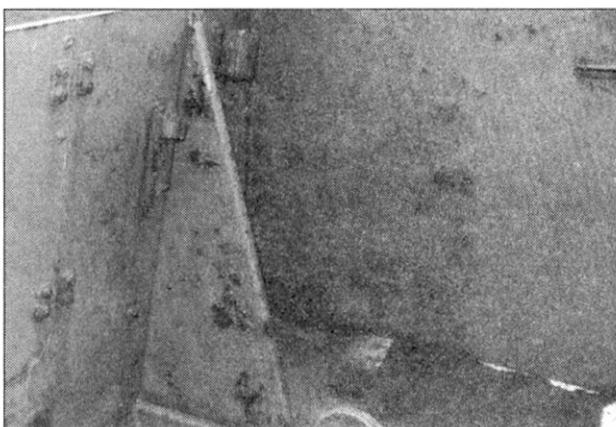
Левая задняя часть боевого отделения самоходки из Абердина. Перед треугольным ребром жесткости видны остатки изъеденного коррозией держателя пистолета-пулемета MP-40.

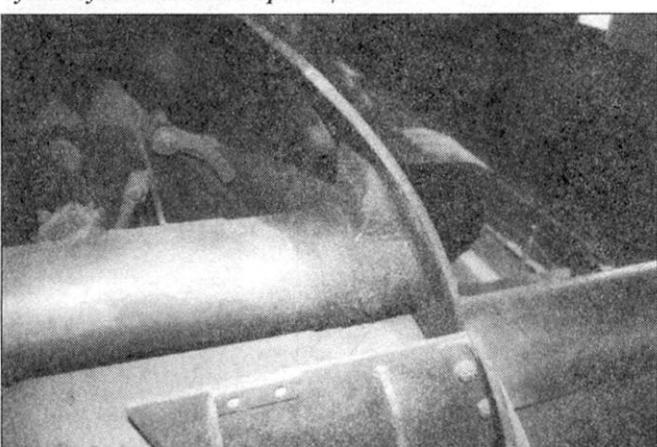
Бронещиток над стволовом орудия самоходки из Кубинки.

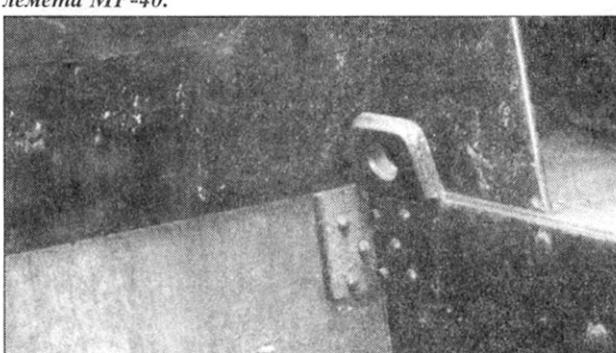
Левый задний угол боевого отделения самоходки из Кубинки.

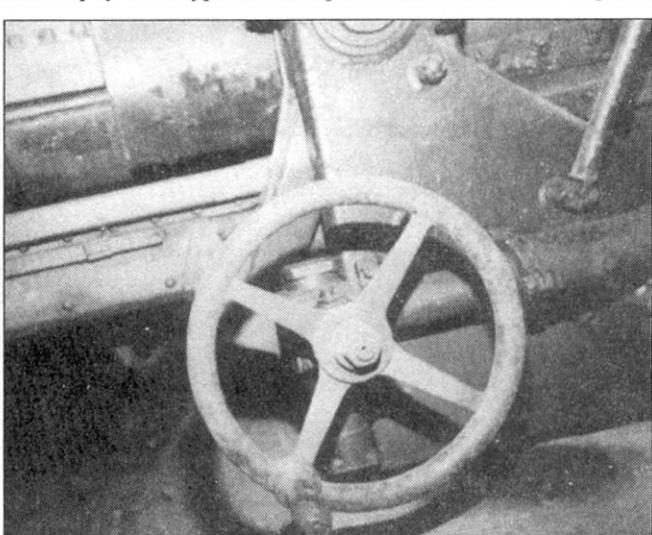
Штурвальчик вертикальной наводки крупным планом, Кубинка.

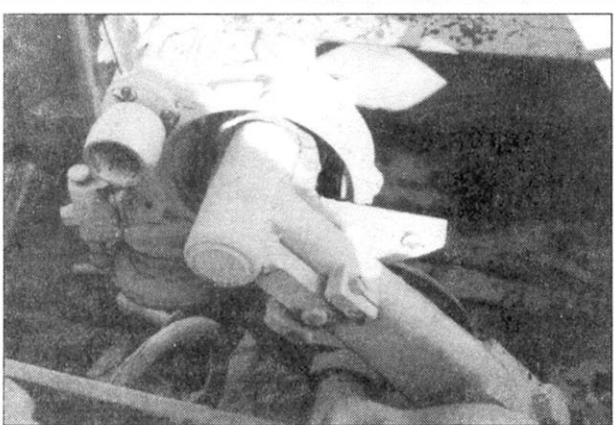
Узел крепления прицела, Абердин.

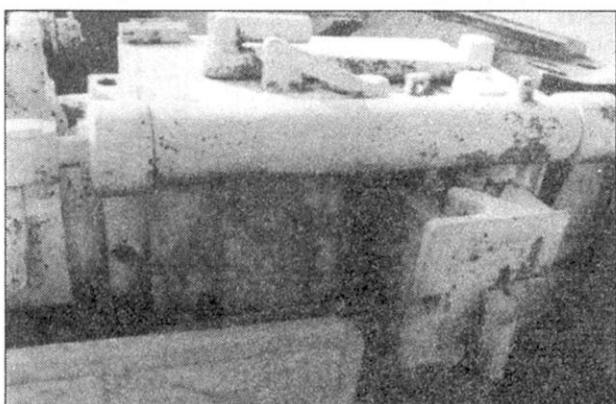
Снимок слева сверху казенной части орудия, Абердин. Затвор частично открыт.
