# SdKfz 251/9

## KANONENWAGEN

**ВОЕННО-ТЕХНИЧЕСКАЯ СЕРИЯ**

**№151**

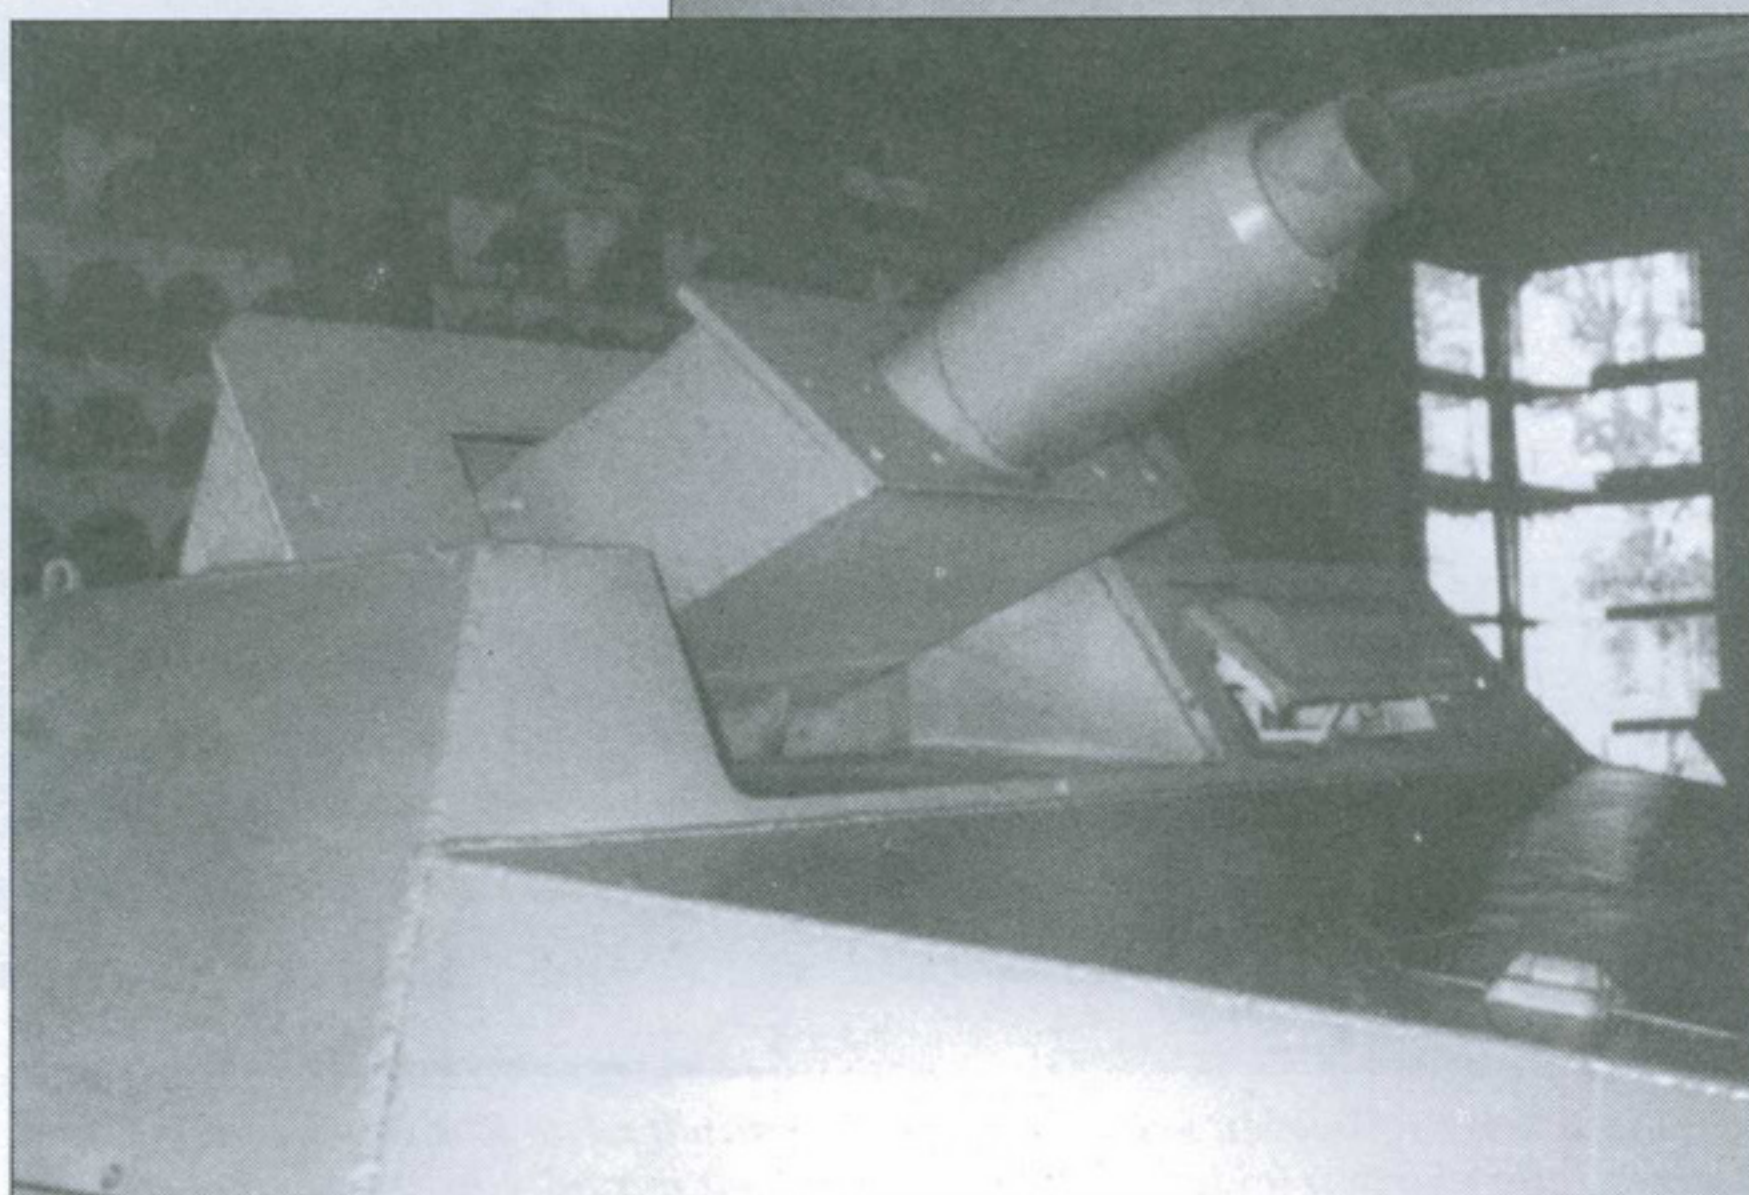
*Обратите внимание на сварные швы, соединяющие бронеплиты. На правом борту видны два уха для крепления камуфляжа и личных вещей экипажа.*

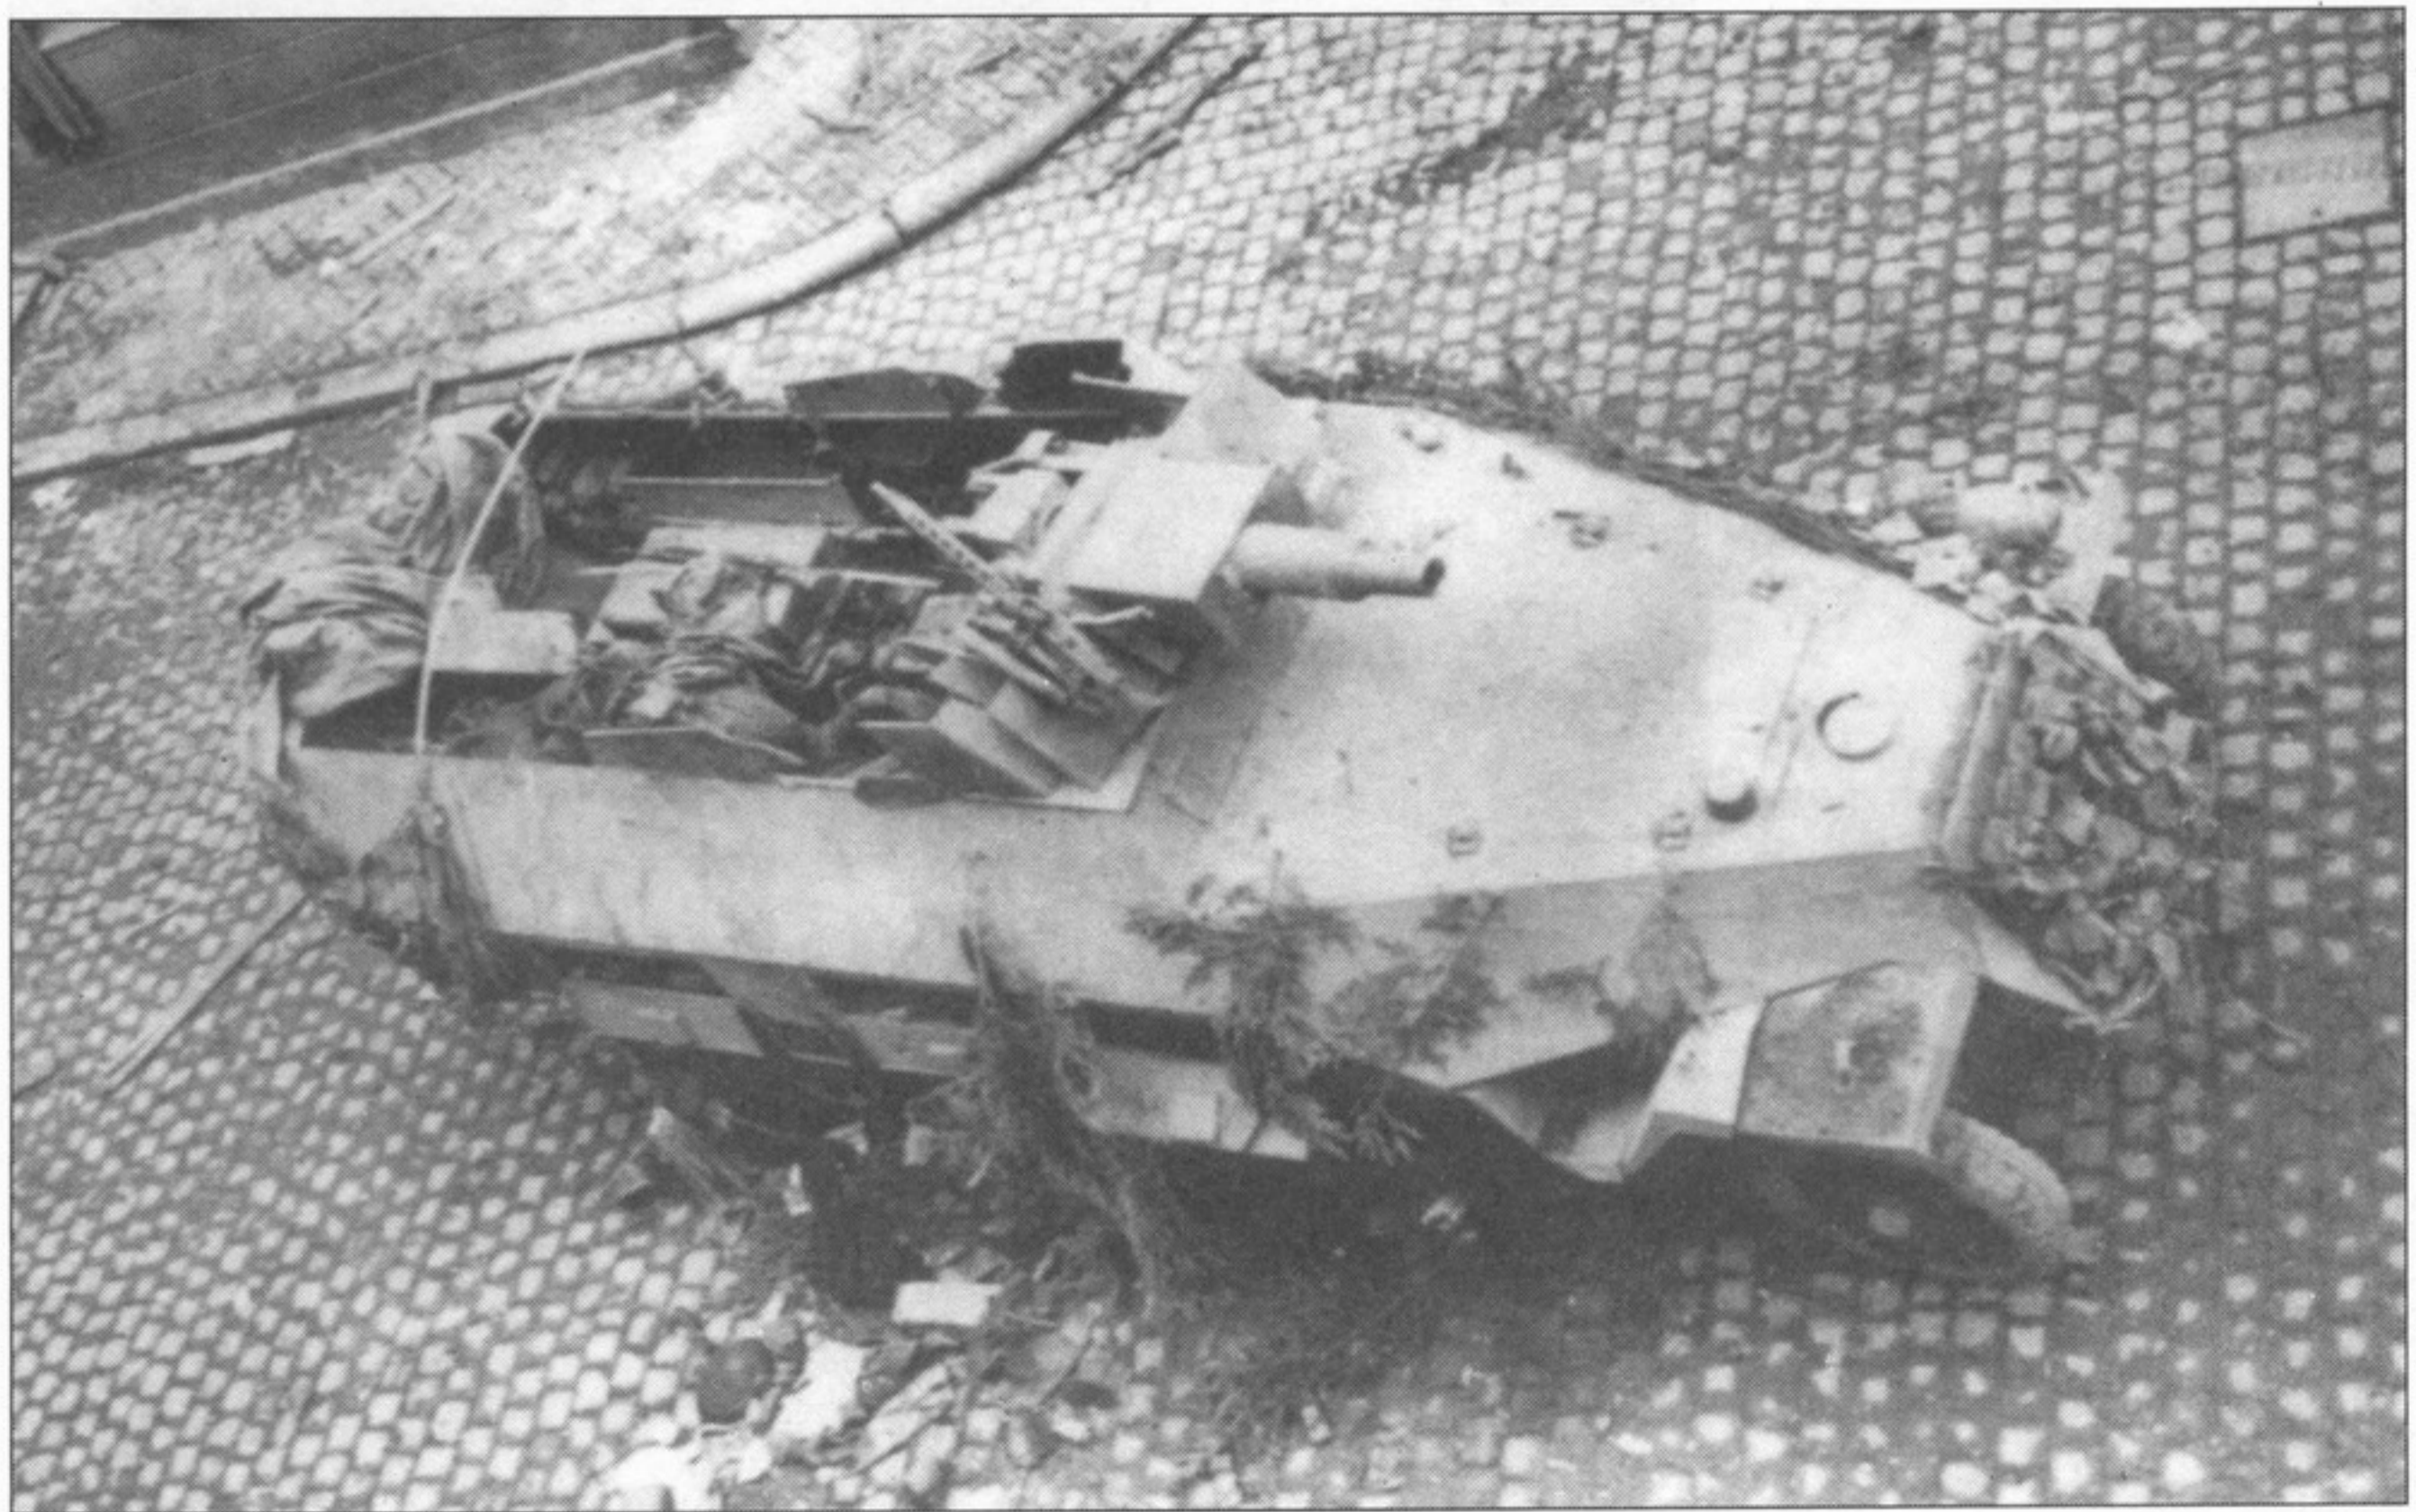
*Вид сверху на брошенный SdKfz 251/9 Ausf. D поздней серии, Нормандия, июль 1944 года. Видны радиостанция с головными телефонами, унитарные выстрелы. Боевое отделение машины набито различным снаряжением.*

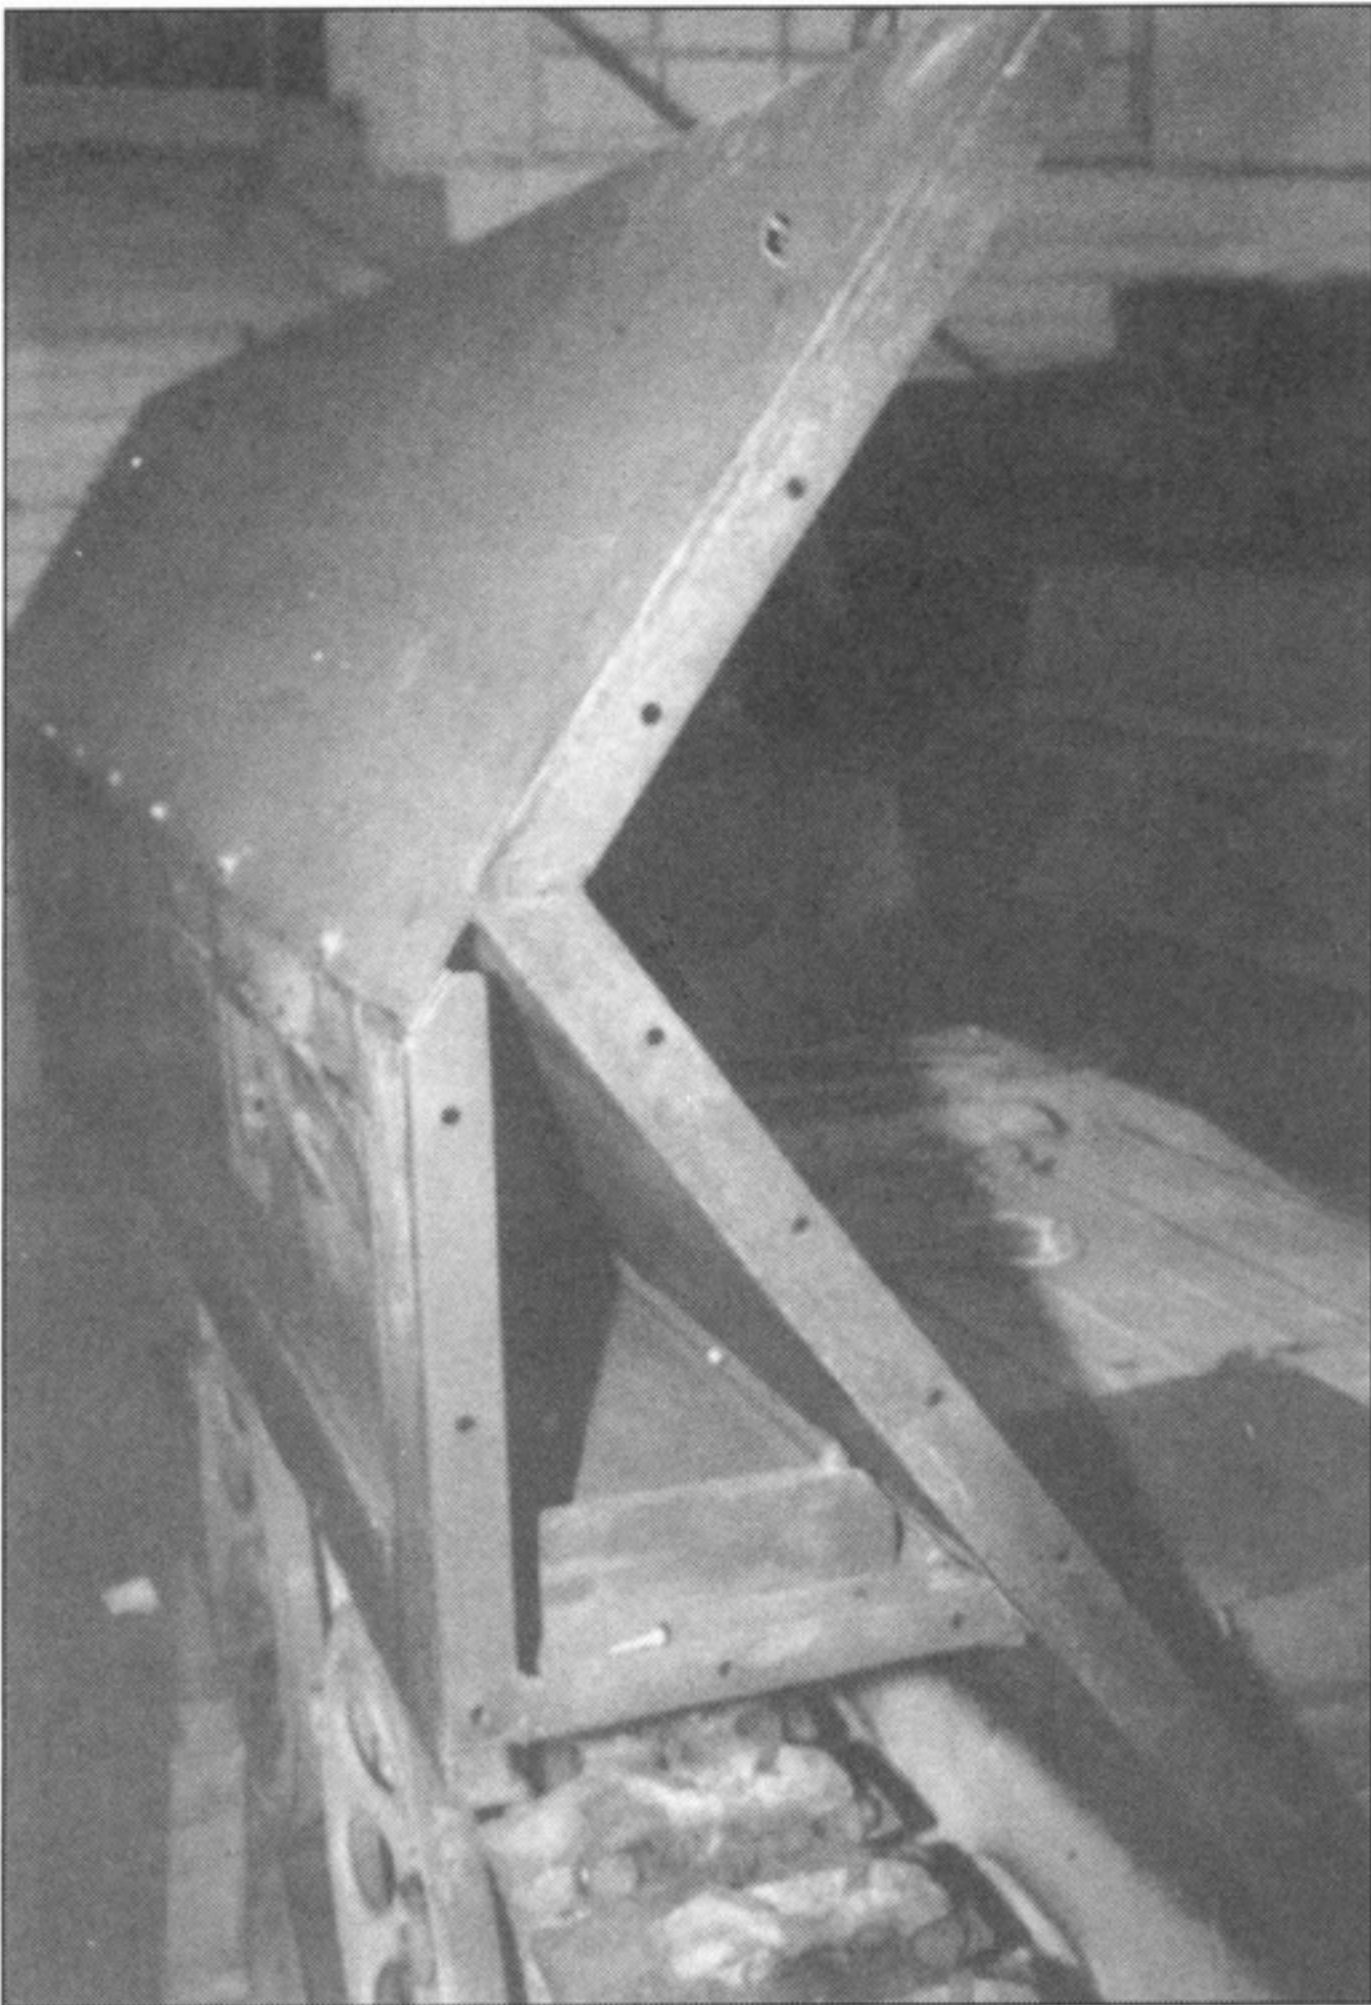
*Кузов боевого отделения соединялся с кузовом поста управления болтами.*

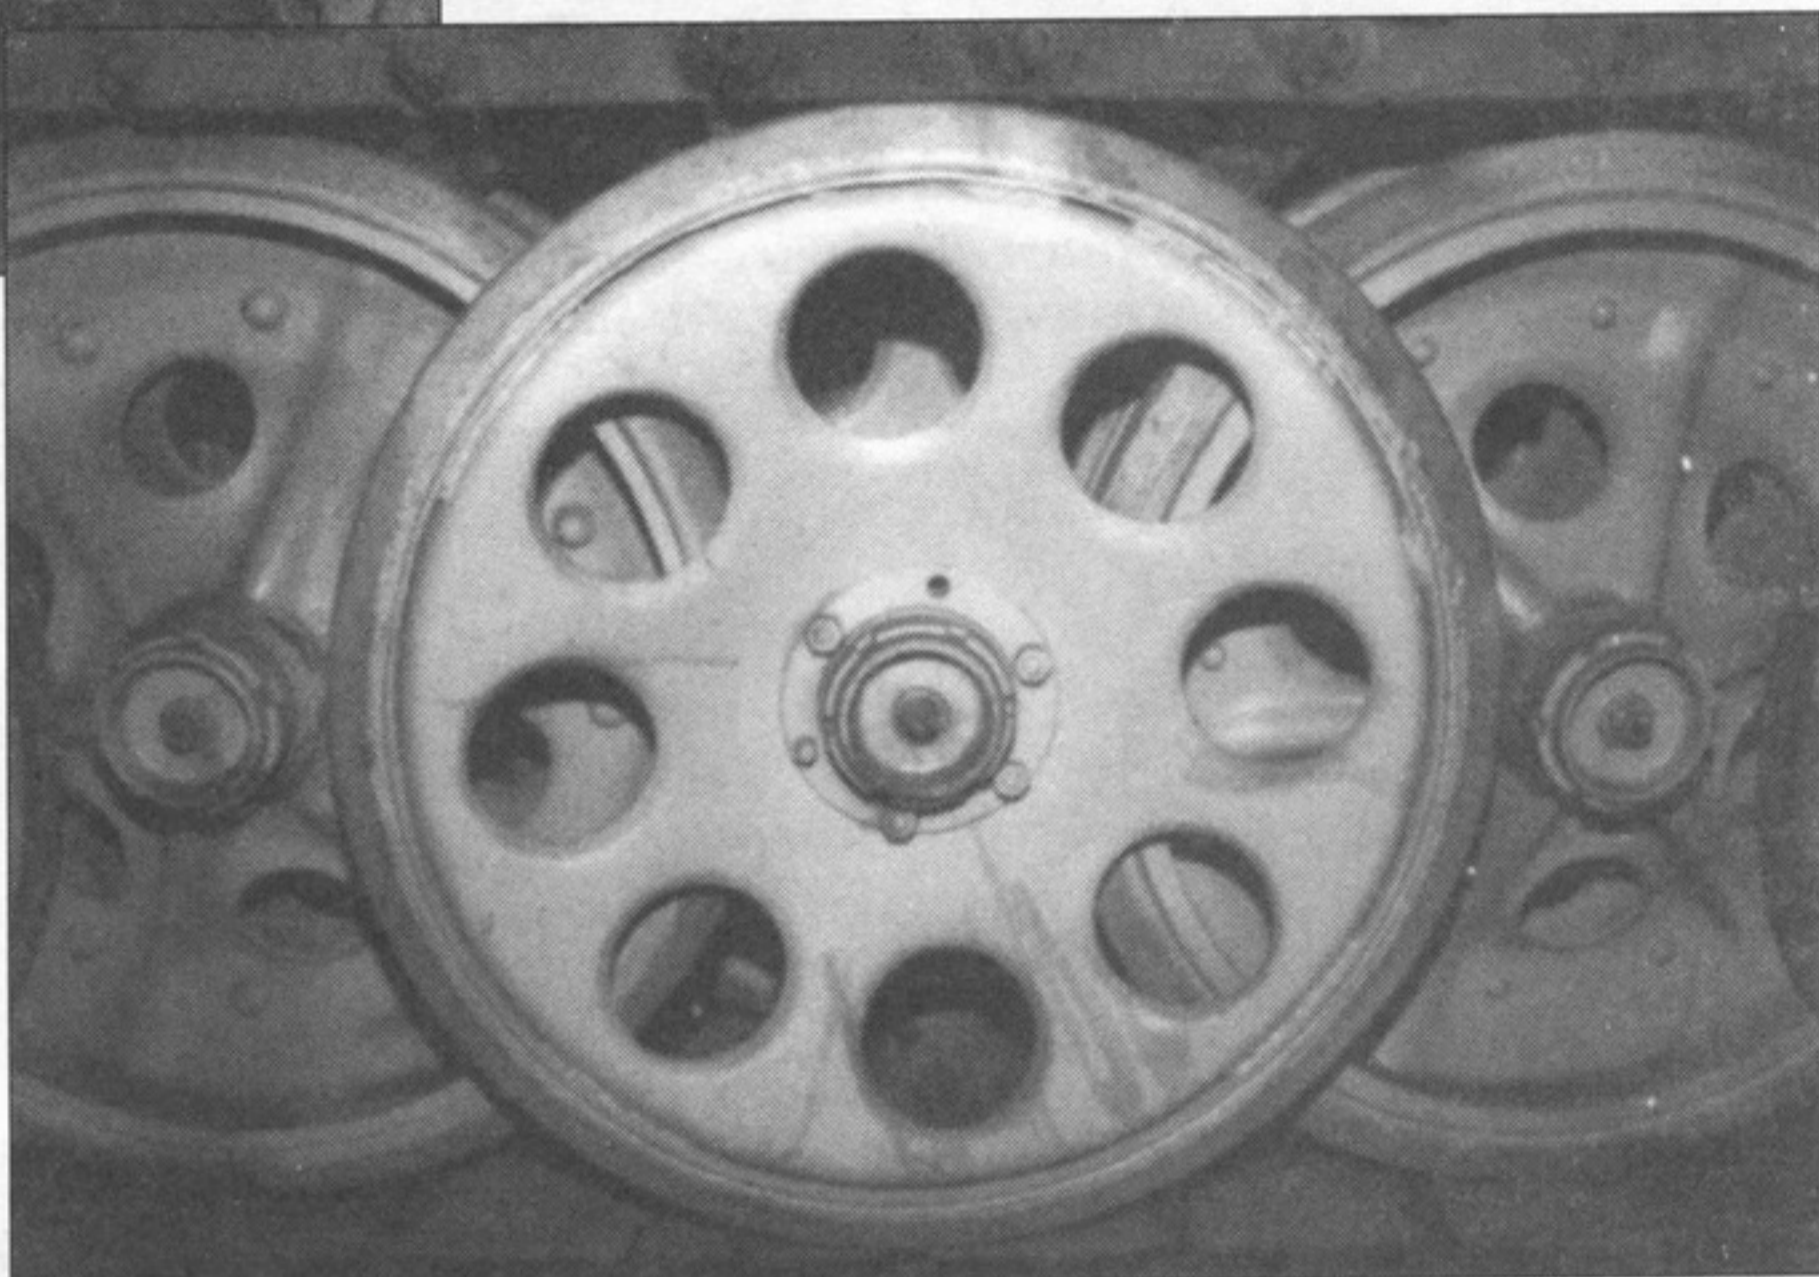
*Опорные катки крупным планом. На каждом борту было три внешних и три внутренних сдвоенных катка. Конструкция внутренних и внешних катков различалась, и те и другие имели резиновый бандаж.*

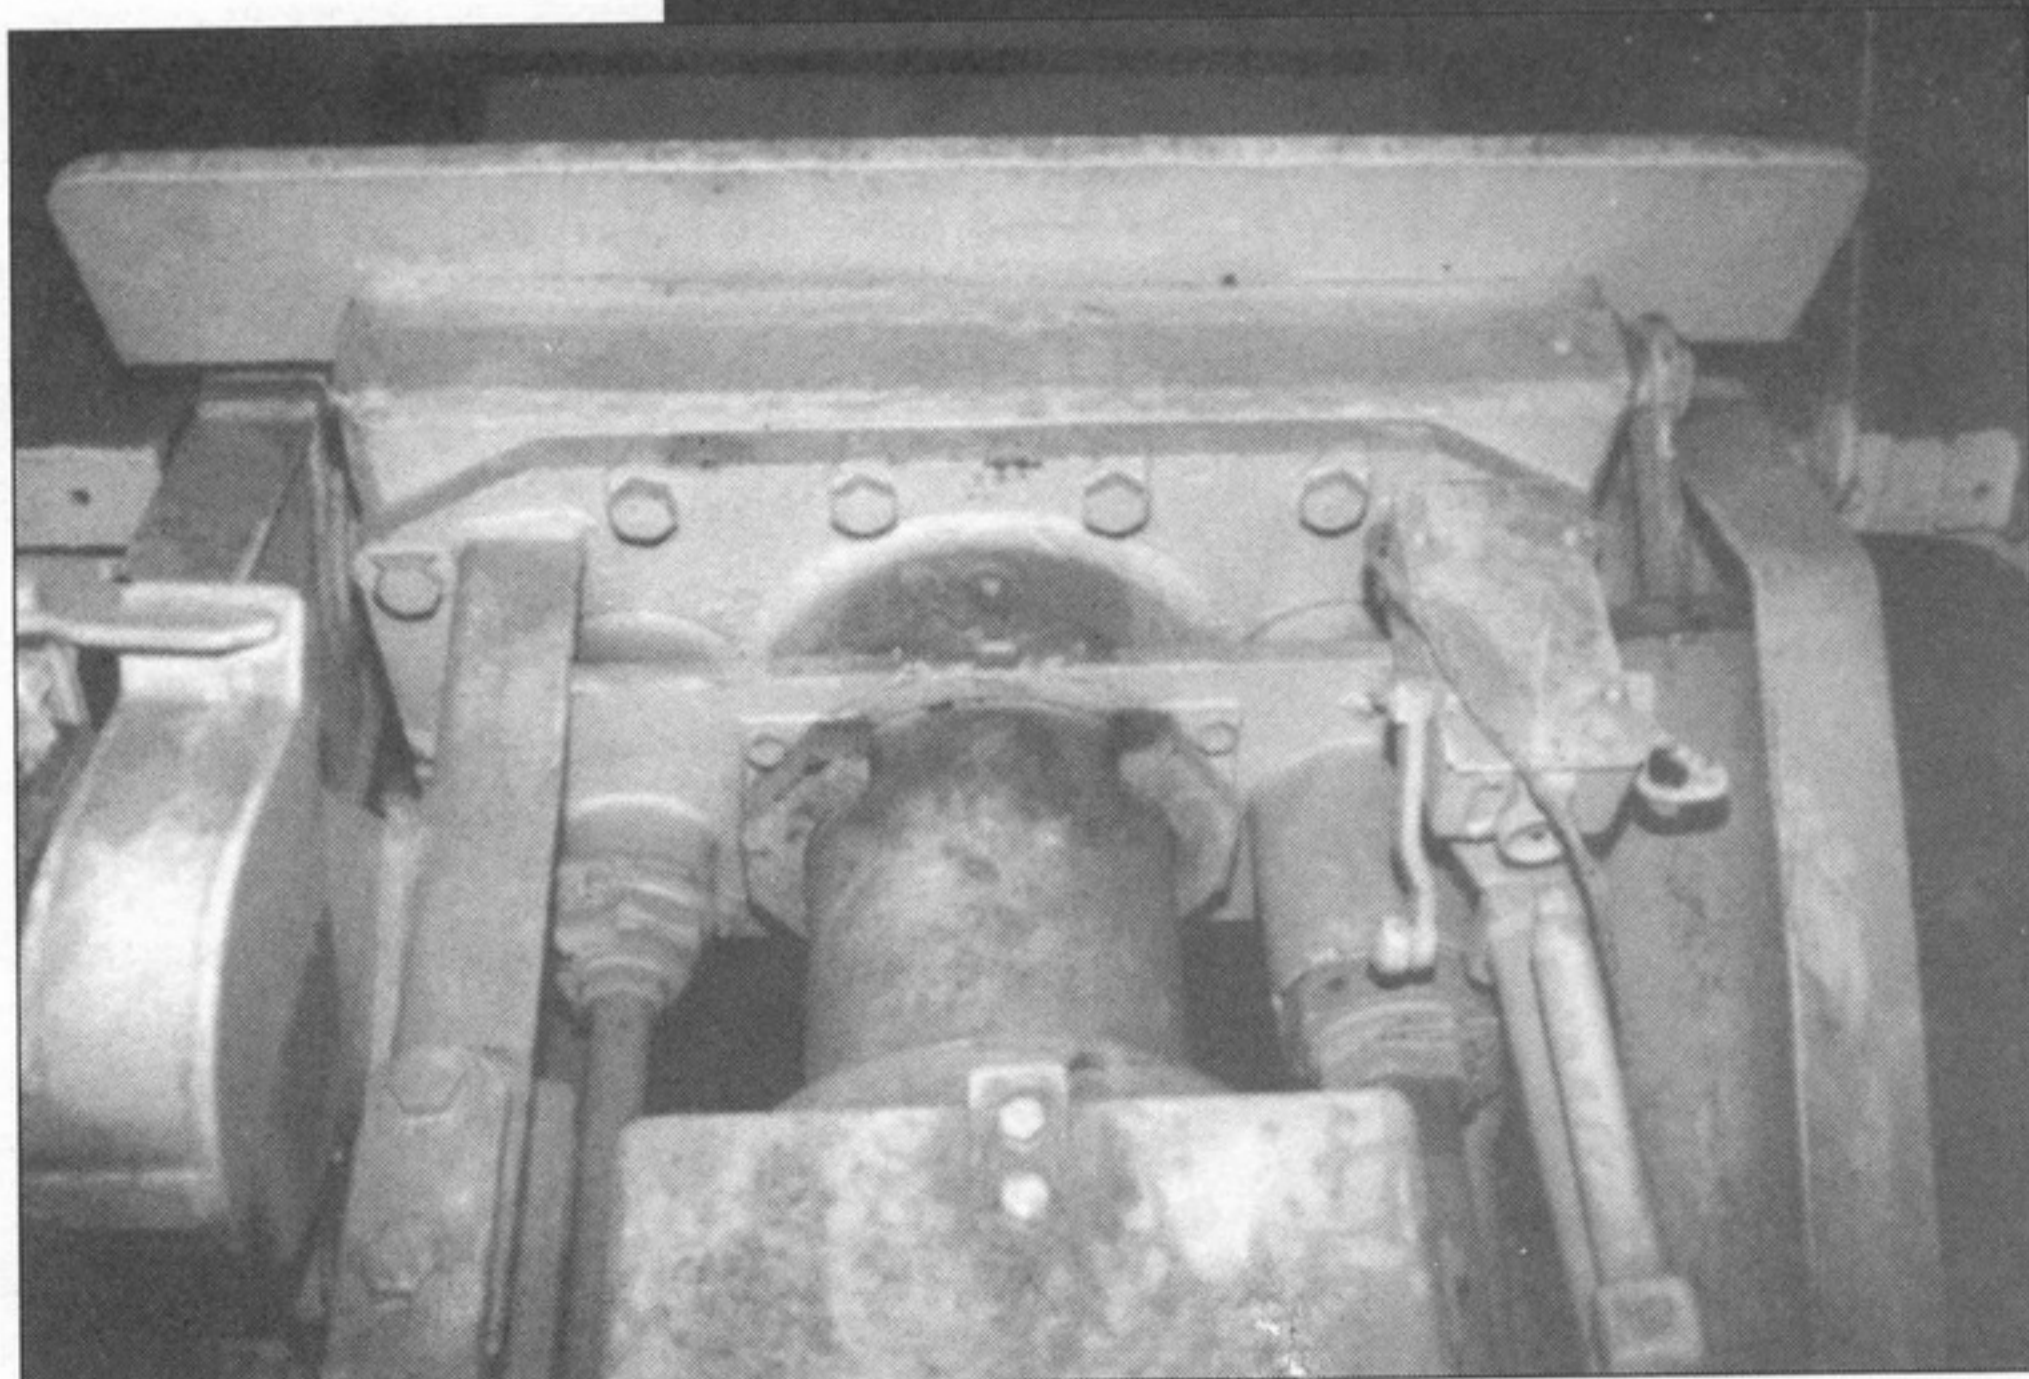
*Та же пушка, вид сзади. Справа расположен электрический предохранитель.*

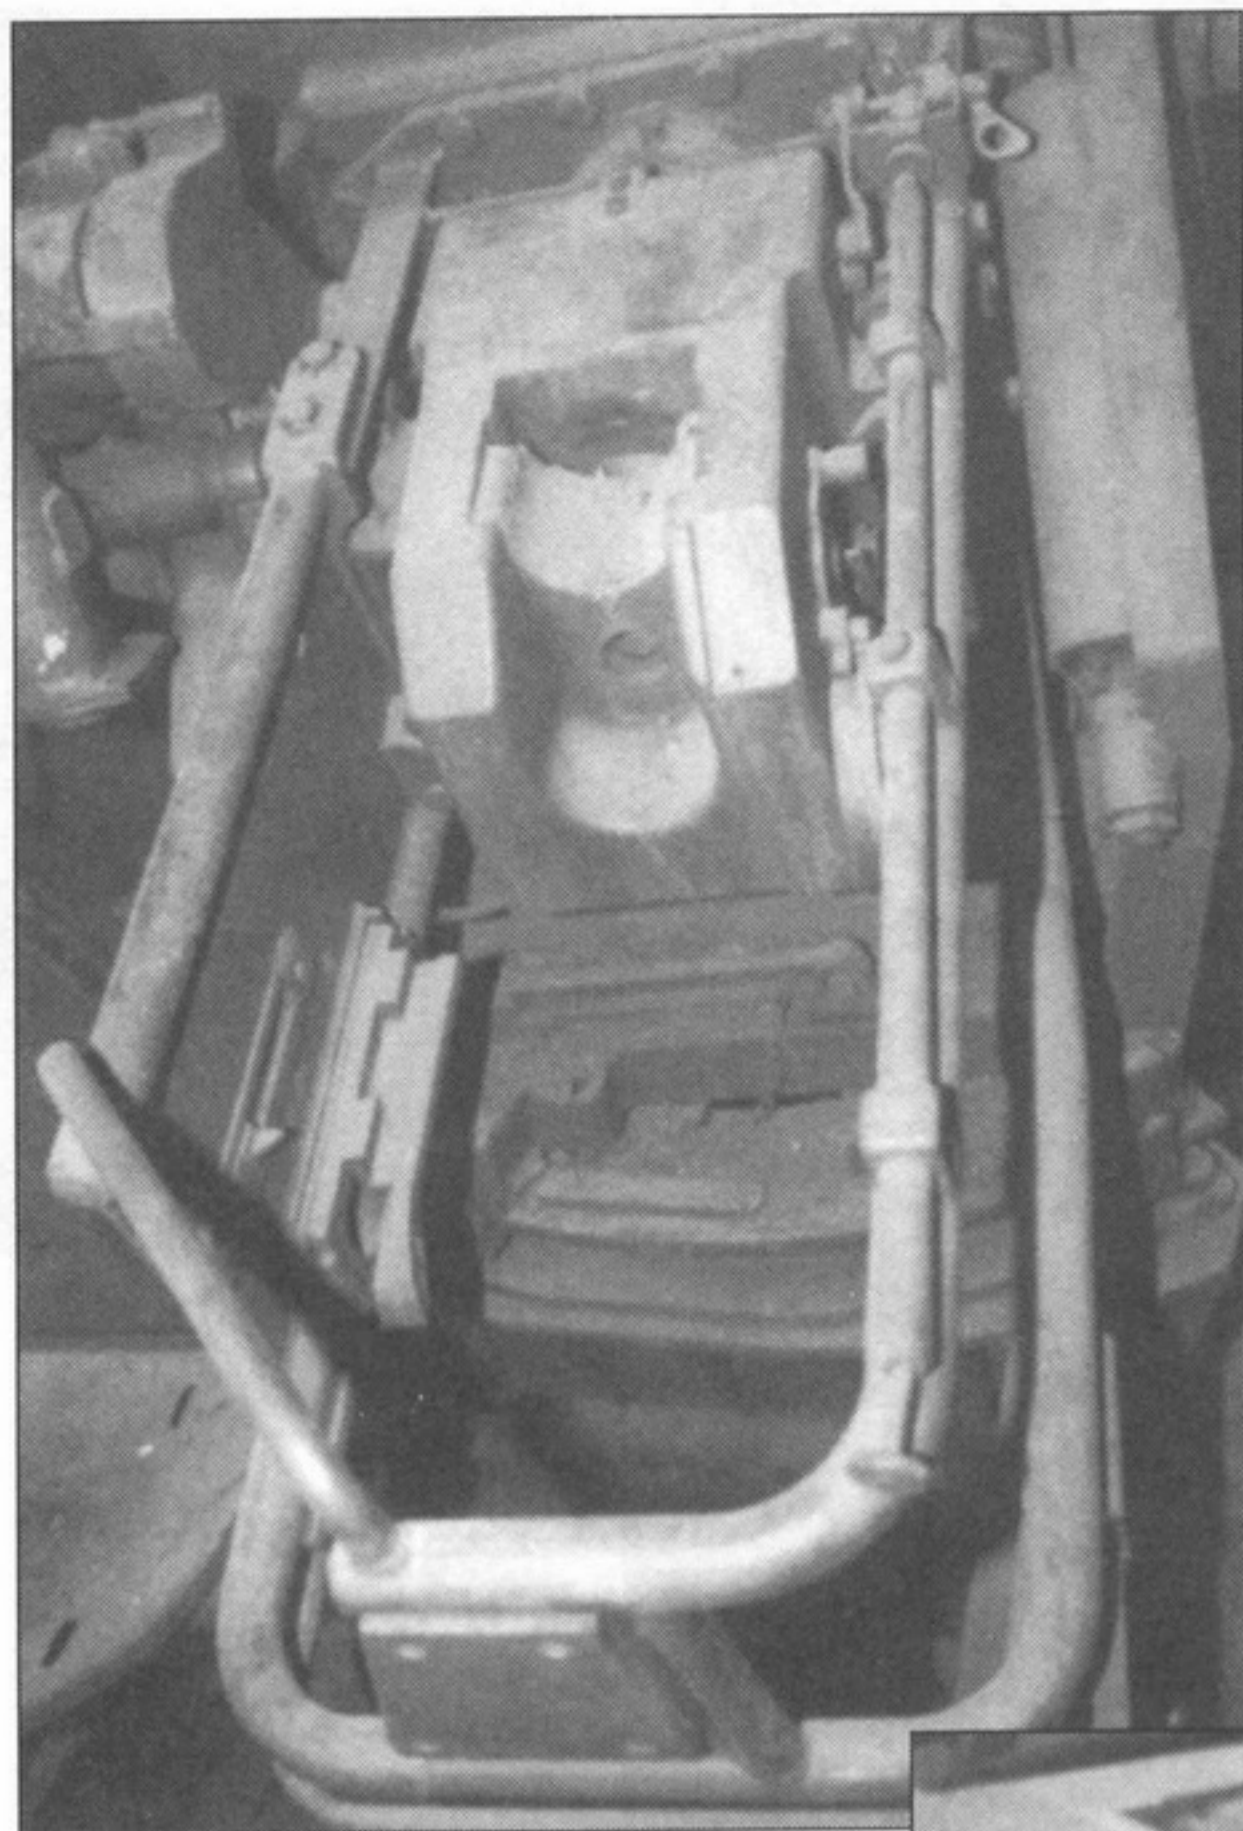
*Орудийная люлька, вид сзади. Отчетливо видна кнопка электрического спуска.*

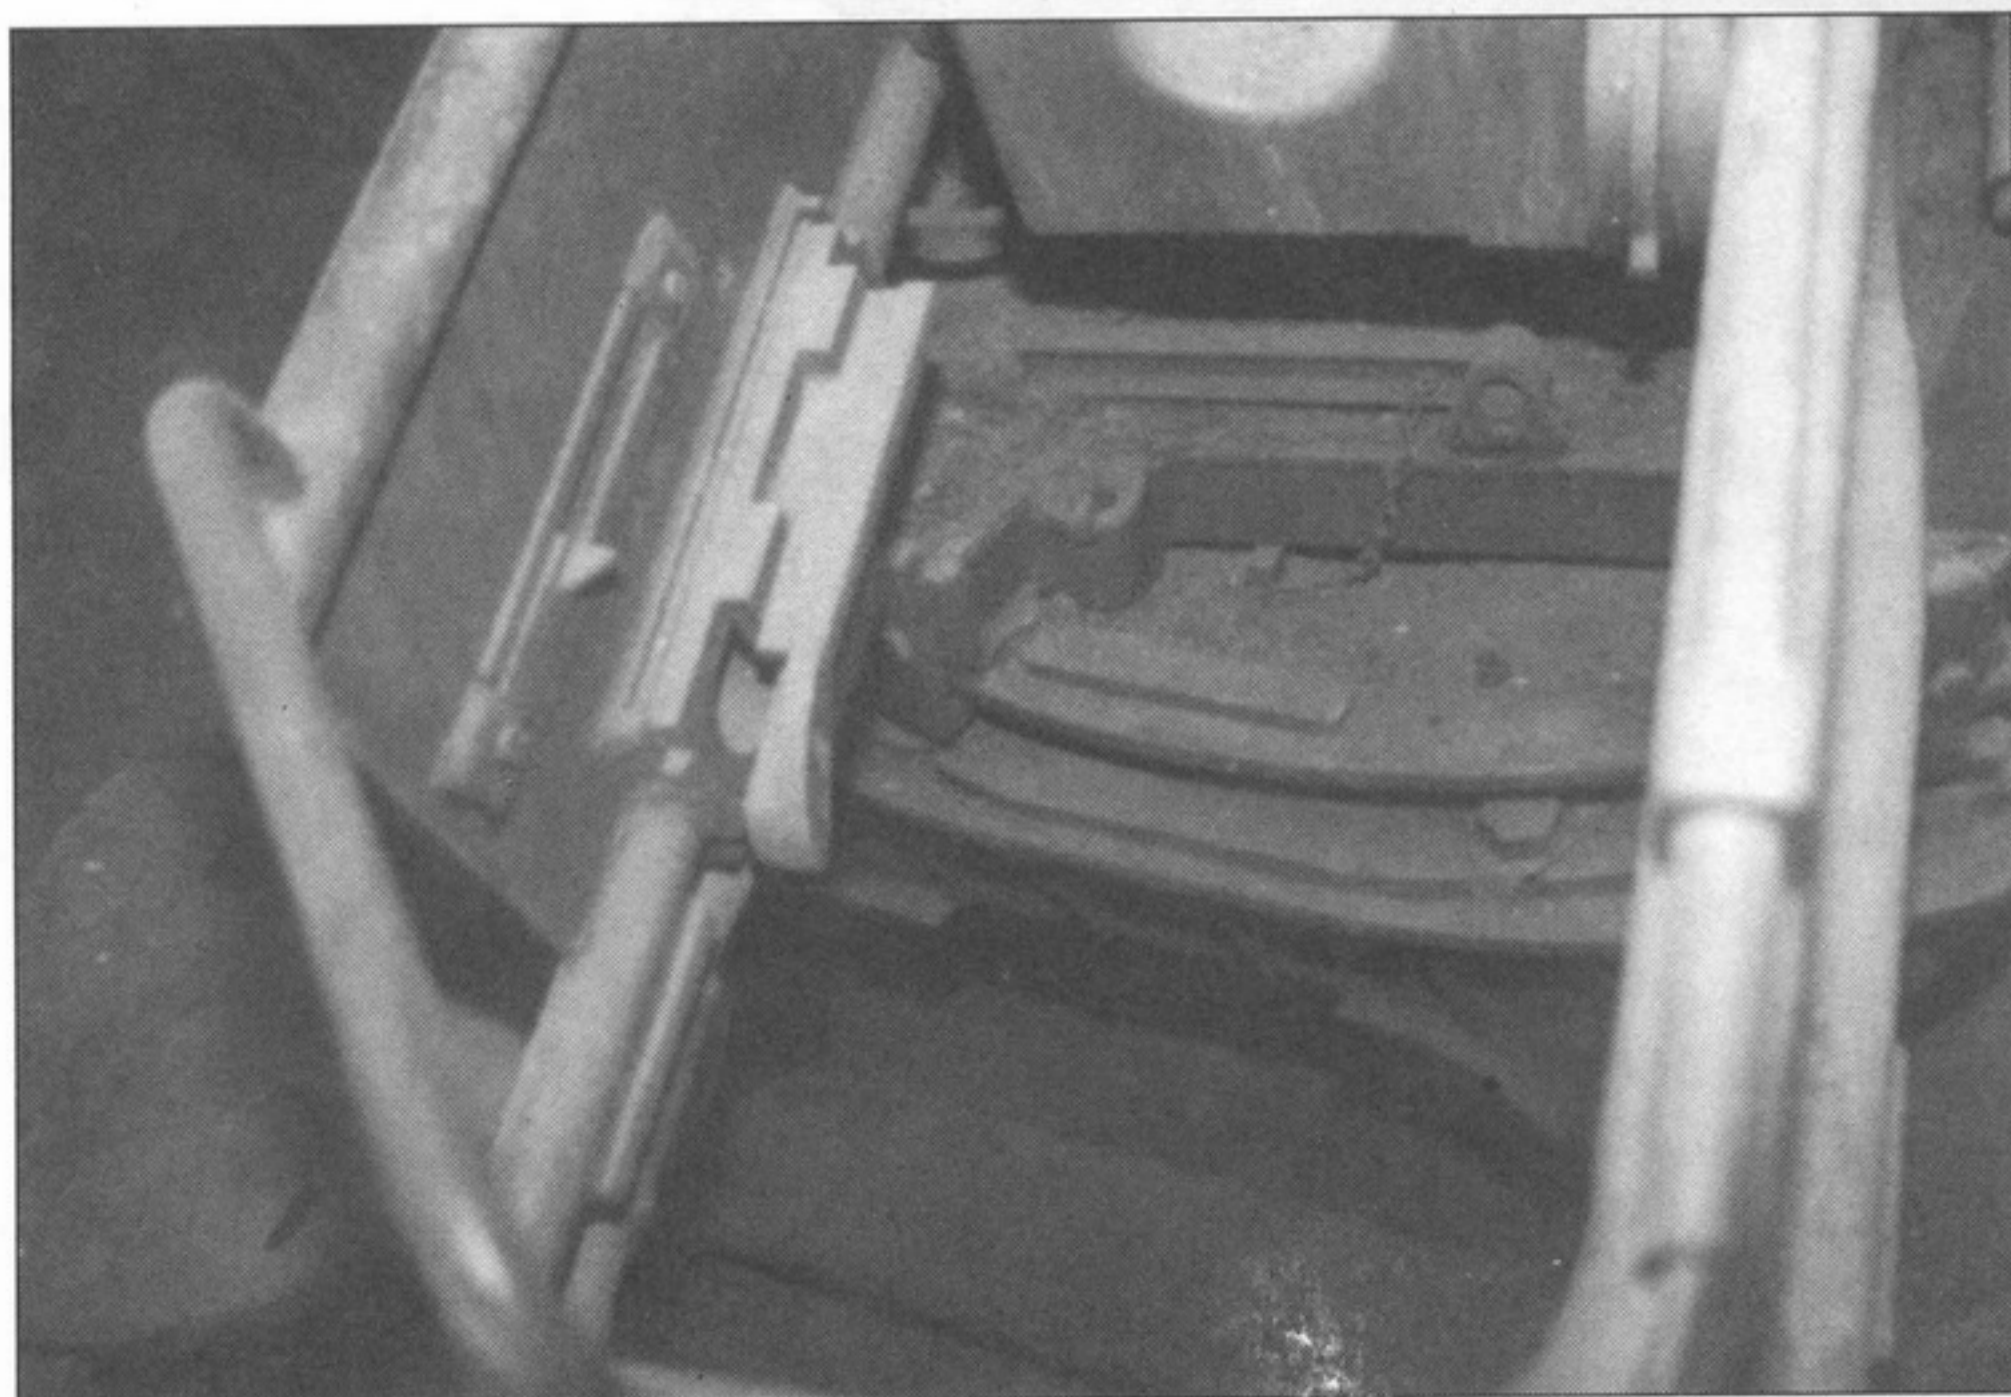
*Основание лафета и орудийная тумба у машины из Кубинки.*
