# SdKfz 251/9

## KANONENWAGEN

**ВОЕННО-ТЕХНИЧЕСКАЯ СЕРИЯ**

**№151**

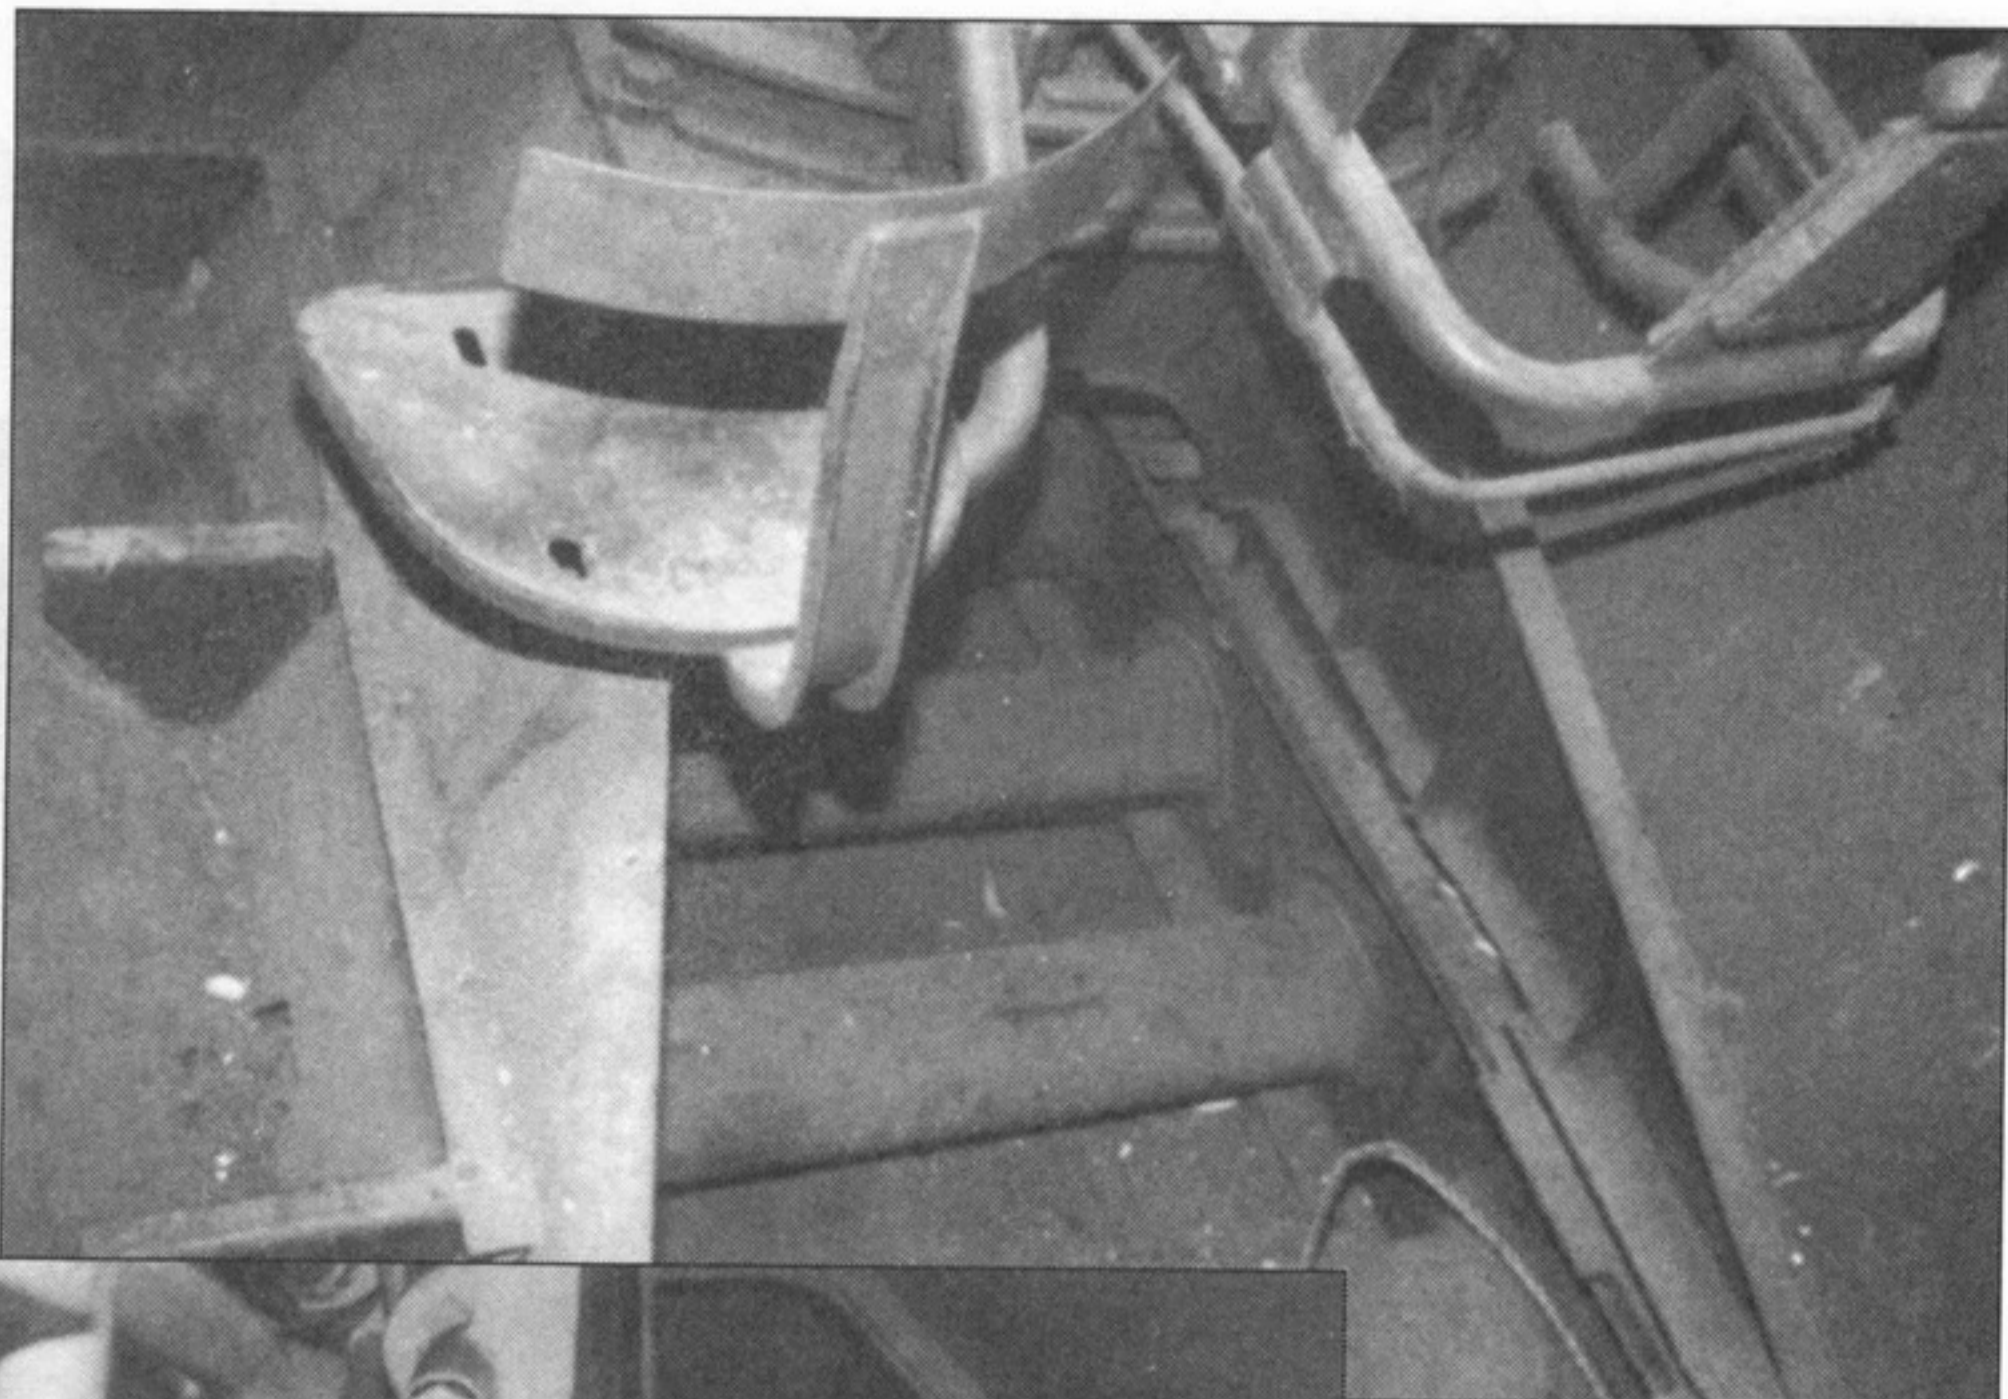
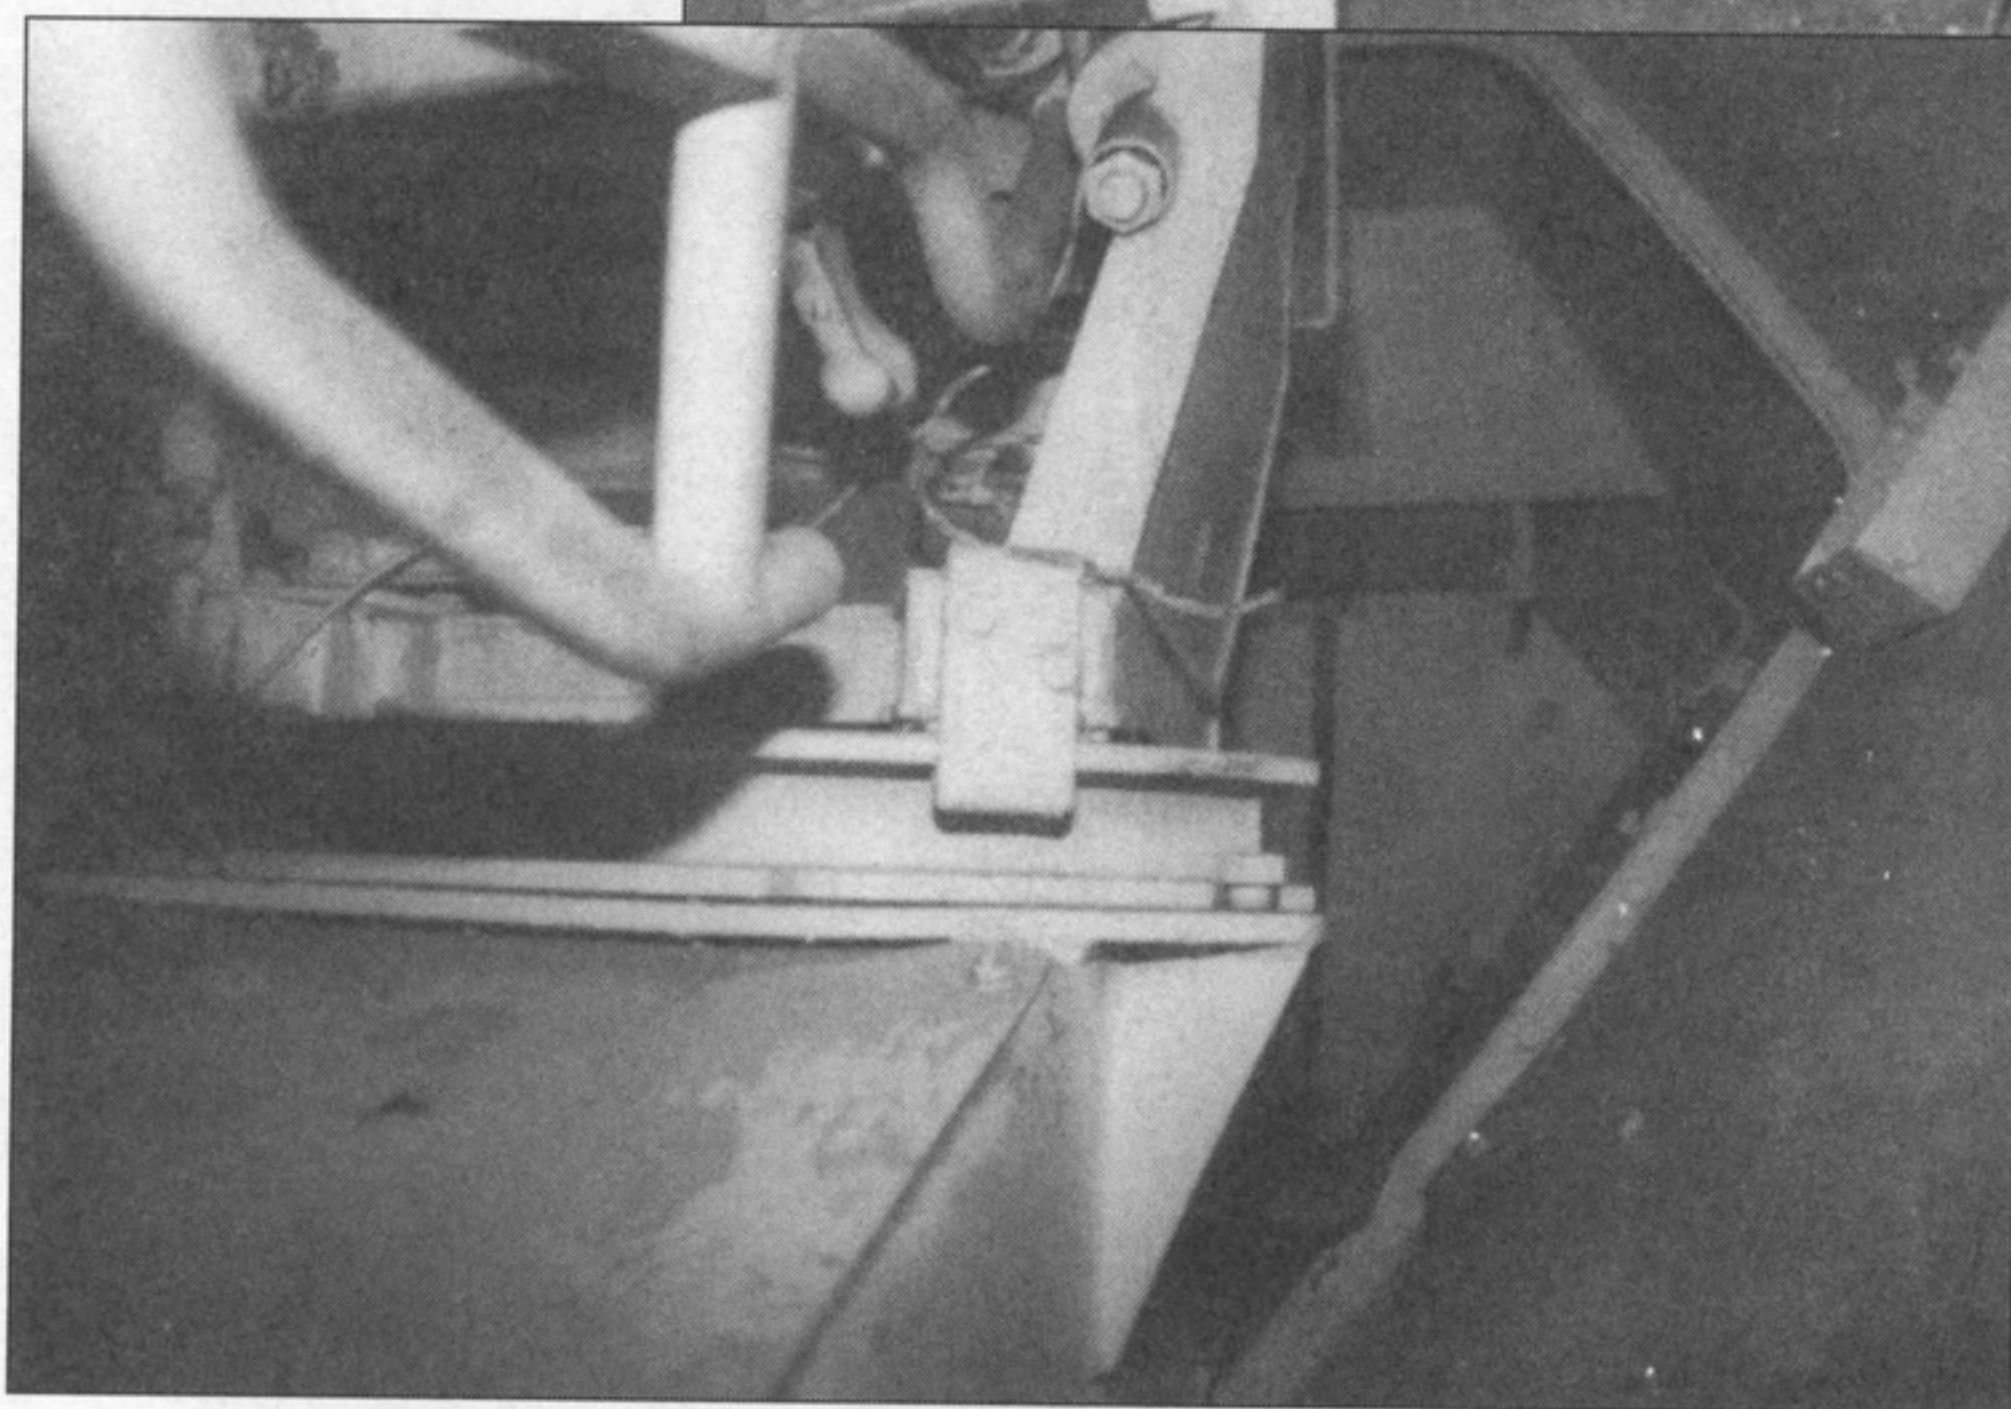
*Между орудием и бортом есть небольшой зазор. Виден технологический стык между кузовом боевого отделения и передней частью корпуса.*

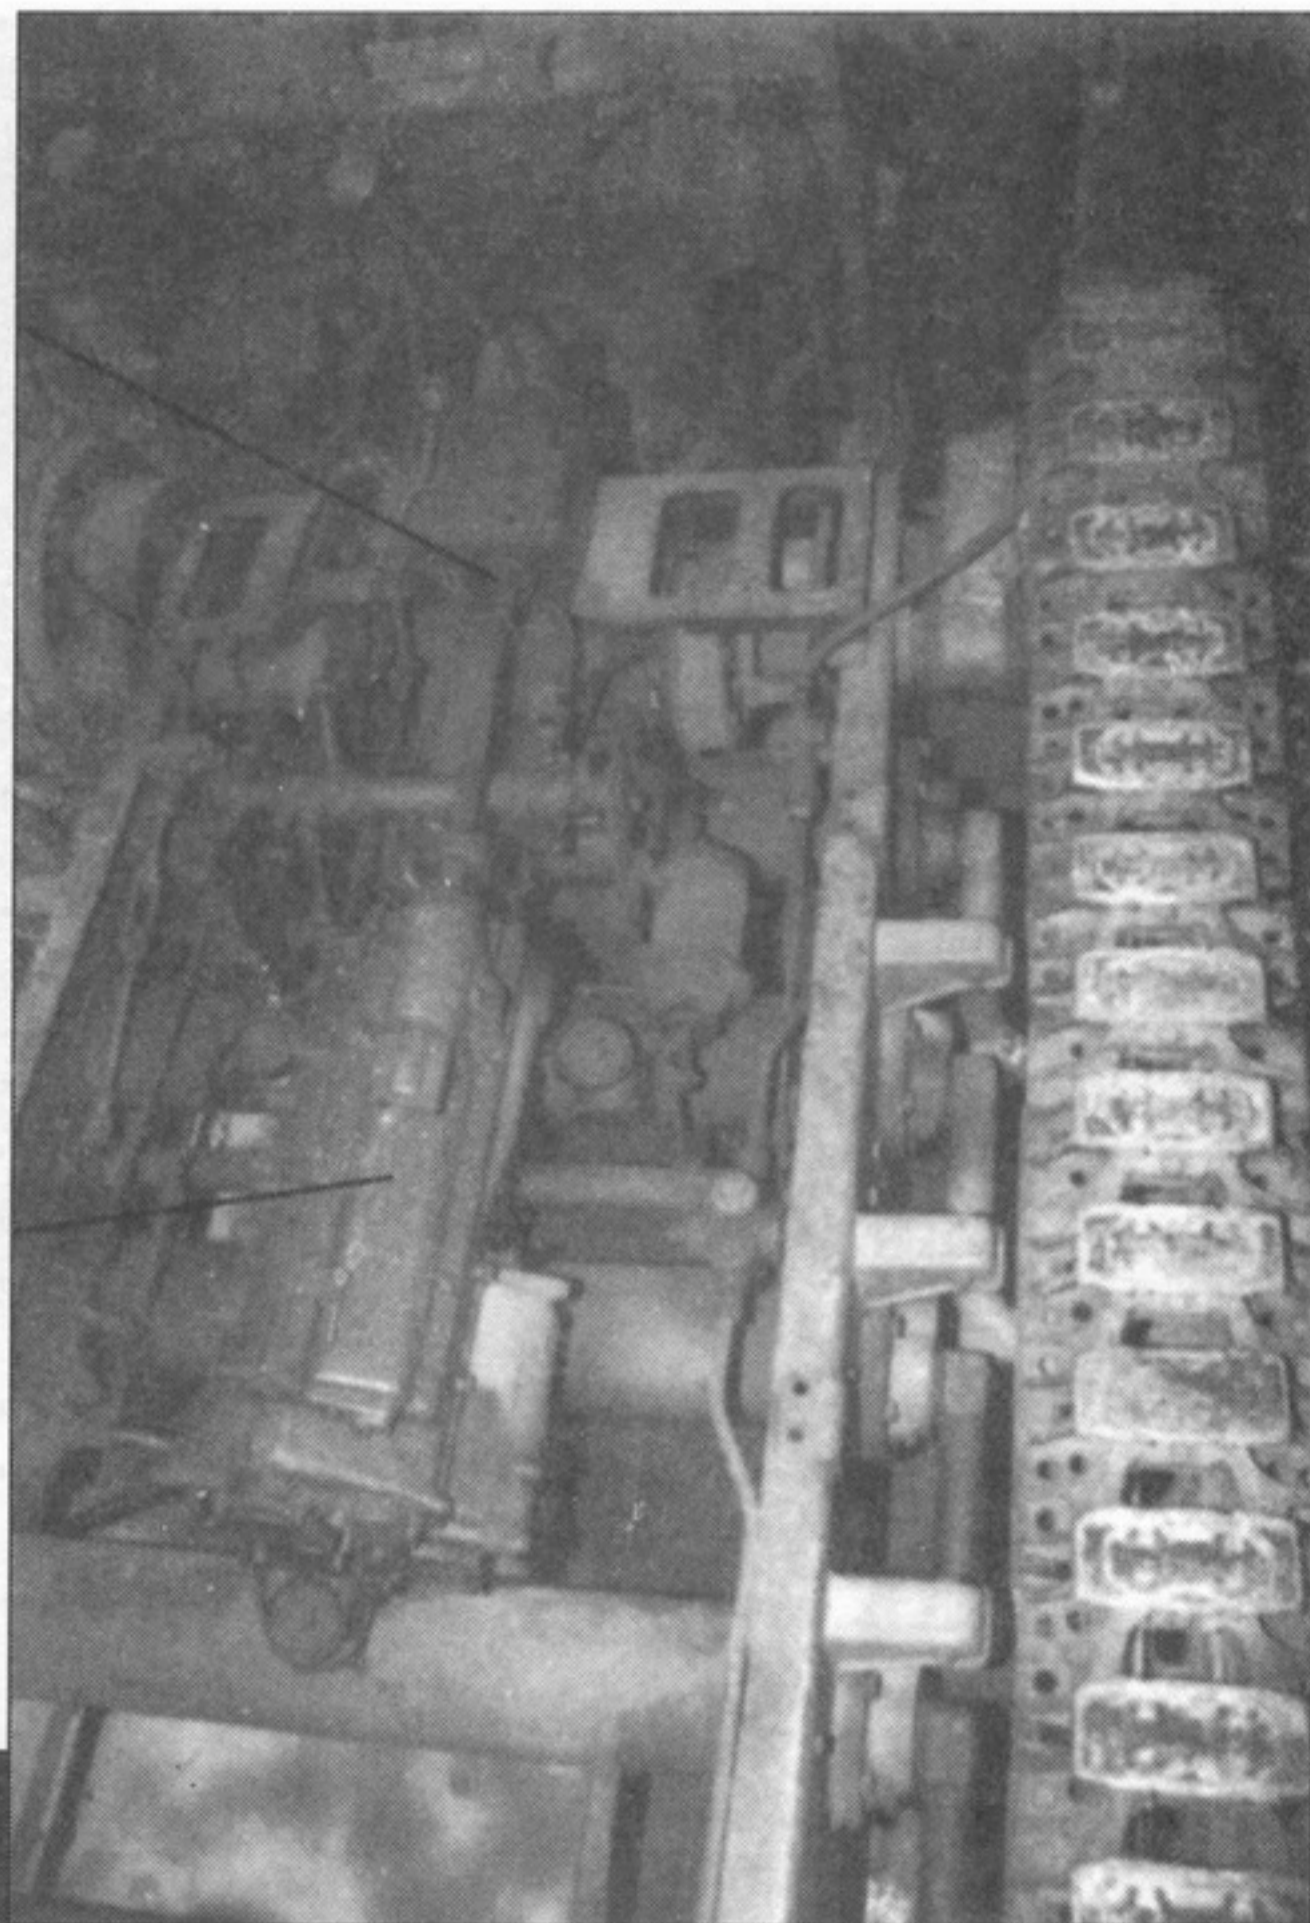
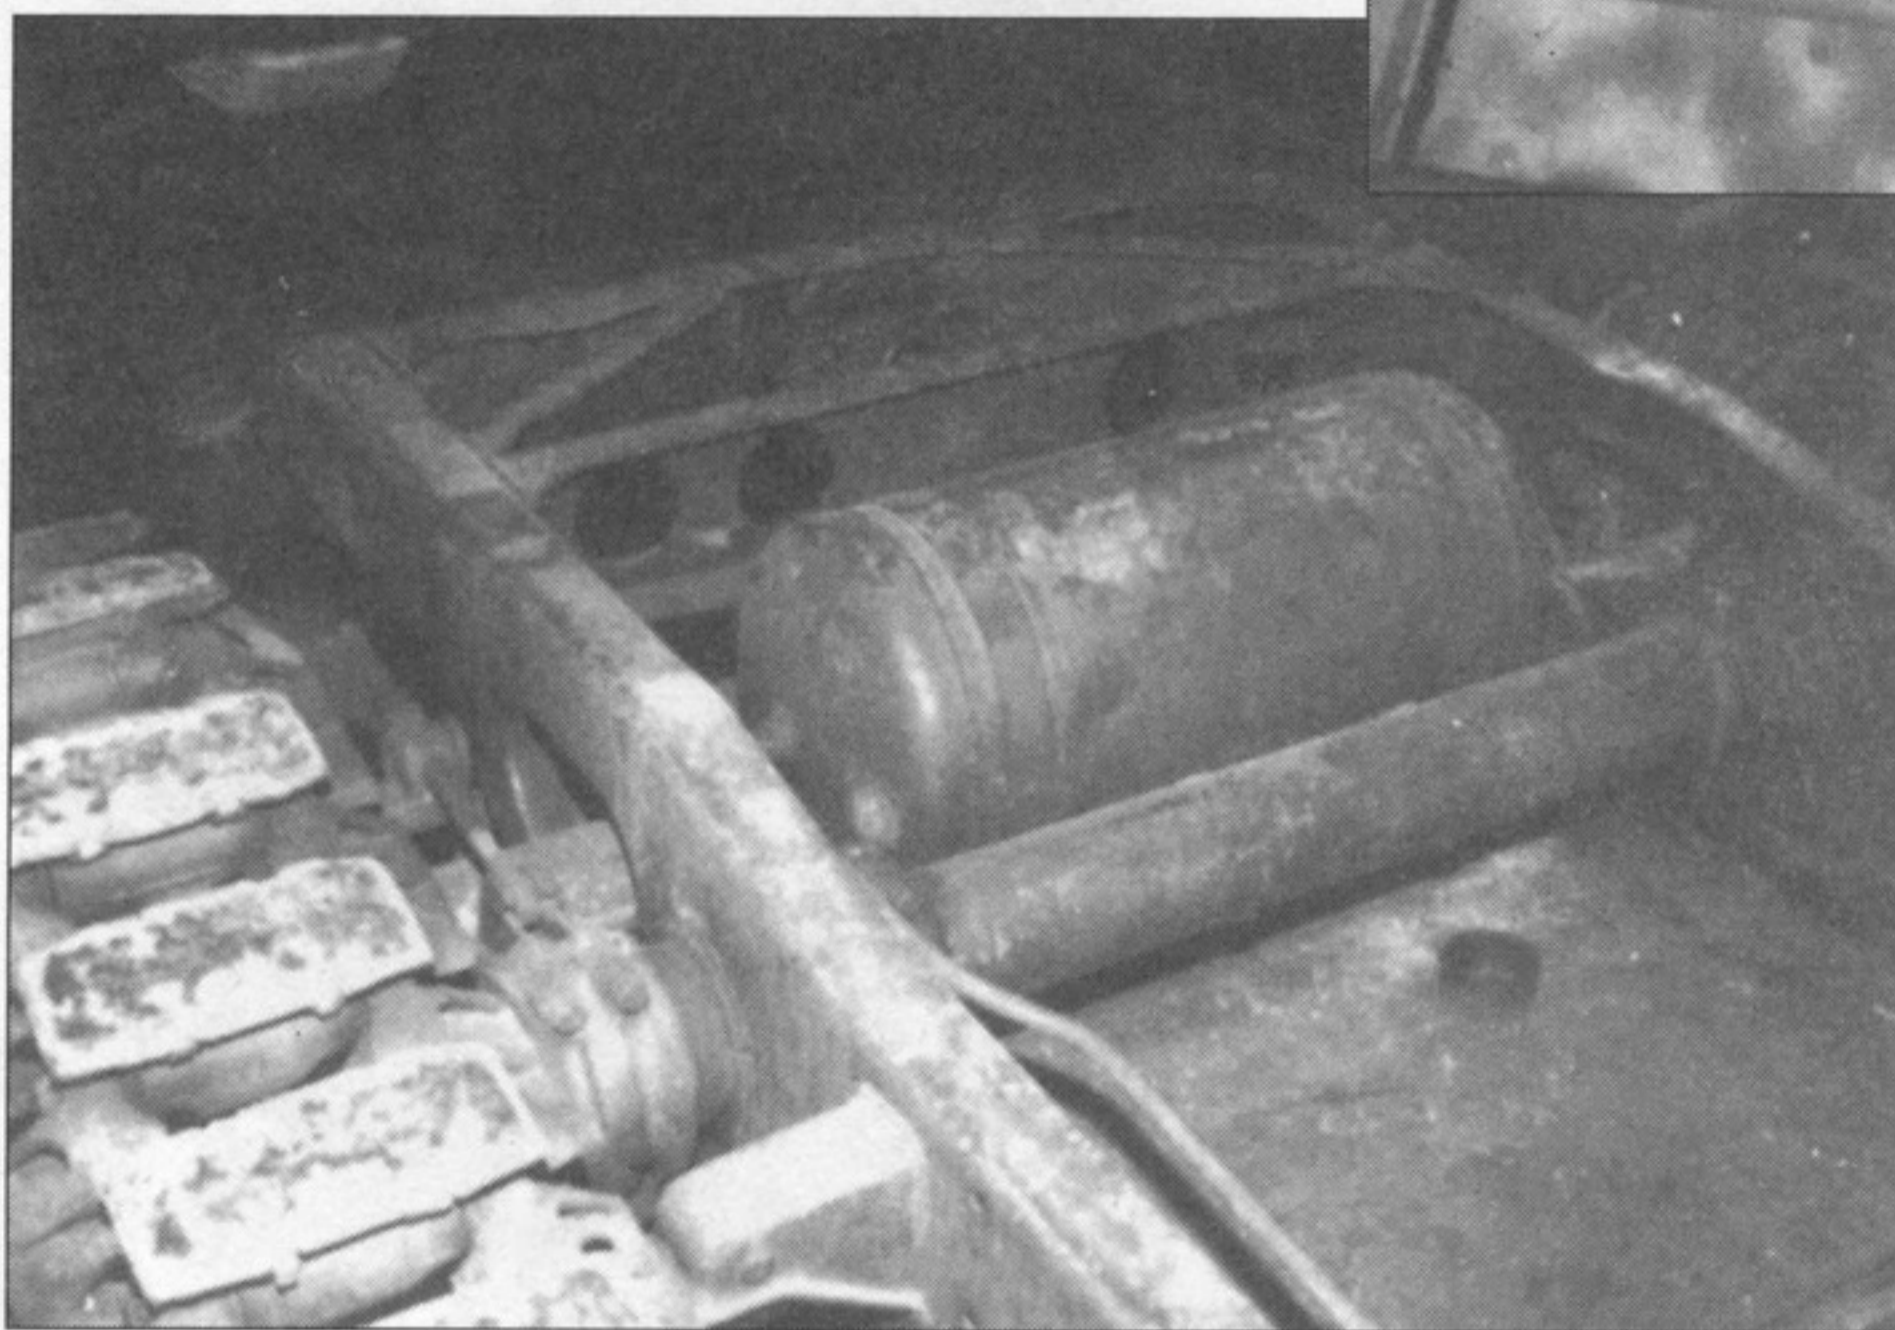
*Кормовая часть шасси. Цилиндрический баллон вмещает сжатый воздух для тормозной системы. Прямоугольный топливный бак находится перед ним.*

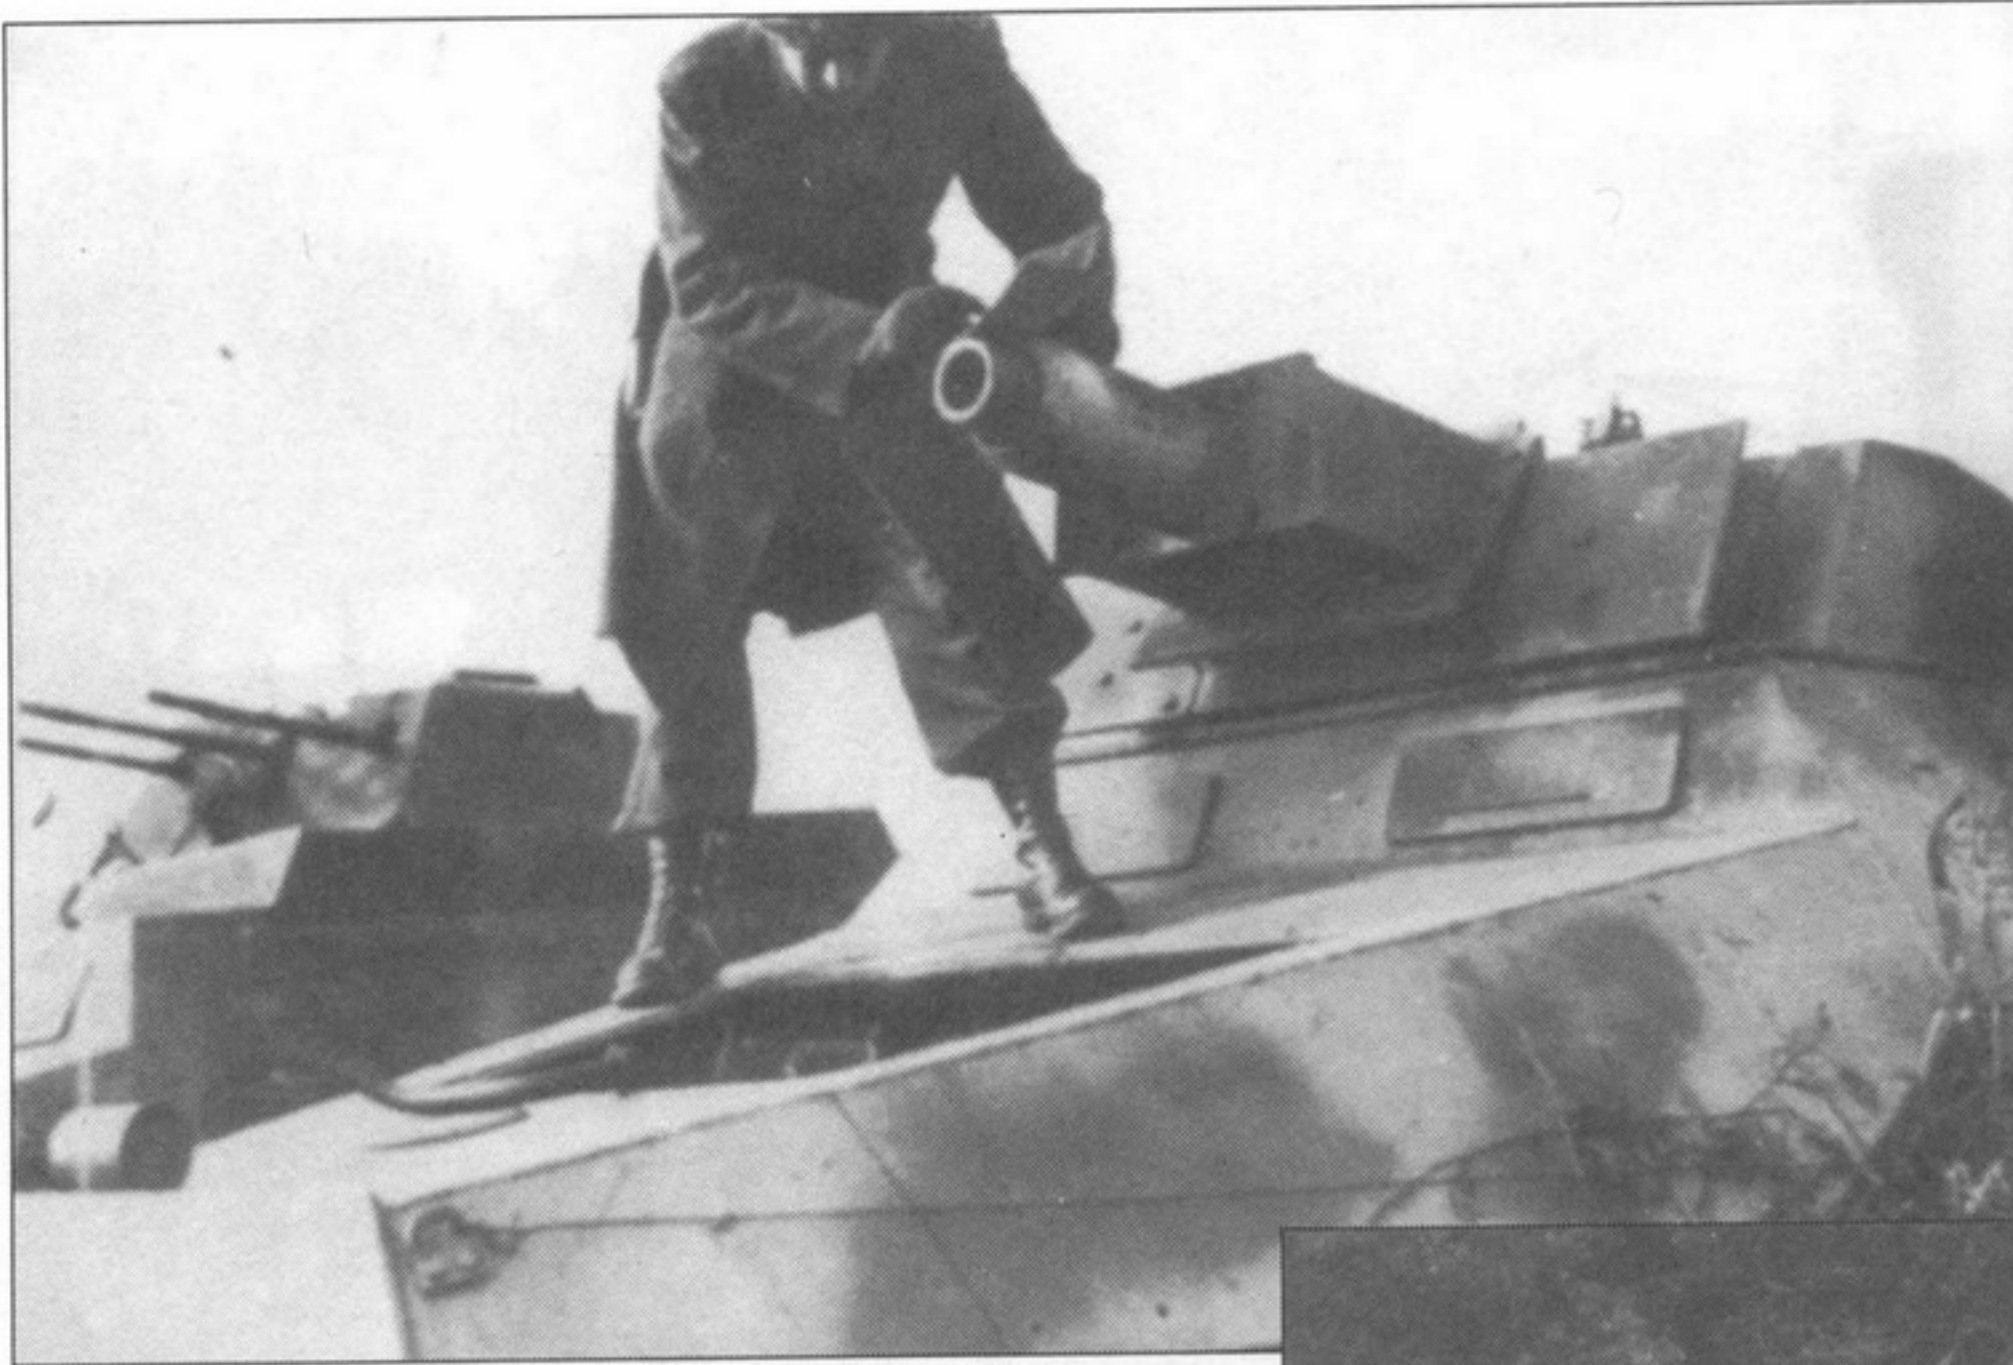
*Еще один захваченный американцами SdKfz 251/9 поздней серии. Обратите внимание на упрощенный смотровой прибор, напоминавший те, что использовались на машинах Ausf. A. Надпись «braun ark» на стволе пушки обозначает тип зимнего масла, использовавшегося в противооткатной системе.*

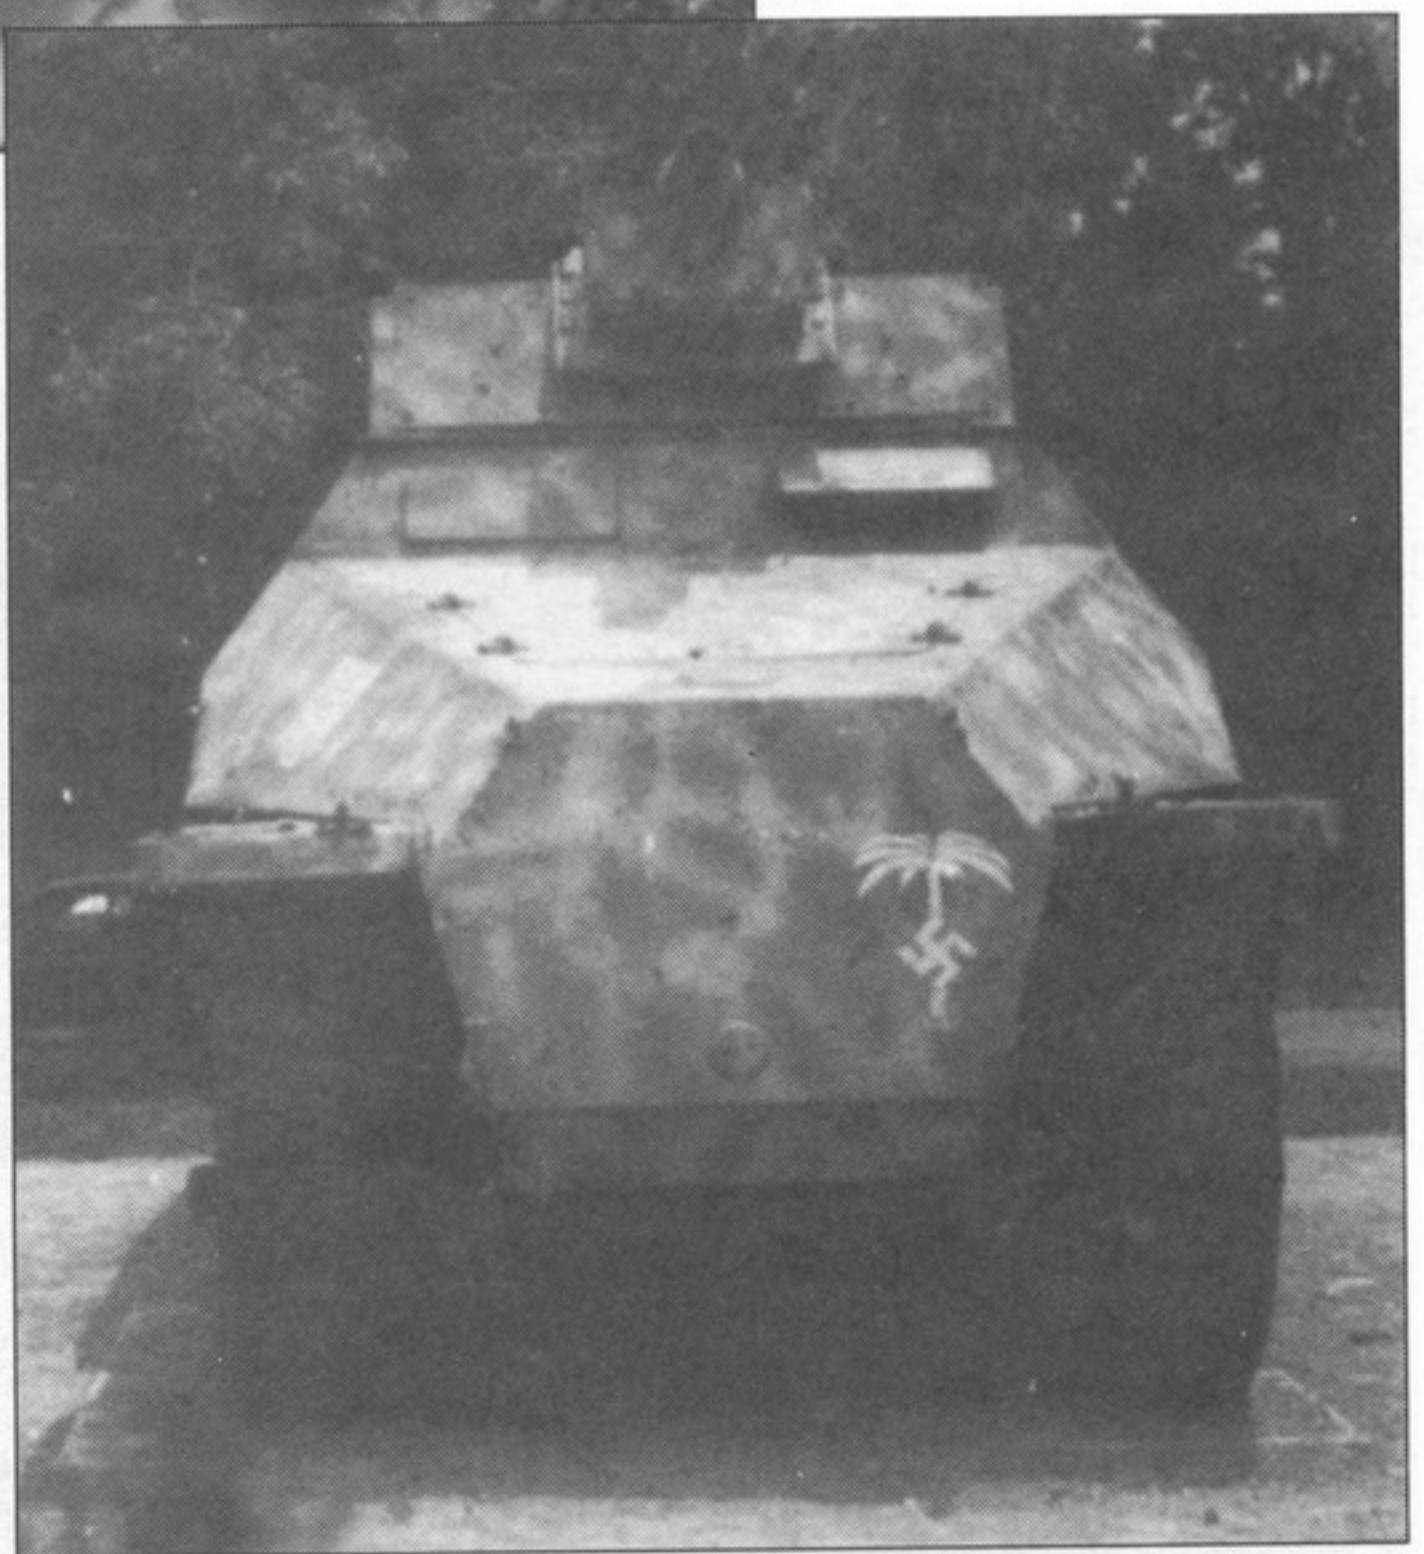
*Эта и следующие четыре фотографии показывают машину из коллекции музея в Форт-Ноксе. Пальма Deutsches Afrika Korps изображена совершенно произвольно, так как эта машина появилась лишь после капитуляции немецких войск в Северной Африке.*

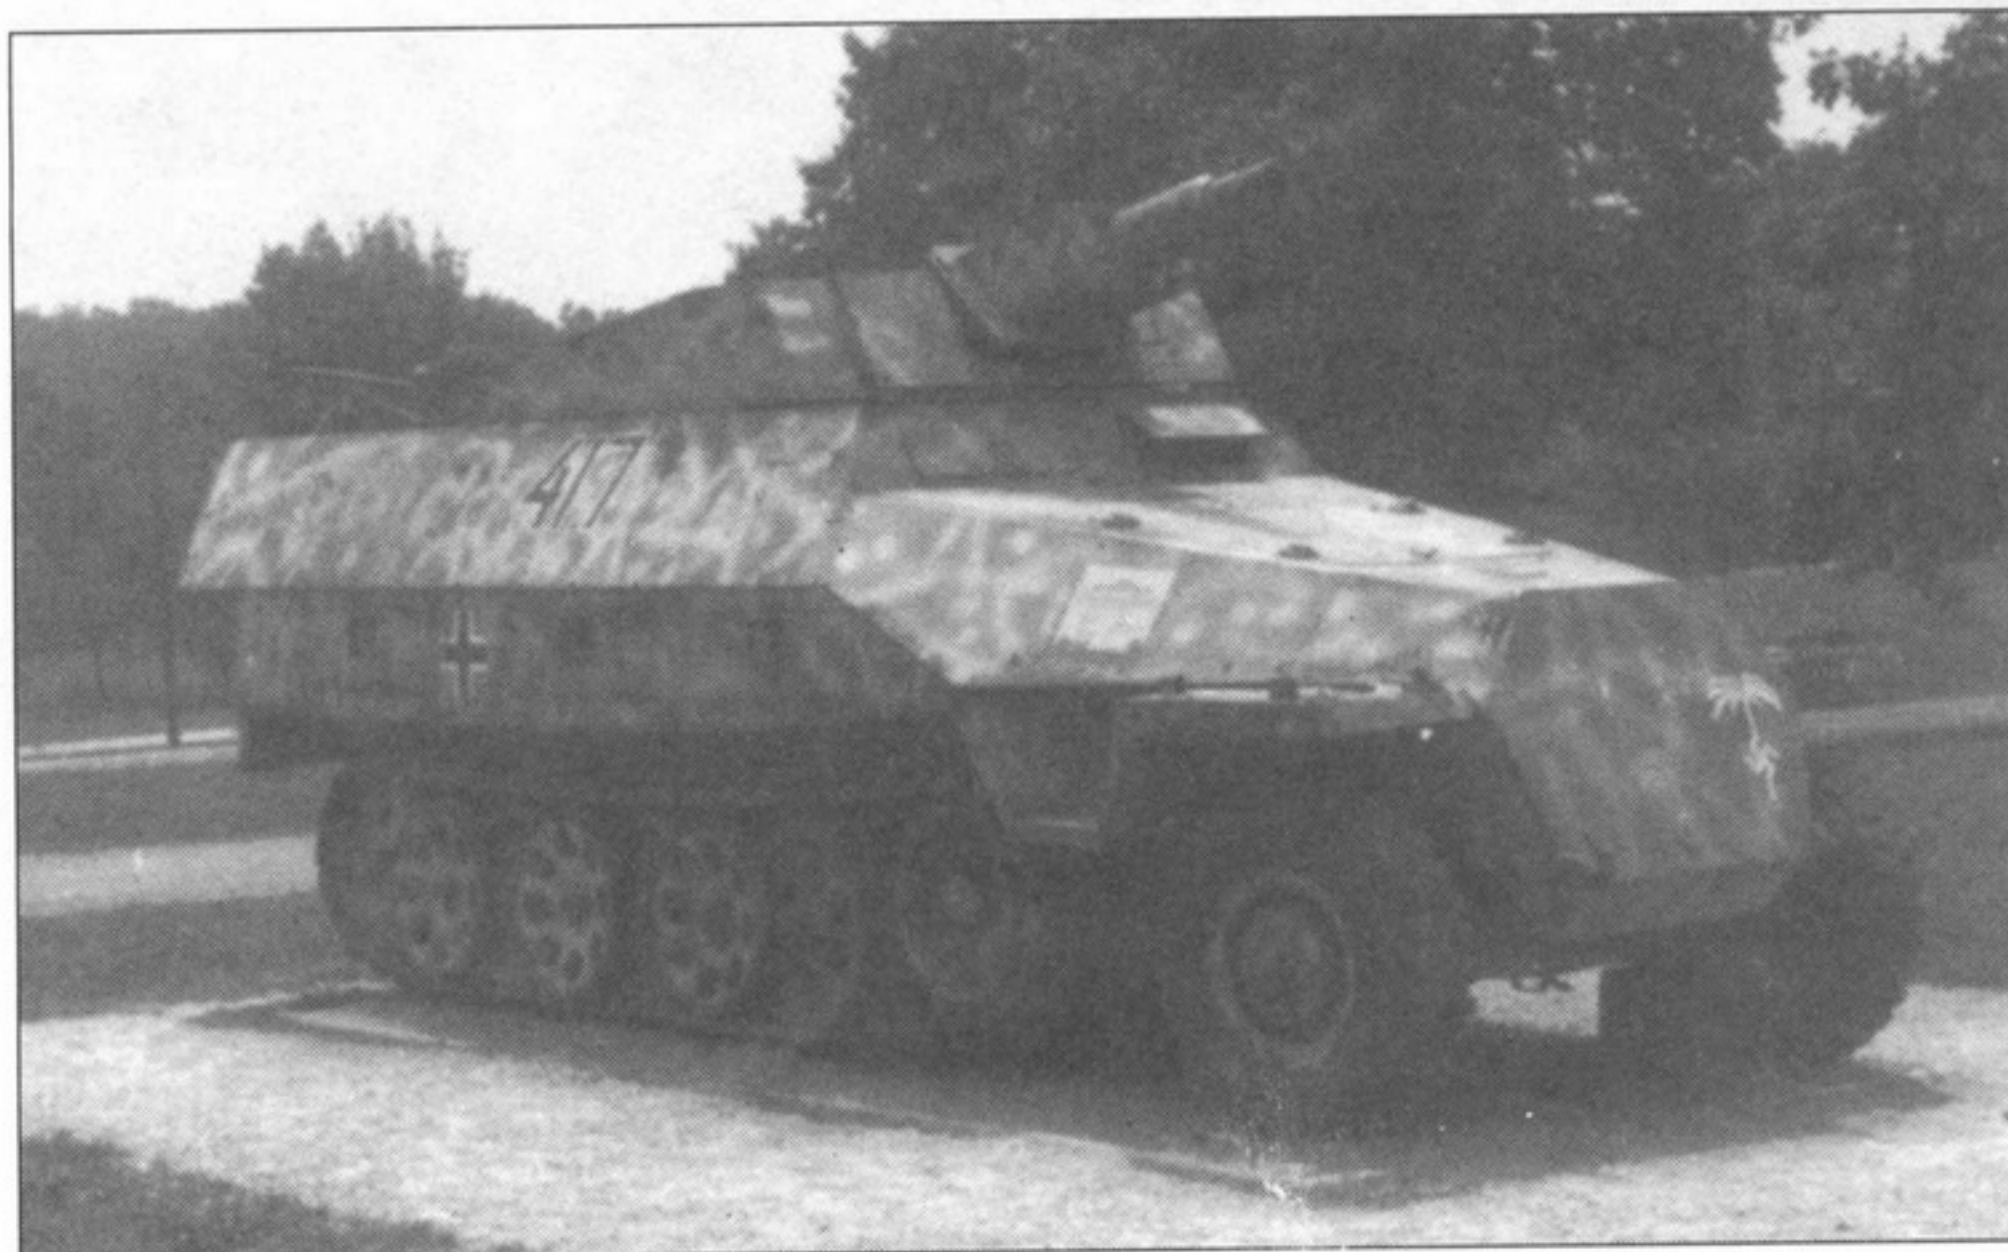
*Вид справа.*

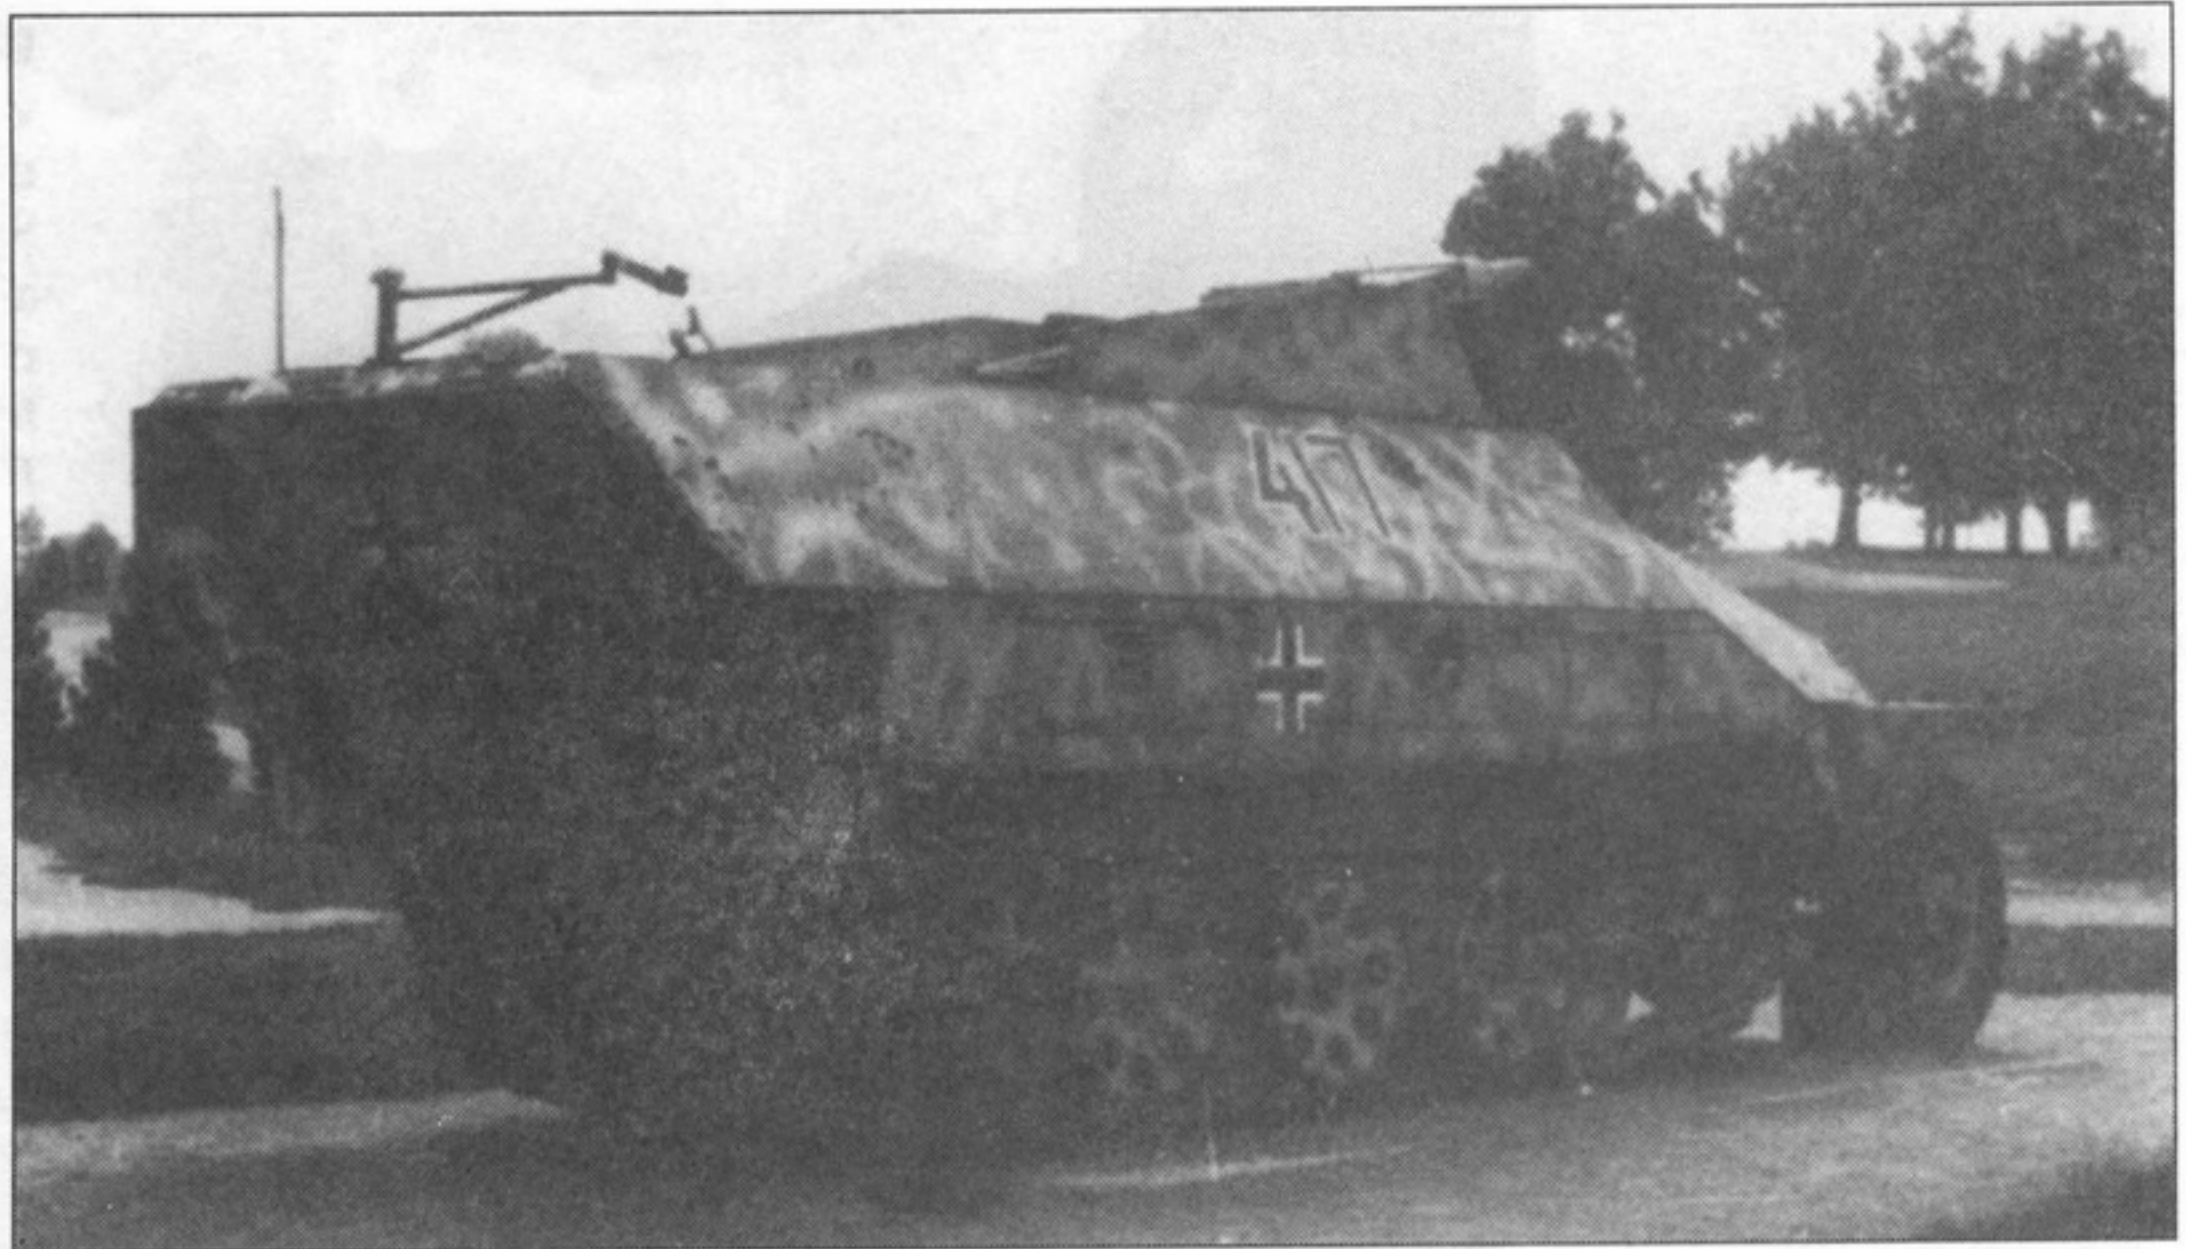
*Вид слева и сзади.*
