# SdKfz 251/9

## KANONENWAGEN

**ВОЕННО-ТЕХНИЧЕСКАЯ СЕРИЯ**

**№151**

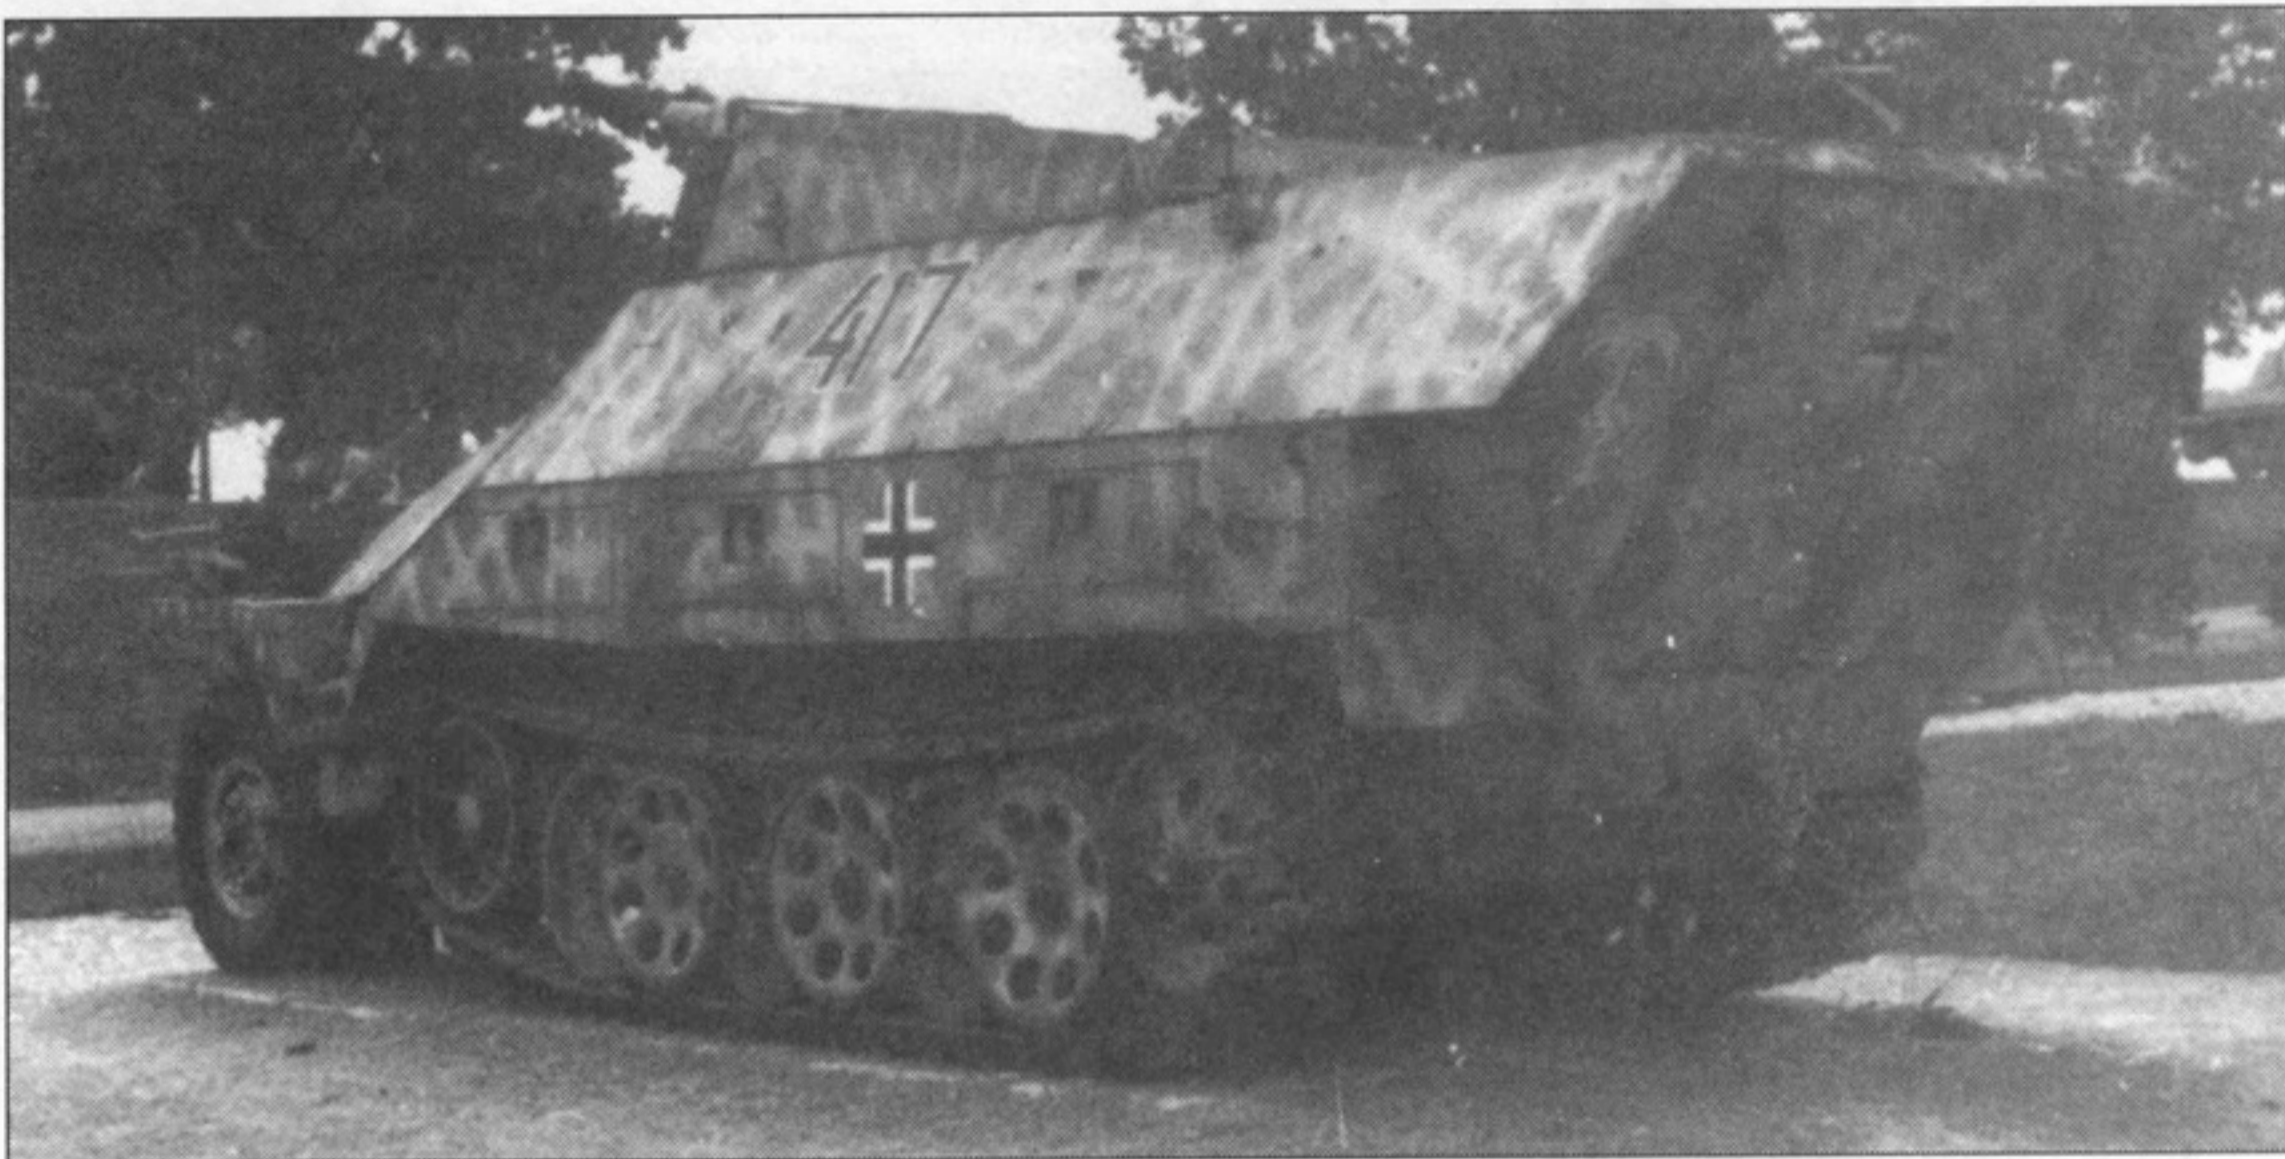
*Вид справа и сзади.*

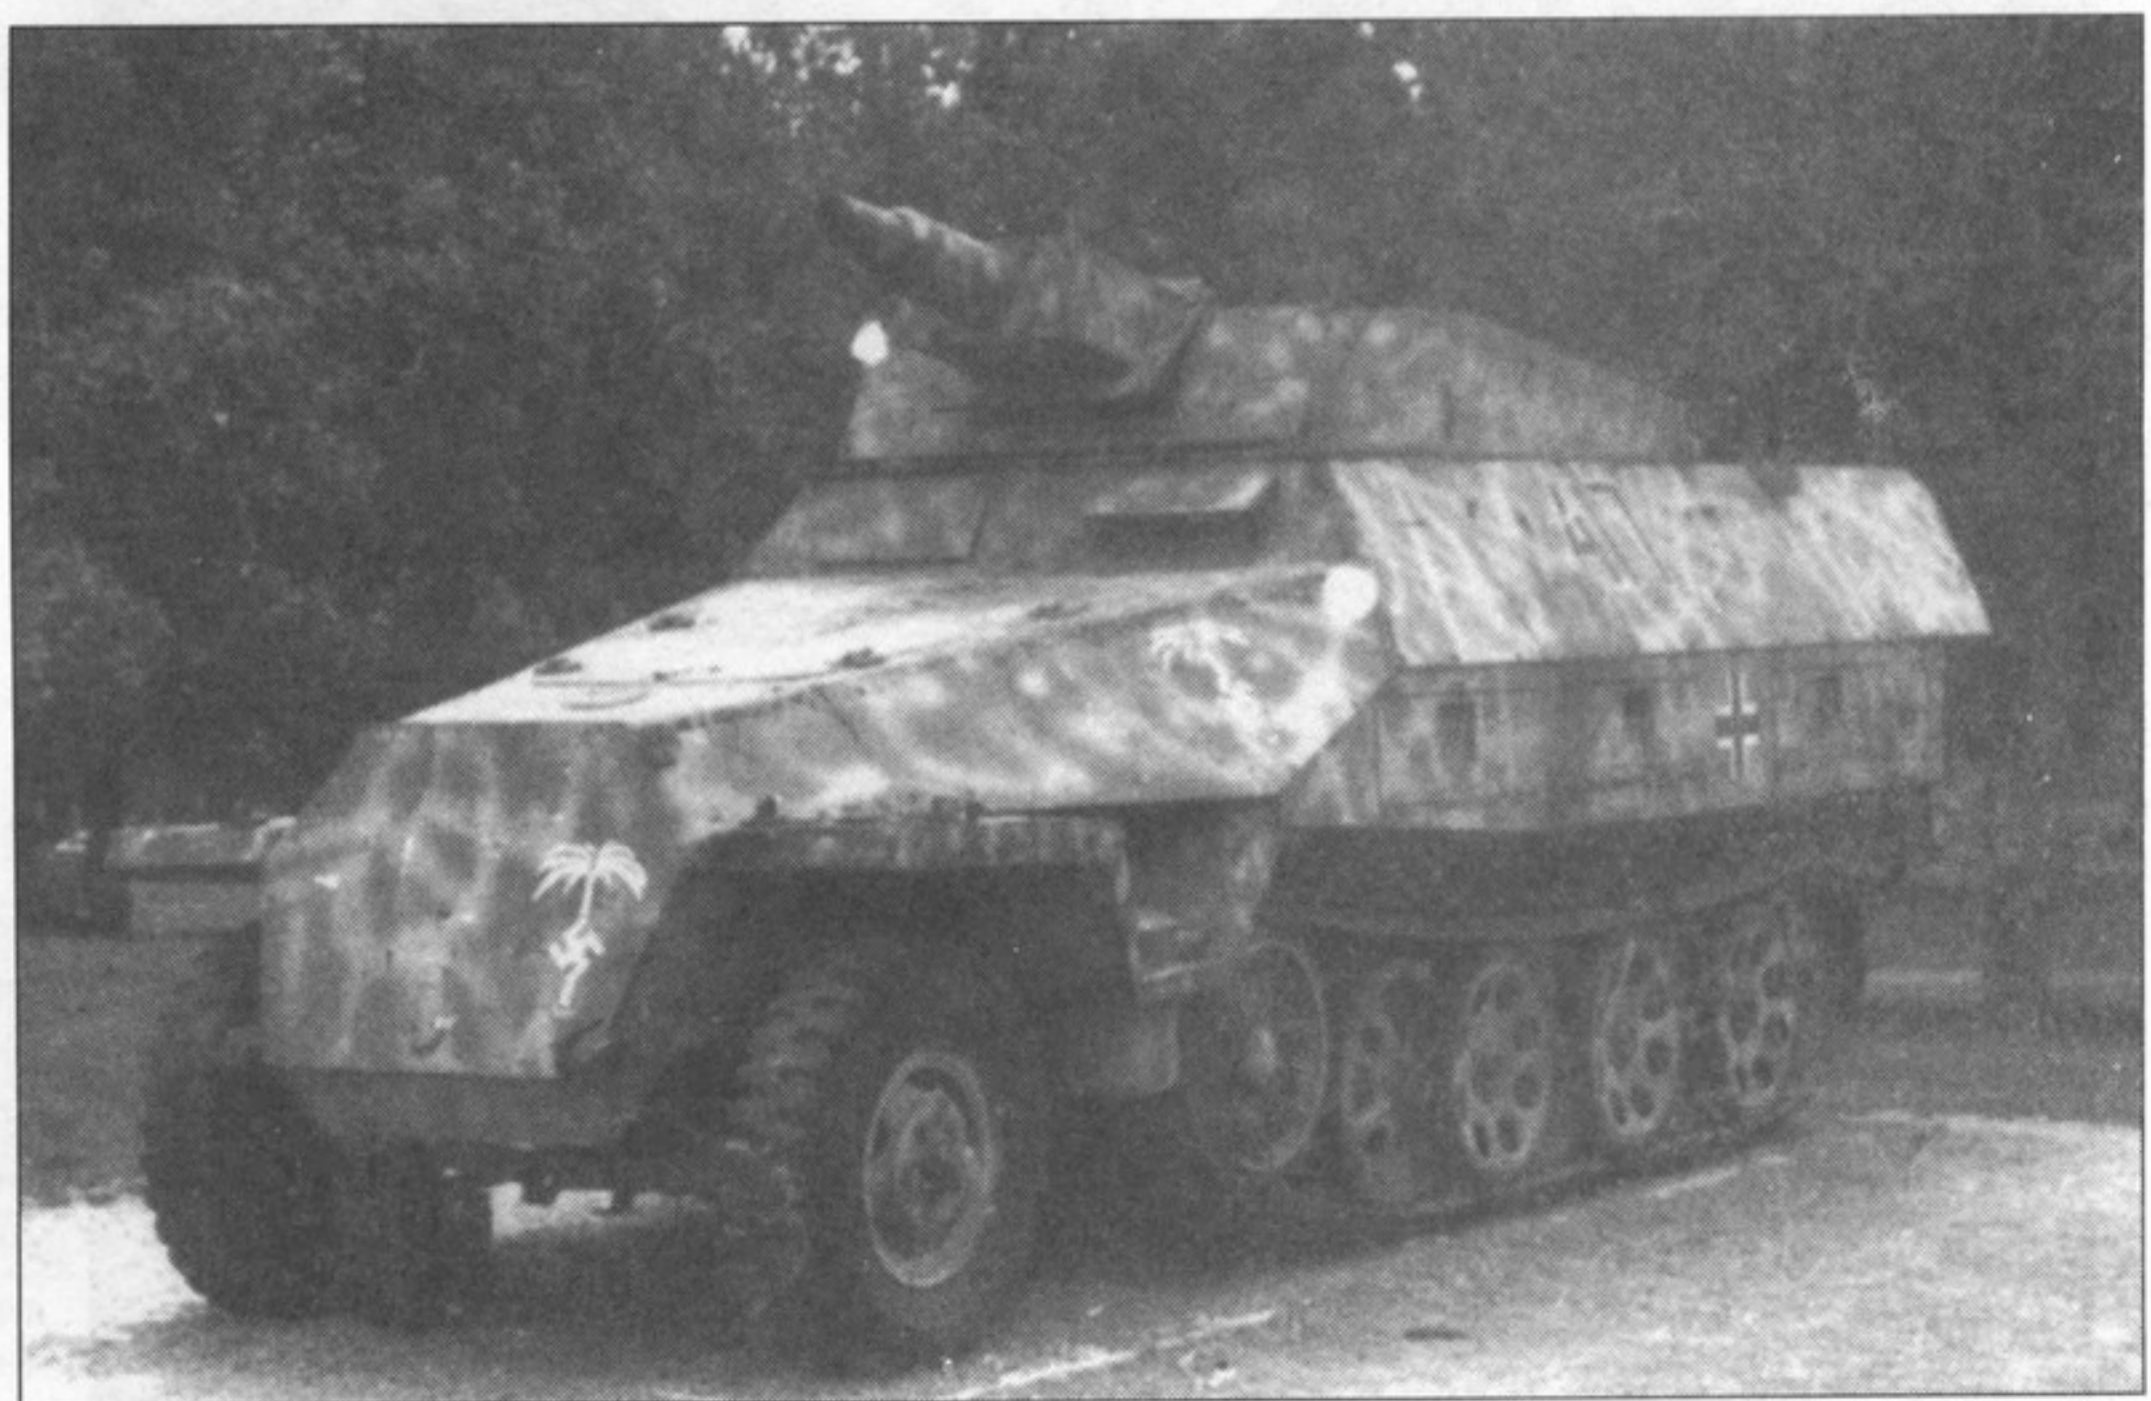
*Вид слева и спереди. Машина находится в хорошем состоянии, лишь передние колеса (шины и диски) восстановлены американцами.*

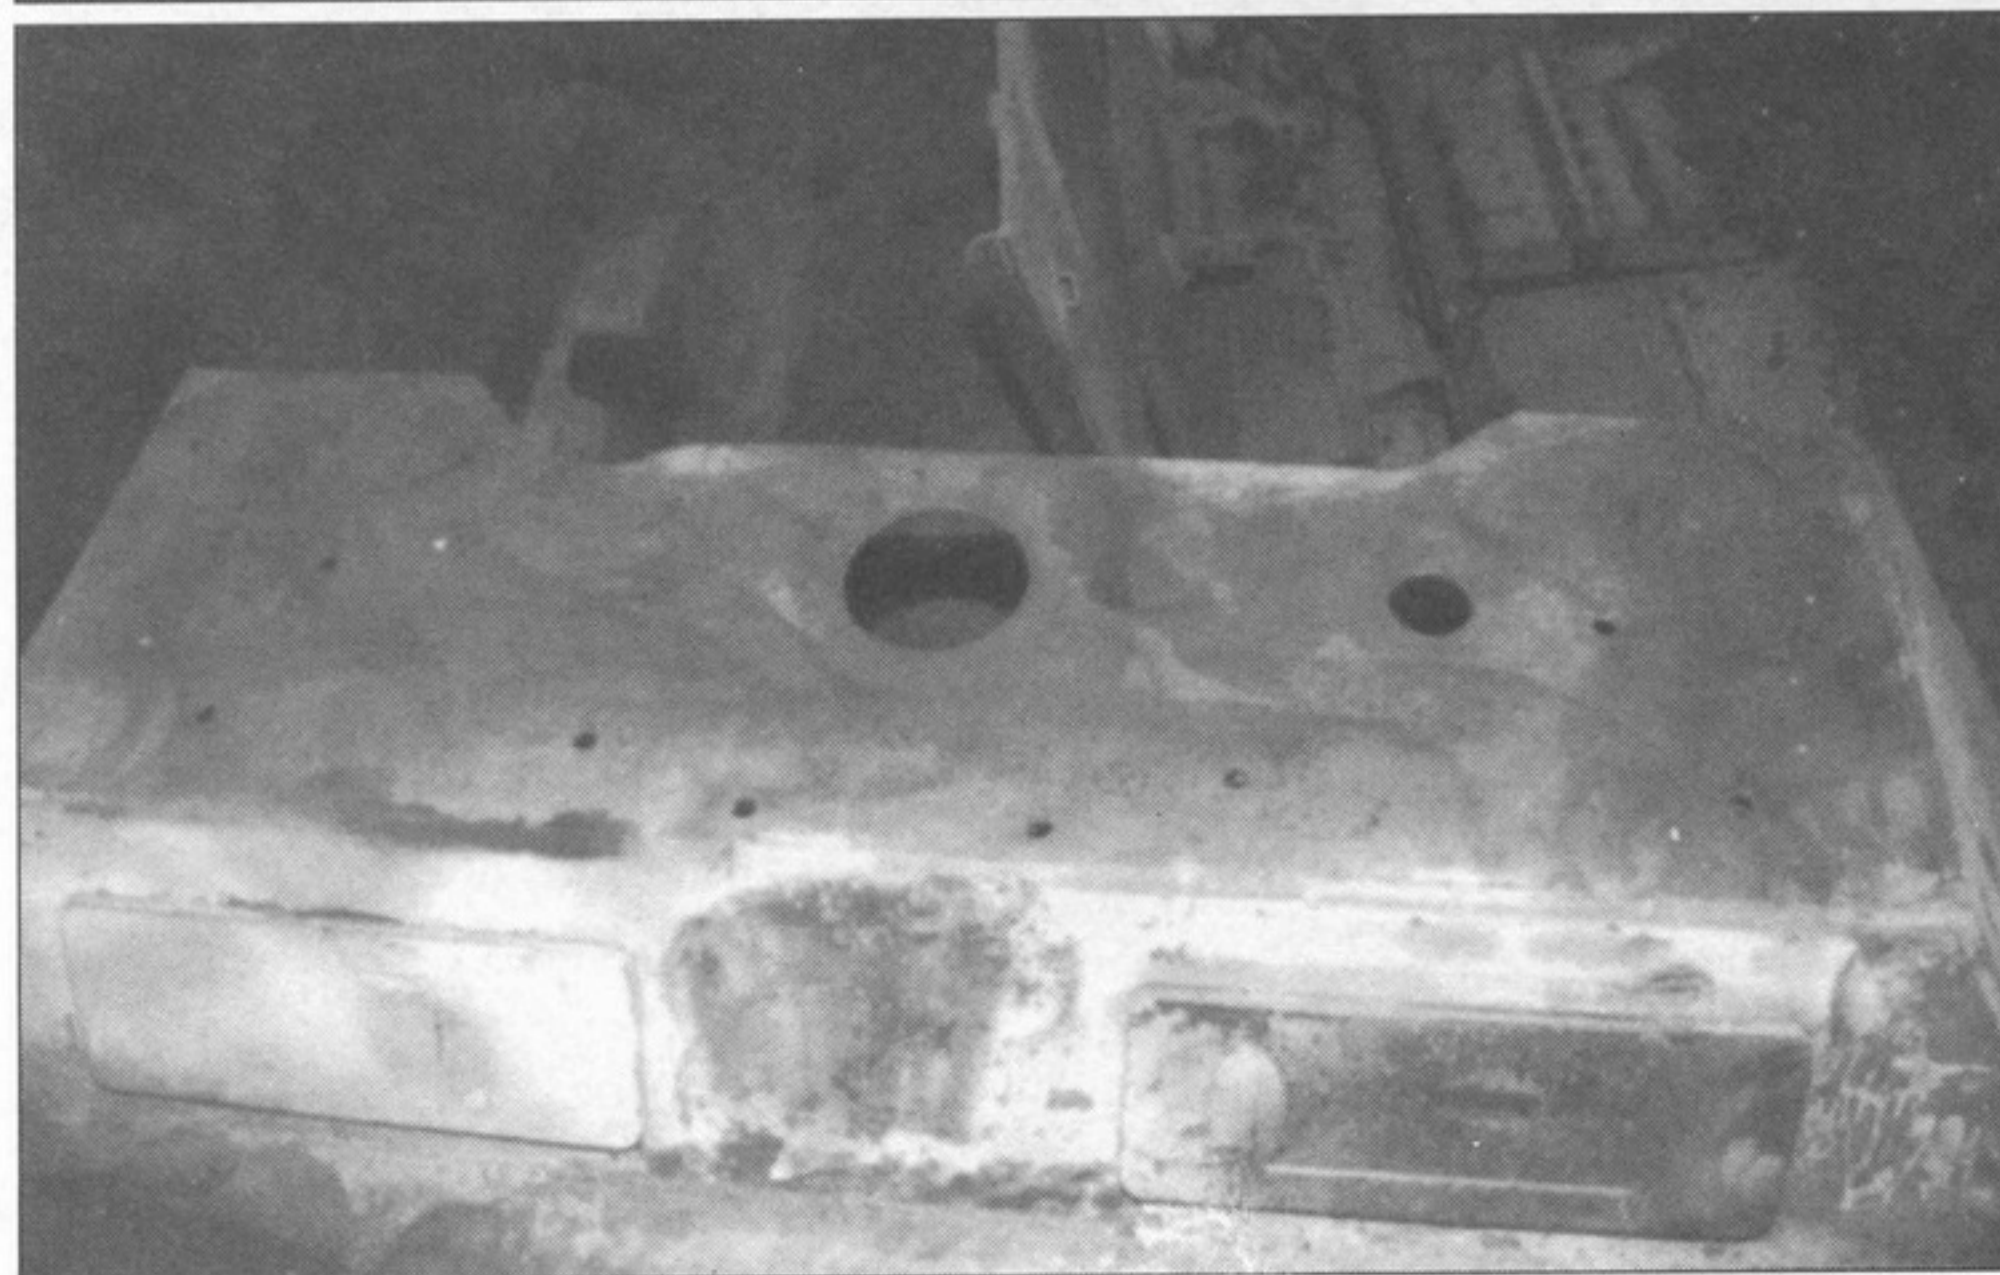
*Лобовая броня на месте крепления пушки. Отверстие правого смотрового прибора наглухо заварено заглушкой. Упрощенный смотровой прибор механика-водителя напоминает тот, что стоял на машинах Ausf. A.*

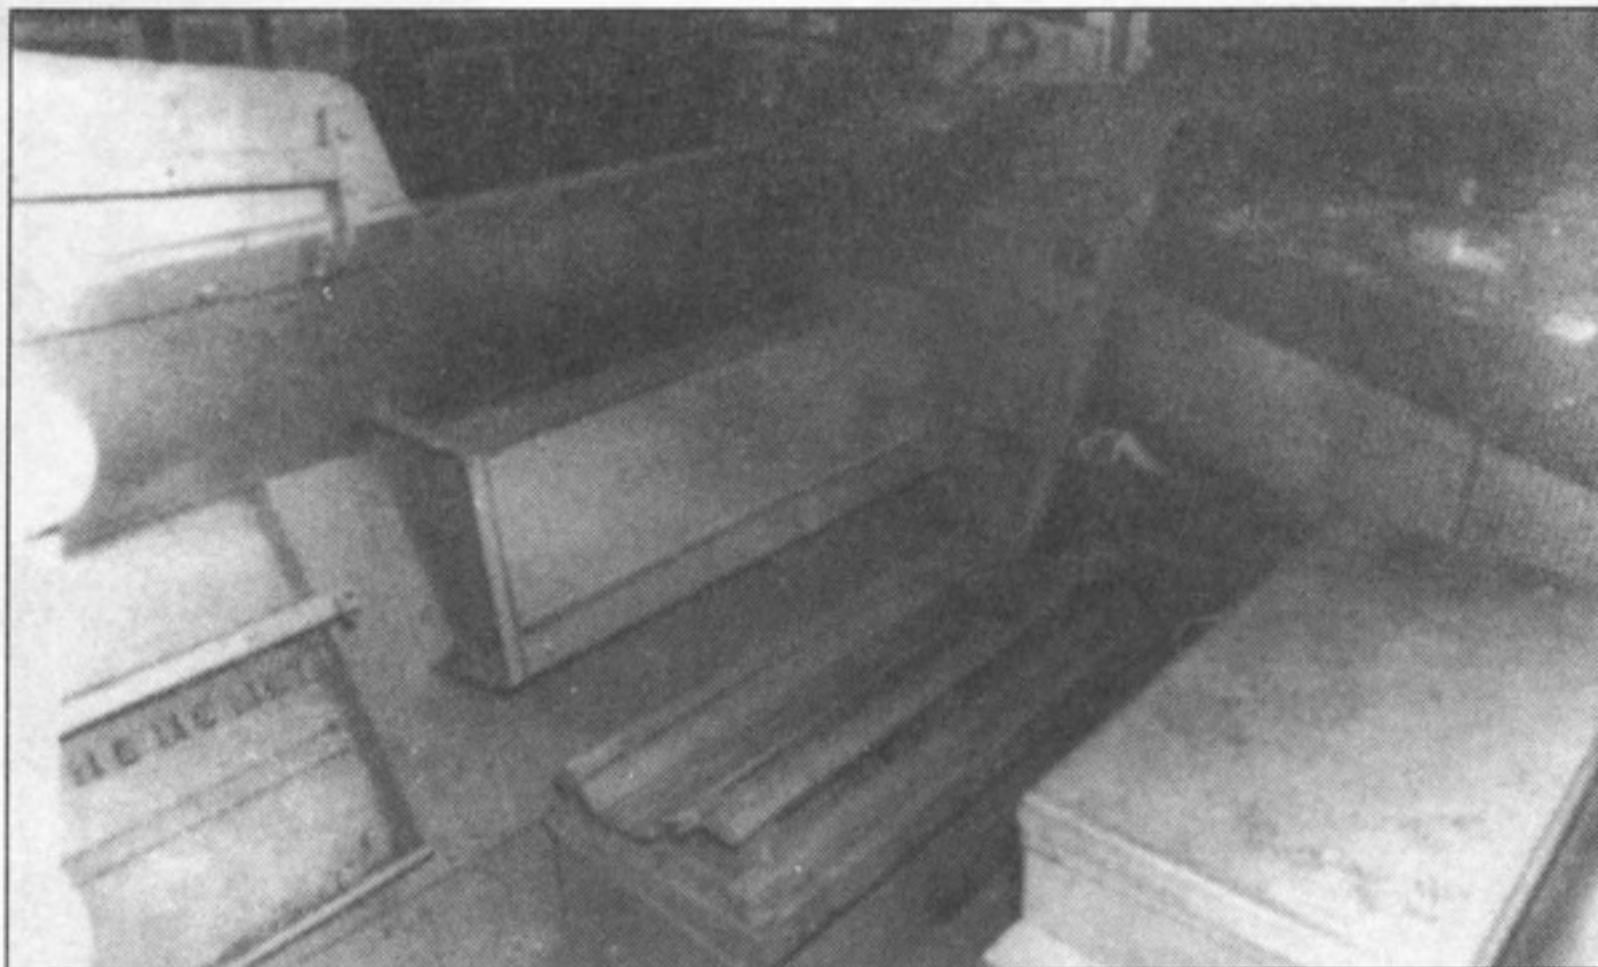
*Левый борт боевого отделения, вид сзади. Обратите внимание на кабель антенны. Справа от стойки для радиостанции виден кронштейн сидения и небольшой инструментальный ящик.*

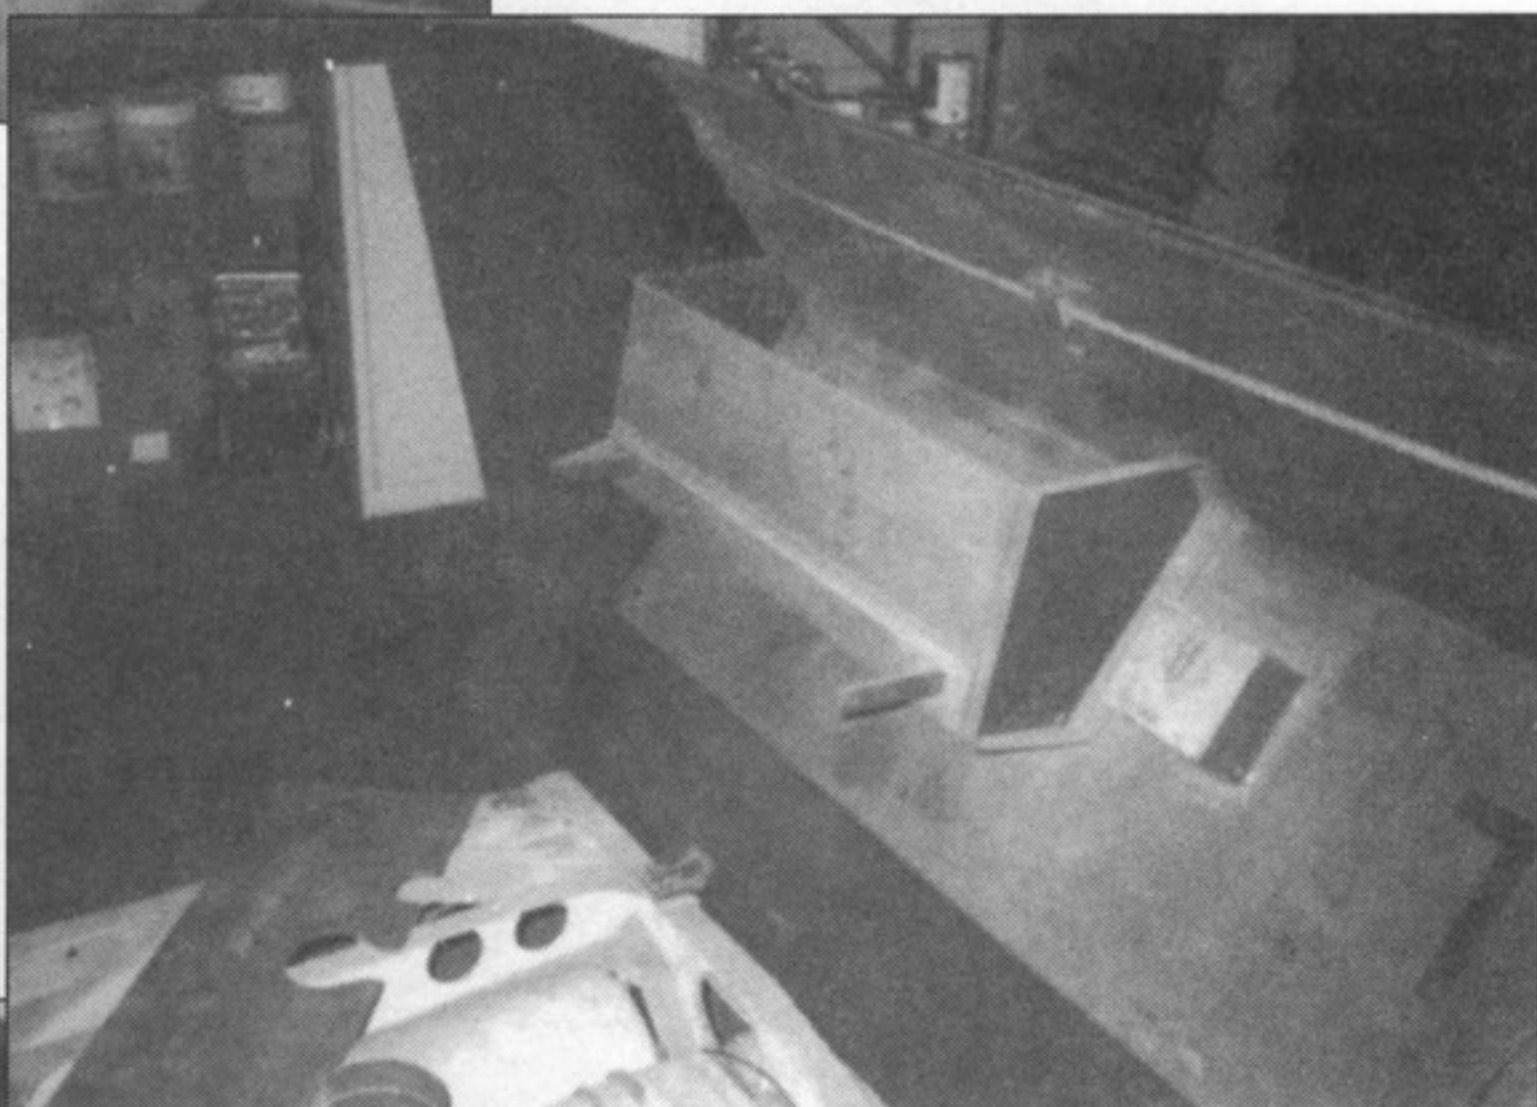
*Левый борт боевого отделения, вид спереди. Снимок сделан во время реставрационных работ. Небольшой контейнер закреплен в неправильном положении, так как до реставрации здесь находилась стойка радиостанции. Ящик следовало сместить вперед, ближе к месту механика-водителя.*

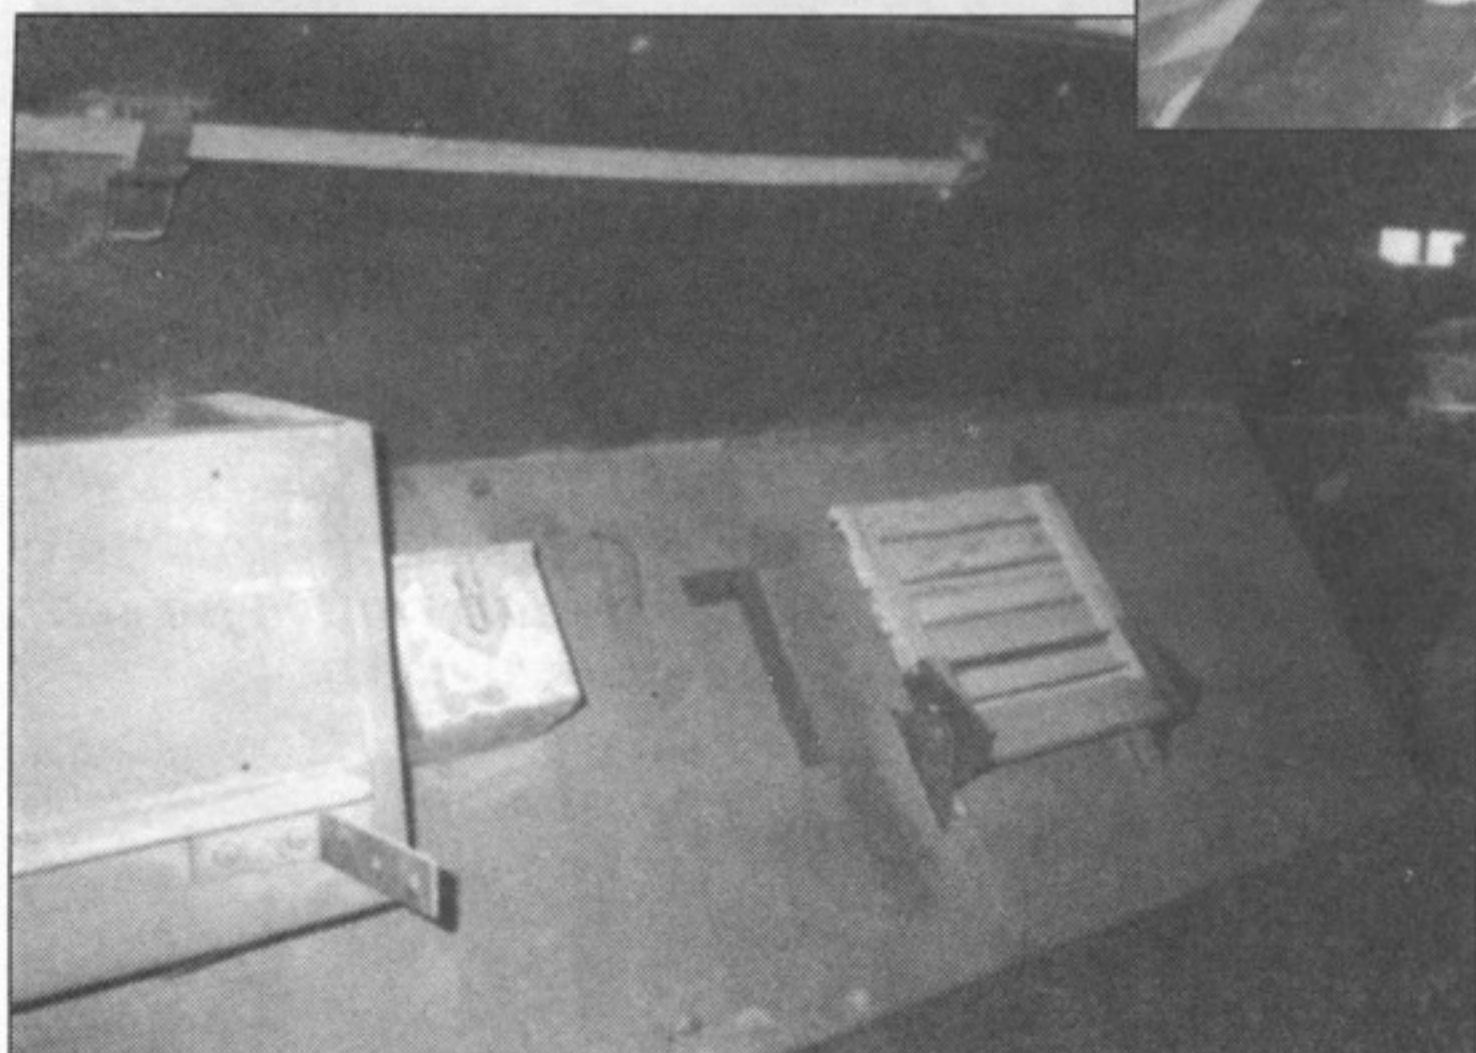
*Левый борт боевого отделения. Сидение наводчика находится в другом положении, чем на машинах раннего выпуска, так как у поздних машин орудие стояло гораздо выше. Выше видна серьга для подъемного крана или для крепления тента.*
