ГЛАВА 52В

ДОПОЛНИТЕЛЬНАЯ СИСТЕМА ПАССИВНОЙ БЕЗОПАСНОСТИ (SRS)

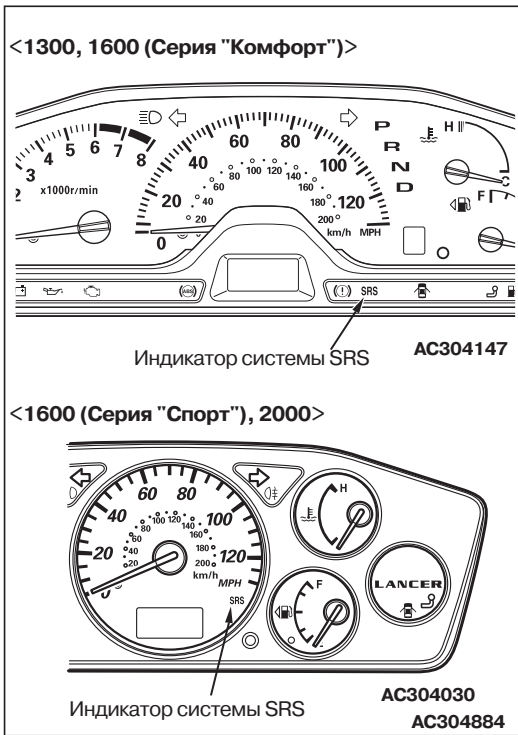
<Седан>

Контрольная лампа системы SRS, находящийся на панели приборов, позволяет следить за состоянием системы. Спиральная пружина находится в рулевой колонке. Преднатяжители передних ремней безопасности находятся во втягивающих катушках ремней.

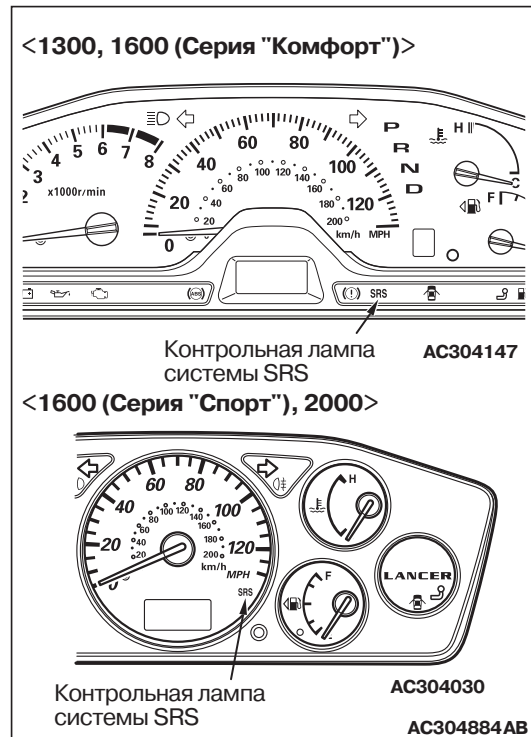
ПРОВЕРКА КОНТРОЛЬНОЙ ЛАМПЫ СИСТЕМЫ SRS

1. Убедитесь в том, что при установке ключа зажигания в положение "ON" загорается контрольная лампа системы SRS.
2. Убедитесь в том, что контрольная лампа системы SRS горит приблизительно 7 секунд, а затем гаснет.
3. Если этого не происходит, считайте коды неисправностей.

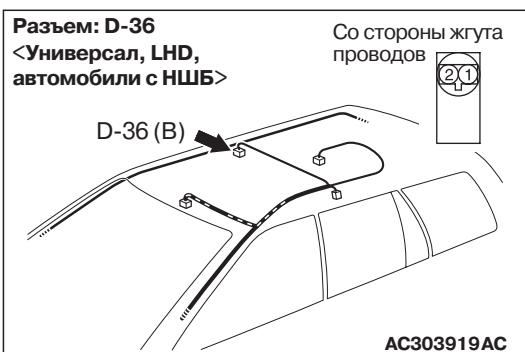
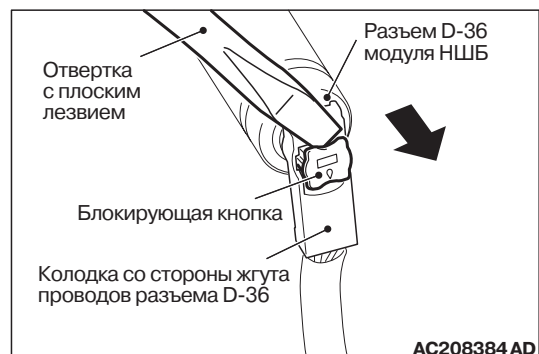
ЭТАП 3. Проверка надежности стыковки колодок электрических разъемов блока SRS-ECU C-131 <LHD> или C-18 <RHD> (коды считываются при помощи тестера MUT-II/III)

- (2) Расстыкуйте разъемы C-131 <LHD> или C-18 <RHD> и D-36, затем вновь состыкуйте их. При работе с разъемом D-36 используйте отвертку с плоской рабочей частью для вытягивания блокирующей кнопки колодки со стороны жгута проводов, затем расстыкуйте колодки.
- (3) Присоедините провод к отрицательному выводу аккумуляторной батареи.
- (4) Удалите коды из ПЗУ и считайте их заново.

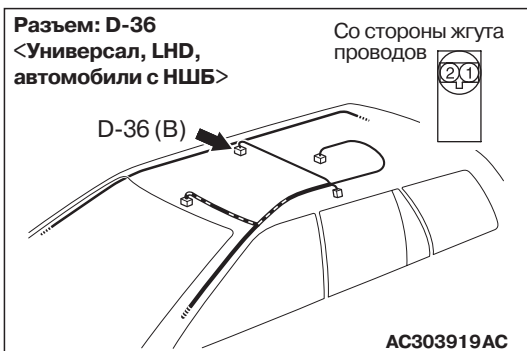
ЭТАП 4. Считайте код, присоединив поперечный резистор (используйте тестер MUT-II/III)

(2) При работе с разъемом D-36 используйте отвертку с плоской рабочей частью для вытягивания блокирующей кнопки колодки со стороны жгута проводов, затем расстыкуйте колодки.

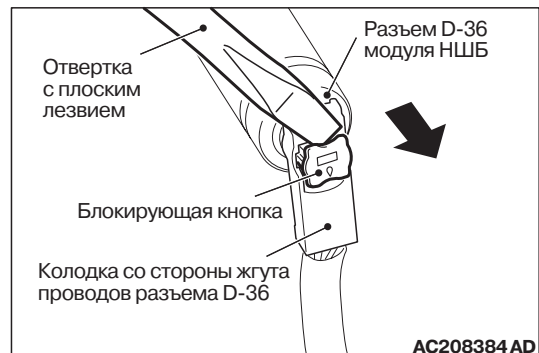
Для предотвращения внезапного срабатывания подушки безопасности отсоедините колодку D-36 жгута проводов модуля надувной шторки для деактивации цепи запала.

(2) При работе с разъемом D-36 используйте отвертку с плоской рабочей частью для вытягивания блокирующей кнопки колодки со стороны жгута проводов, затем расстыкуйте колодки.

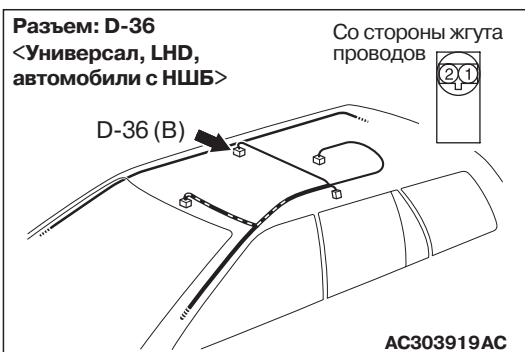
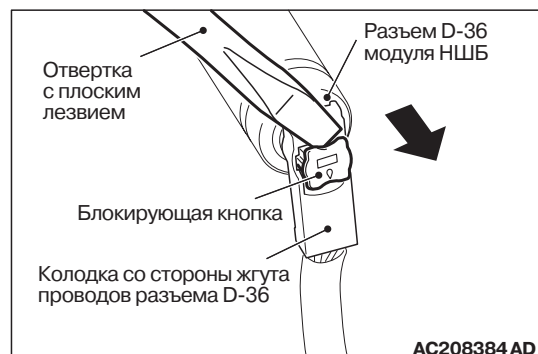
ЭТАП 2. Восстановите работоспособность жгута проводов, соединяющего колодки разъемов блока SRS-ECU C-131 <LHD> или C-18 <RHD> (выводы 61 и 62) и колодку D-36 (выводы 1 и 2) разъема модуля надувной шторки безопасности

- (1) Отсоедините от колодки C-131 <LHD> или C-18 <RHD> блока SRS-ECU колодку D-36 надувной шторки безопасности. При работе с разъемом D-36 используйте отвертку с плоской рабочей частью для вытягивания блокирующей кнопки колодки со стороны жгута проводов, затем расстыкуйте колодки.

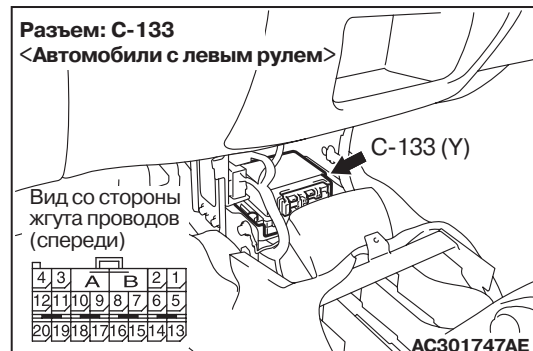
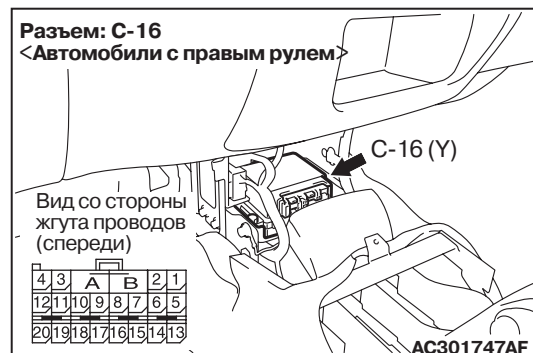
ЭТАП 2. Проверка надежности стыковки колодок электрических разъемов блока SRS-ECU C-133 <LHD> или C-16 <RHD> (коды считываются при помощи тестера MUT-II/III)

- (2) Расстыкуйте разъемы C-133 <LHD> или C-16 <RHD>, затем вновь состыкуйте их.
- (3) Присоедините провод к отрицательному выводу аккумуляторной батареи.
- (4) Удалите коды из ПЗУ и считайте их заново.

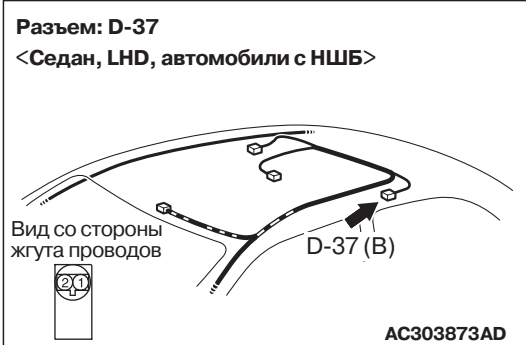
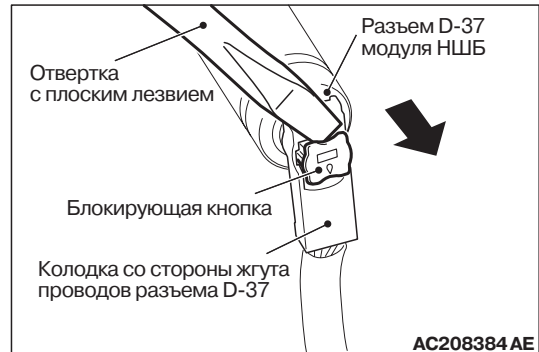
ЭТАП 4. Считайте код, присоединив проверочный резистор (используйте тестер MUT-II/III)

(2) При работе с разъемом D-37 используйте отвертку с плоской рабочей частью для вытягивания блокирующей кнопки колодки со стороны жгута проводов, затем расстыкните колодки.

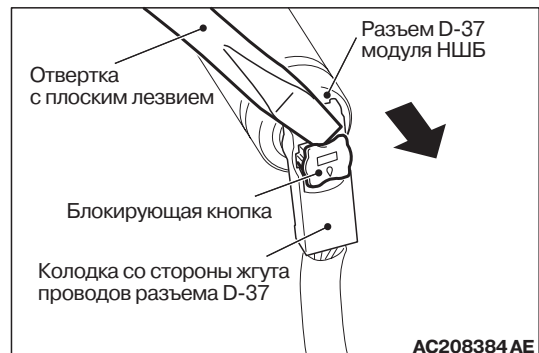
Для предотвращения внезапного срабатывания подушки безопасности отсоедините колодку D-37 жгута проводов модуля надувной шторки для деактивации цепи запала.

(2) При работе с разъемом D-37 используйте отвертку с плоской рабочей частью для вытягивания блокирующей кнопки колодки со стороны жгута проводов, затем расстыкуйте колодки.

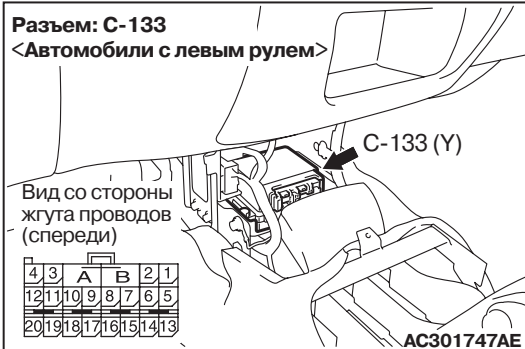
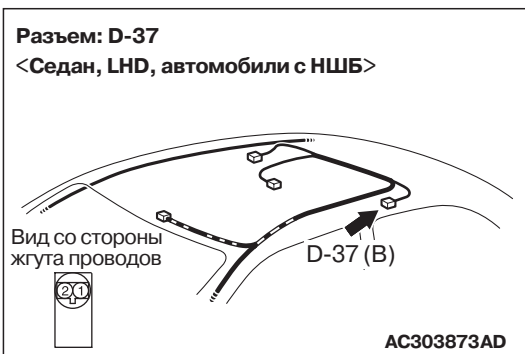
ЭТАП 2. Восстановление работоспособности жгута проводов, соединяющего колодки разъемов блока SRS-ECU C-133 <LHD> или C-16 <RHD> (выводы 61 и 6) и колодку D-37 (выводы 1 и 2) разъема модуля надувной шторки безопасности

- (1) Отсоедините от колодки C-133 <LHD> или C-16 <RHD> блока SRS-ECU колодку D-37 надувной шторки безопасности. При работе с разъемом D-37 используйте отвертку с плоской рабочей частью для вытягивания блокирующей кнопки колодки со стороны жгута проводов, затем расстыкуйте колодки.

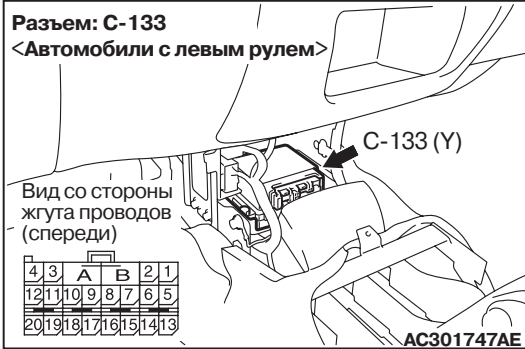
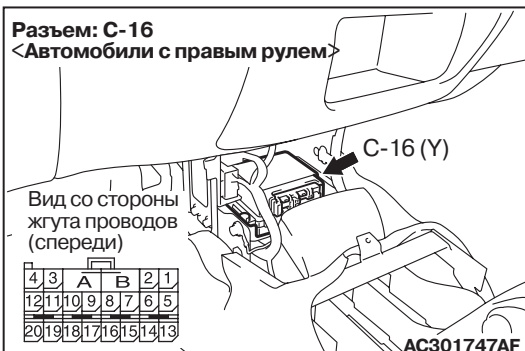
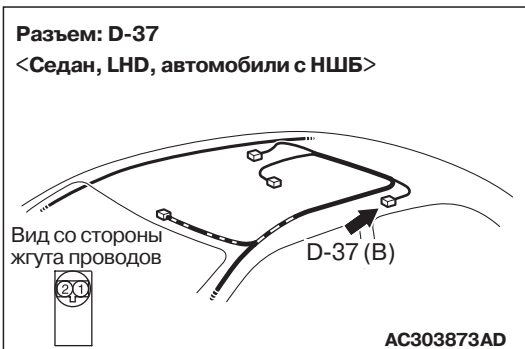
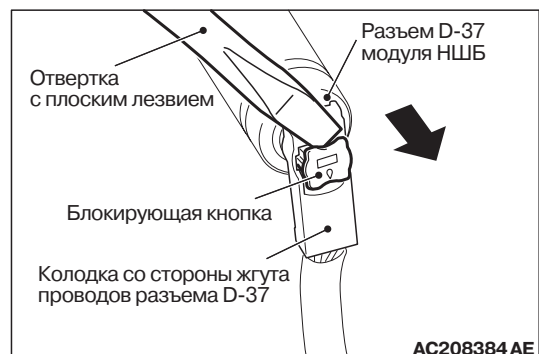
ЭТАП 2. Измерение величины напряжения на выводах колодок разъемов C-133 <LHD> или C-16 <RHD>

(1) Расстыкуйте колодки разъемов C-133 <LHD> или C-16 <RHD>.

(2) При работе с разъемом D-37 используйте отвертку с плоской рабочей частью для вытягивания блокирующей кнопки колодки со стороны жгута проводов, затем расстыкуйте колодки.

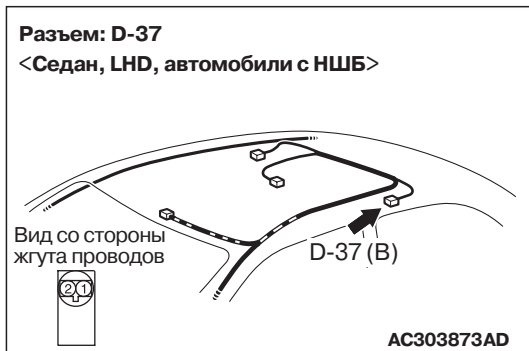
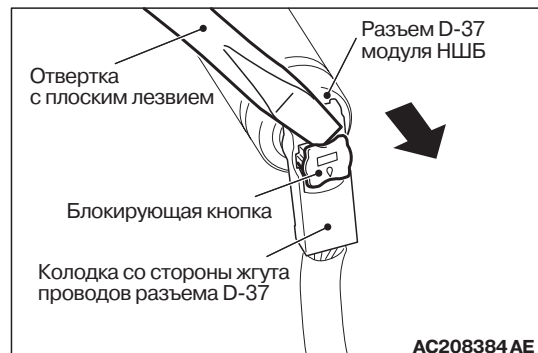
ЭТАП 1. Считайте код, присоединив поперечный резистор (используйте тестер MUT-II/III)

(2) При работе с разъемом D-37 используйте отвертку с плоской рабочей частью для вытягивания блокирующей кнопки колодки со стороны жгута проводов, затем расстыкуйте колодки.

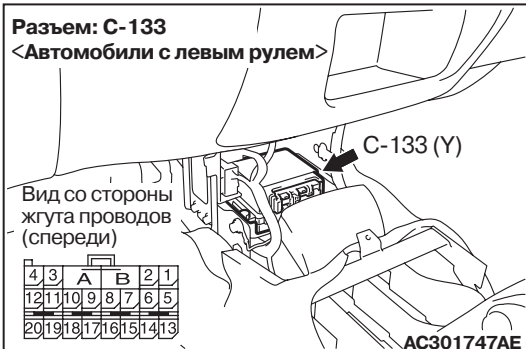
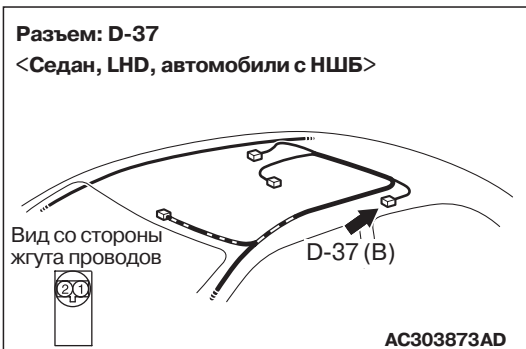
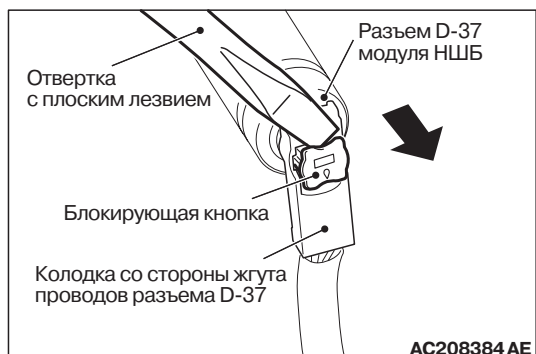
ЭТАП 2. Измерение величины сопротивления на выводах колодок разъемов C-133 <LHD> или C-16 <RHD>

(1) Расстыкуйте колодки разъемов C-133 <LHD> или C-16 <RHD>.

(2) При работе с разъемом D-37 используйте отвертку с плоской рабочей частью для вытягивания блокирующей кнопки колодки со стороны жгута проводов, затем расстыкуйте колодки.

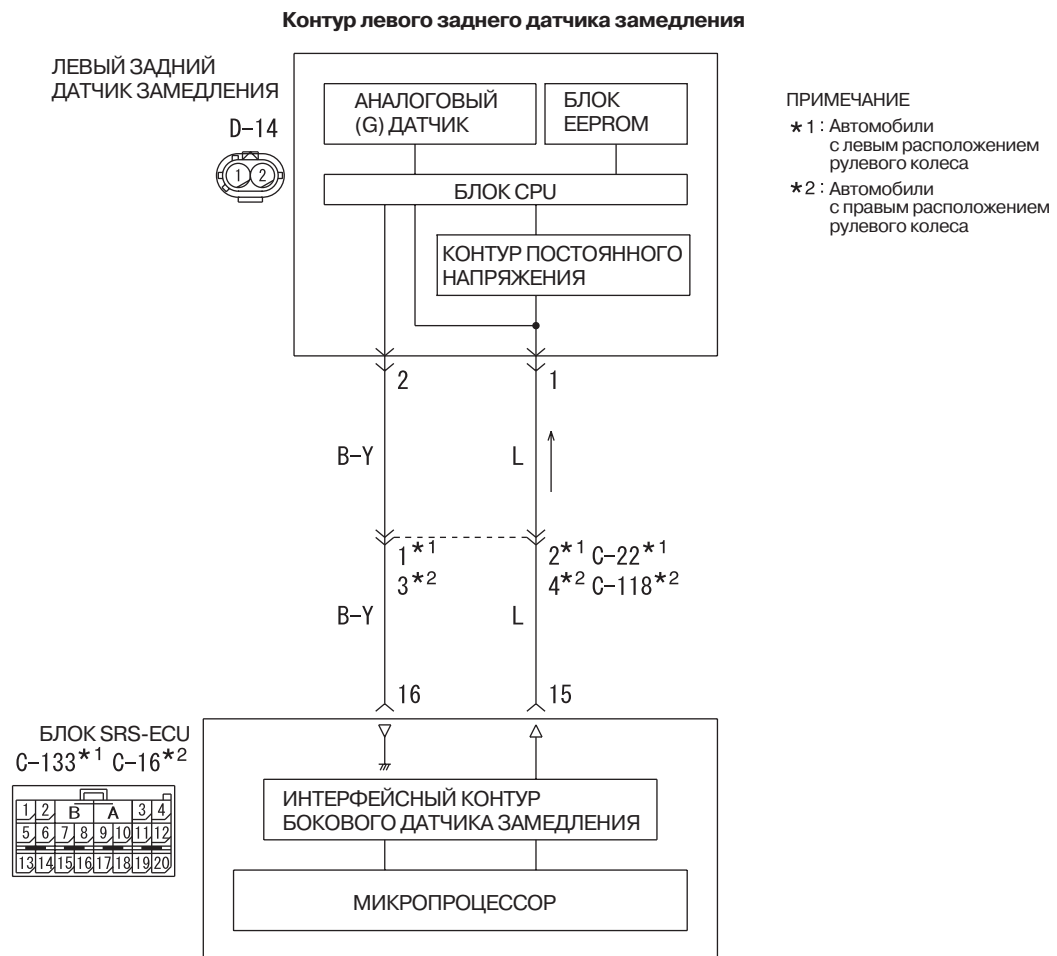
Код № 5А: Ошибка в значении напряжения в цепи (левого заднего) датчика замедления

- Повреждены провода или соединительные колодки.
- Неисправность датчика замедления (левого, заднего).
- Неисправность блока SRS-ECU.

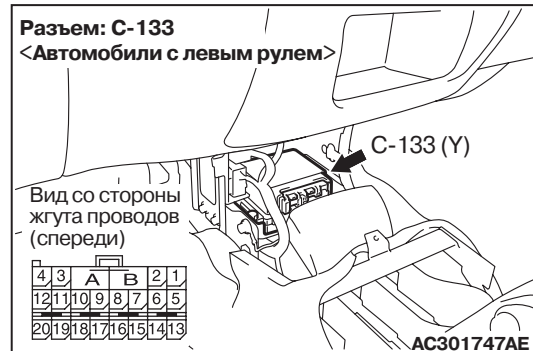
ЭТАП 2. Проверка жгута проводов, связывающего разъемы C-133 <LHD> или C-16 <RHD> (выводы 15 и 16) блока SRS-ECU и колодку разъема D-14 (выводы 1 и 2) бокового датчика (левого, заднего) на отсутствие обрыва или короткого замыкания

Не вставляйте ножки пробника в выводы с лицевой стороны, поскольку может быть нарушено токопроводящее покрытие выводов колодки.

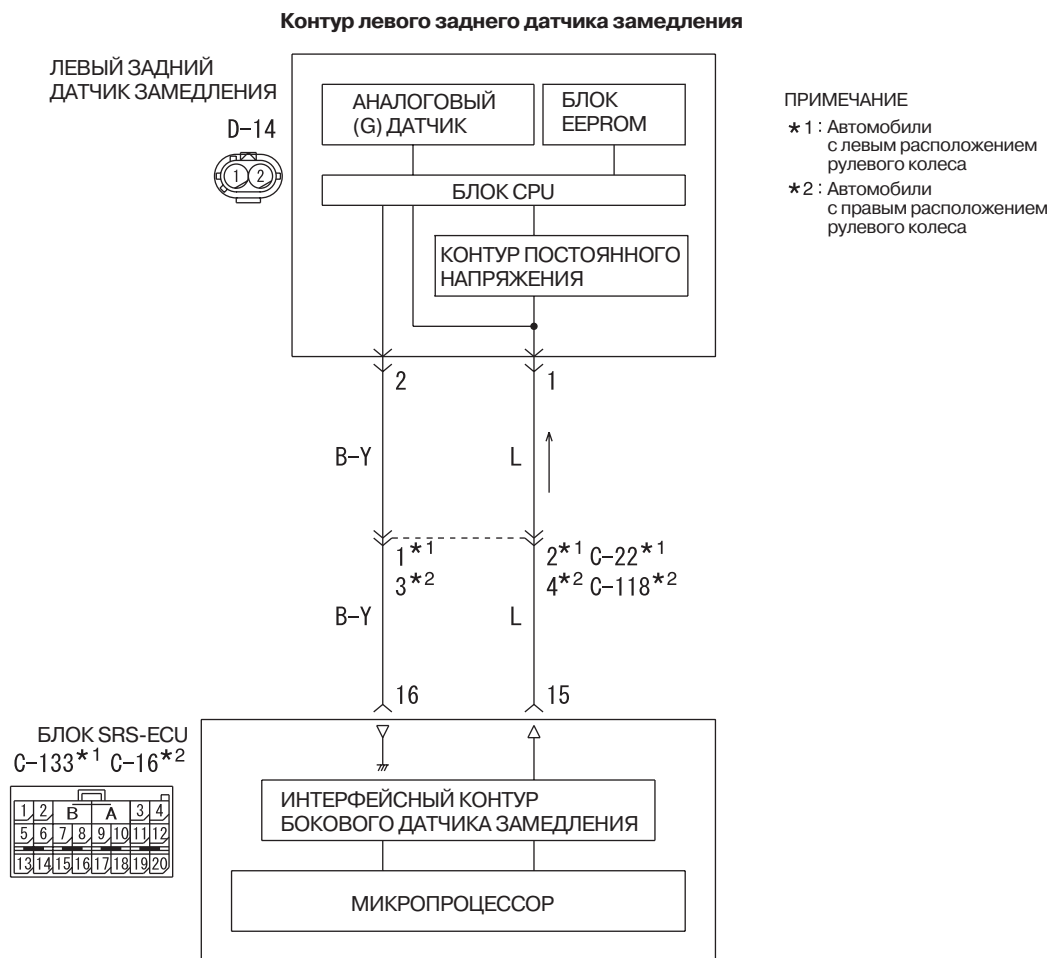
Код № 5С. Ошибка (код 5D) при обмене данными в цепи (левого, заднего) датчика замедления. Обмен данными с (левым задним) датчиком замедления невозможен

- Повреждены провода или соединительные колодки.
- Неисправность датчика замедления (левого, заднего).
- Неисправность блока SRS-ECU.

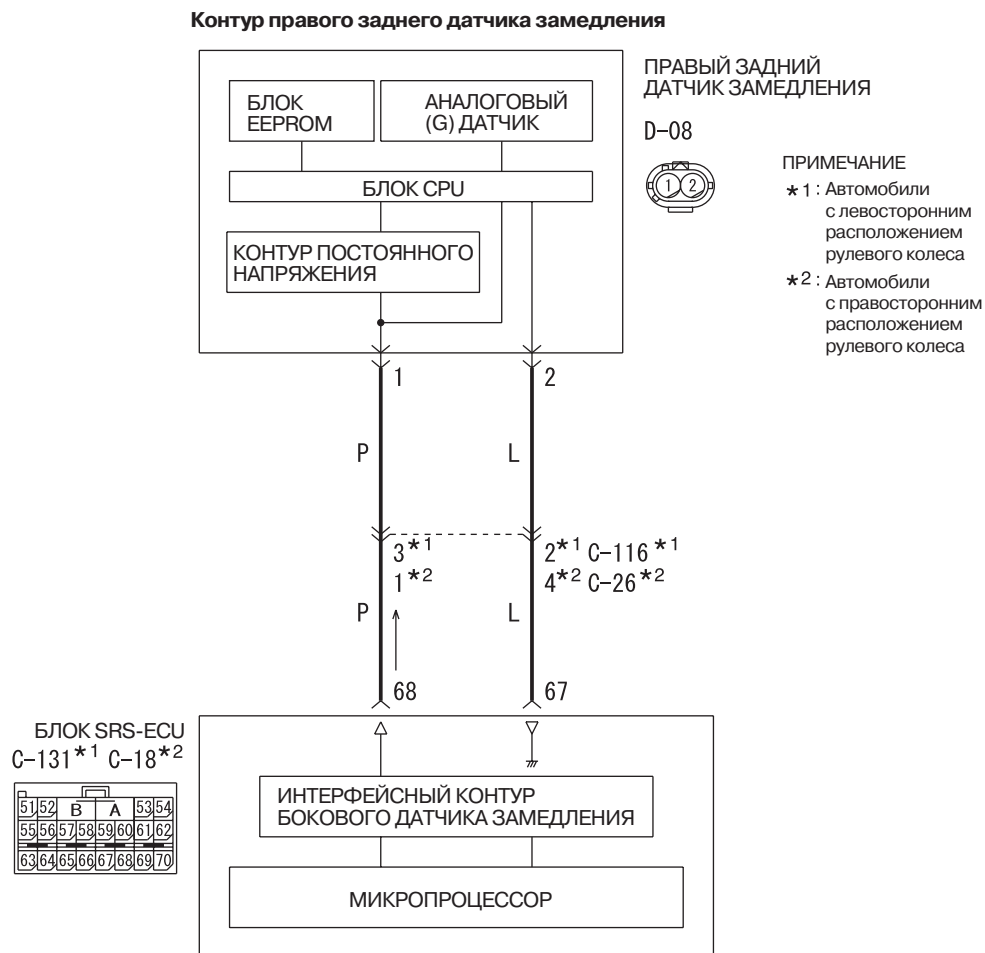
Код № 6А: Ошибка в значении напряжения в цепи (правого заднего) датчика замедления

- Повреждены провода или соединительные колодки.
- Неисправность датчика замедления (правого, заднего).
- Неисправность блока SRS-ECU.

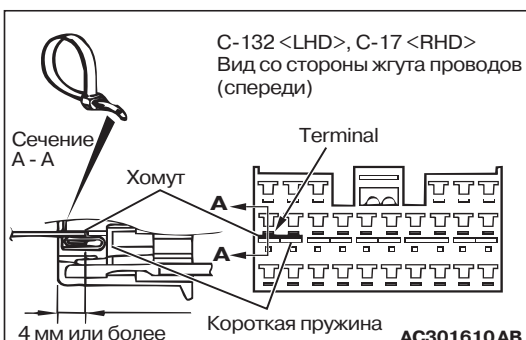
(2) Расстыкуйте разъем C-205 спиральной пружины.

Установите изолятор (например, отрезок оболочки провода) на глубину 4 мм или более, чтобы разгрузить короткую пружину.

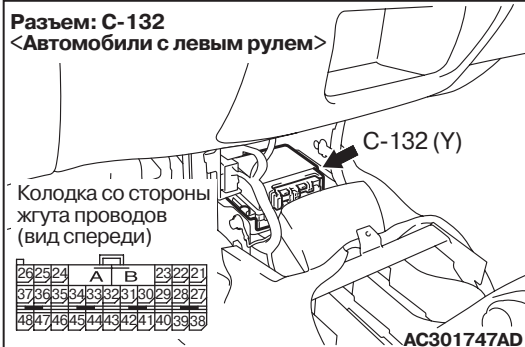
ЭТАП 3. Восстановите работоспособность жгута проводов, соединяющего колодки разъемов блока SRS-ECU C-132 <LHD> или C-17 <RHD> (выводы 36 и 37) и разъем C-205 (выводы 3 и 4) спиральной пружины

(1) Расстыкуйте разъемы C-132 <LHD>, C-17 <RHD> блока SRS-ECU и разъем C-205 спиральной пружины.

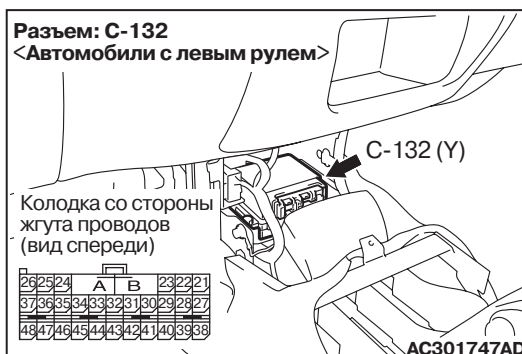
ЭТАП 2. Проверка надежности стыковки колодок электрических разъемов блока SRS-ECU C-132 <LHD> или C-17 <RHD> (коды считываются при помощи тестера MUT-II/III)

- (2) Расстыкуйте разъемы C-132 <LHD> или C-17 <RHD>, затем вновь состыкуйте их.
- (3) Присоедините провод к отрицательному выводу аккумуляторной батареи.
- (4) Удалите коды из ПЗУ и считайте их заново.

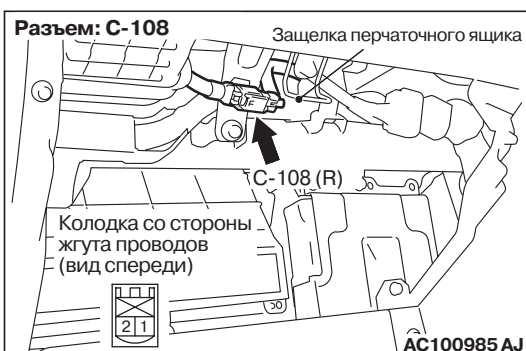
ЭТАП 3. Проверка надежности стыковки колодок электрических разъемов блока SRS-ECU C-132 <LHD> или C-17 <RHD>, разъем C-205 спиральной пружины, разъем C-207 модуля подушки безопасности со стороны водителя (коды считываются при помощи тестера MUT-II/III)

- (2) Расстыкуйте разъемы C-132 <LHD> или C-17 <RHD> и C-108, затем вновь состыкуйте их.
(3) Присоедините провод к отрицательному выводу аккумуляторной батареи.
(4) Удалите коды из ПЗУ и считайте их заново.

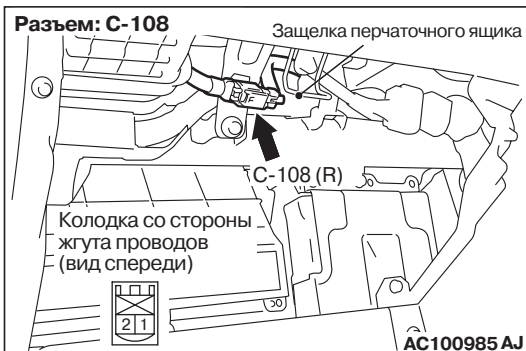
- (1) Расстыкуйте колодки разъемов C-132 <LHD> или C-17 <RHD>.

- (2) Расстыкуйте разъем C-108 модуля подушки блока переднего пассажира.

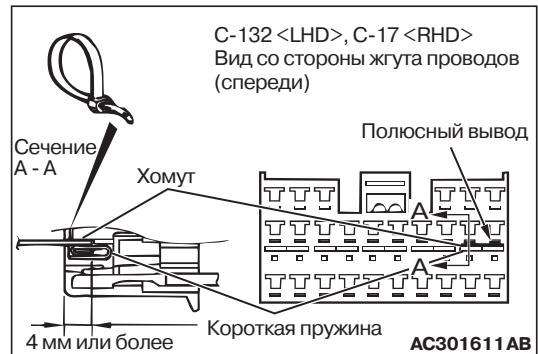
Установите изолятор (например, отрезок оболочки провода) на глубину 4 мм или более, чтобы разгрузить короткую пружину.

- (4) Установите изолятор (например, отрезок оболочки провода диаметром 3 мм и толщиной изолятора 0,5 мм) между выводами 27, 28 и короткой пружиной, чтобы разгрузить последнюю.

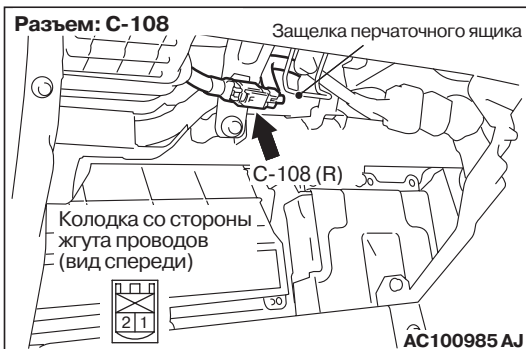
ЭТАП 1. Считайте код, присоединив проверочный резистор (используйте тестер MUT-II/III)

- (2) Расстыкуйте разъем C-108 модуля НПБ переднего пассажира.

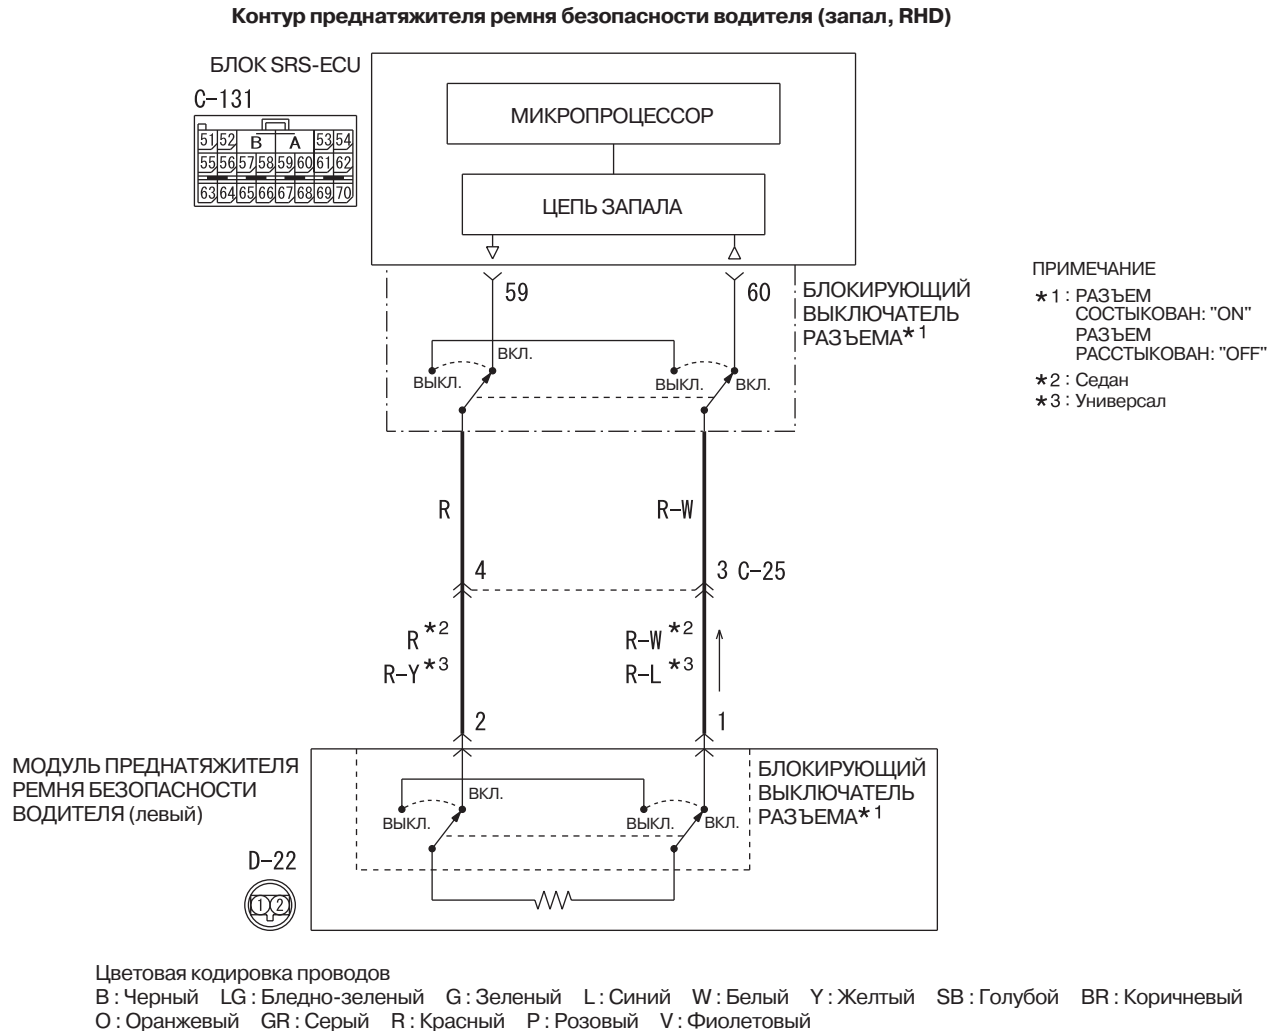
Код № 26. Пиропатрон преднатяжителя ремня безопасности (со стороны водителя), короткое замыкание между выводами пиропатрона

- Неправильно соединены части электрического разъема или неисправна короткая пружина*.
- Короткое замыкание между выводами пиропатрона преднатяжителя.
- Повреждена соединительная колодка(и).
- Неисправность блока SRS-ECU.

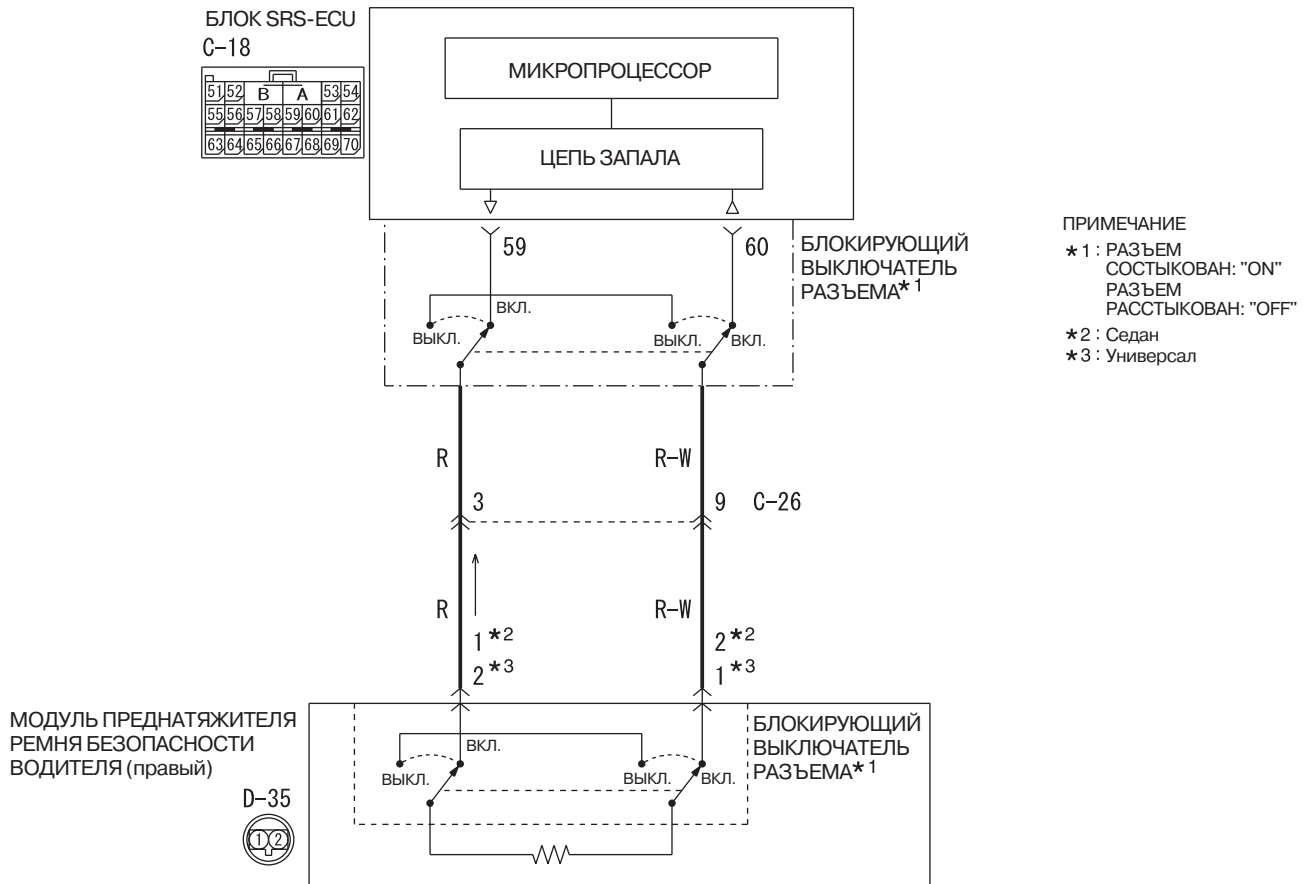
Контур преднатяжителя ремня безопасности водителя (запал, RHD)

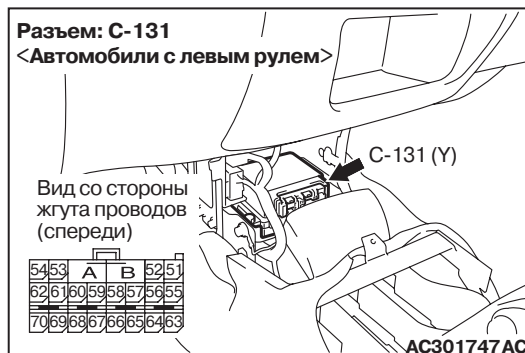
ЭТАП 2. Проверка надежности стыковки колодок электрических разъемов блока SRS-ECU C-131 <LHD> или C-18 <RHD> (коды считываются при помощи тестера MUT-II/III)

- (2) Расстыкуйте разъемы C-131 <LHD> или C-18 <RHD>, затем вновь состыкуйте их.
- (3) Присоедините провод к отрицательному выводу аккумуляторной батареи.
- (4) Удалите коды из ПЗУ и считайте их заново.

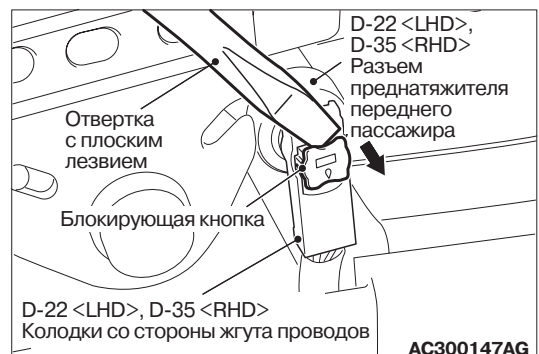
ЭТАП 3. Проверка надежности стыковки колодок электрических разъемов блока SRS-ECU C-131 <LHD> или C-18 <RHD> и разъем преднатяжителя со стороны водителя D-22 <LHD> или D-35 <RHD> (коды считываются при помощи тестера MUT-II/III)

- (2) Расстыкуйте разъемы C-131 <LHD>, D-22 <LHD>, C-18 <RHD> или D-35 <RHD> и вновь состыкуйте их. При работе с разъемом D-22 <LHD> или D-35 <RHD> используйте отвертку с плоской рабочей частью для вытягивания блокирующей кнопки колодки со стороны жгута проводов, затем расстыкуйте колодки.
- (3) Присоедините провод к отрицательному выводу аккумуляторной батареи.
- (4) Удалите коды из ПЗУ и считайте их заново.

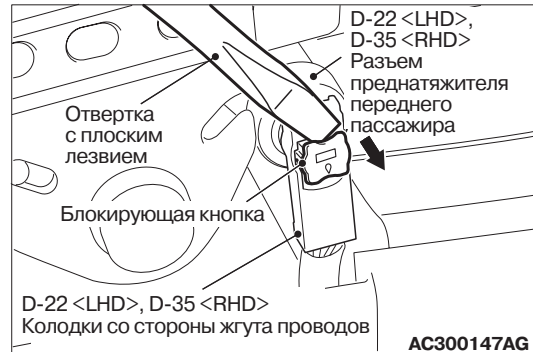
ЭТАП 4. Считайте код, присоединив проверочный резистор (используйте тестер MUT-II/III)

(2) Расстыкуйте разъем D-22 <LHD> или D-35 <RHD> преднатяжителя ремня безопасности со стороны водителя. При работе с разъемами используйте отвертку с плоской рабочей частью для вытягивания блокирующей кнопки колодки со стороны жгута проводов, затем расстыкуйте колодки.

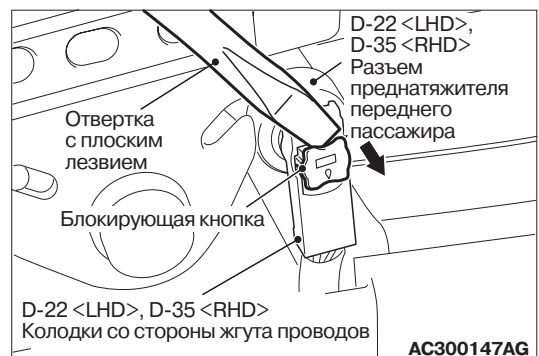
Для предотвращения внезапного срабатывания подушки безопасности расстыкуйте разъемы D-22 <LHD> или D-35 <RHD> модуля преднатяжителя для деактивации цепи запала.

(2) Расстыкуйте разъем D-22 <LHD> или D-35 <RHD> преднатяжителя ремня безопасности со стороны водителя. При работе с разъемами используйте отвертку с плоской рабочей частью для вытягивания блокирующей кнопки колодки со стороны жгута проводов, затем расстыкуйте колодки.

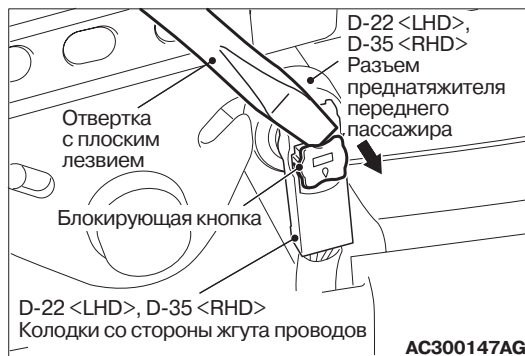
ПРОЦЕДУРА ВЫПОЛНЕНИЯ
ДИАГНОСТИКИЭТАП 1. Считайте код, присоединив
проверочный резистор (используйте
тестер MUT-II/III)

(2) Расстыкуйте разъем D-22 <LHD> или D-35 <RHD> преднатяжителя ремня безопасности со стороны водителя. При работе с разъемами используйте отвертку с плоской рабочей частью для вытягивания блокирующей кнопки колодки со стороны жгута проводов, затем расстыкуйте колодки.

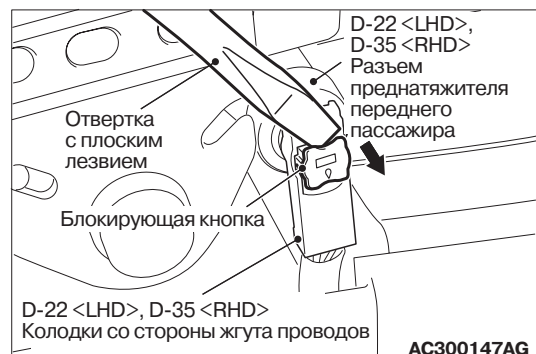
ЭТАП 2. Восстановите работоспособность жгута проводов между разъемами блока SRS-ECU C-131 <LHD> или C-18 <RHD> (выводы 59 и 60) и разъемами D-22 <LHD>, D-35 <RHD> (выводы 1 и 2) преднатяжителя ремня безопасности со стороны водителя

- Расстыкуйте разъемы блока SRS-ECU C-131 <LHD> или C-18 <RHD> и разъем преднатяжителя со стороны водителя D-22 <LHD> или D-35 <RHD> (коды считываются при помощи тестера MUT-II/III). При работе с разъемом D-22 <LHD> или D-35 <RHD> используйте отвертку с плоской рабочей частью для вытягивания блокирующей кнопки колодки со стороны жгута проводов, затем расстыкуйте колодки.

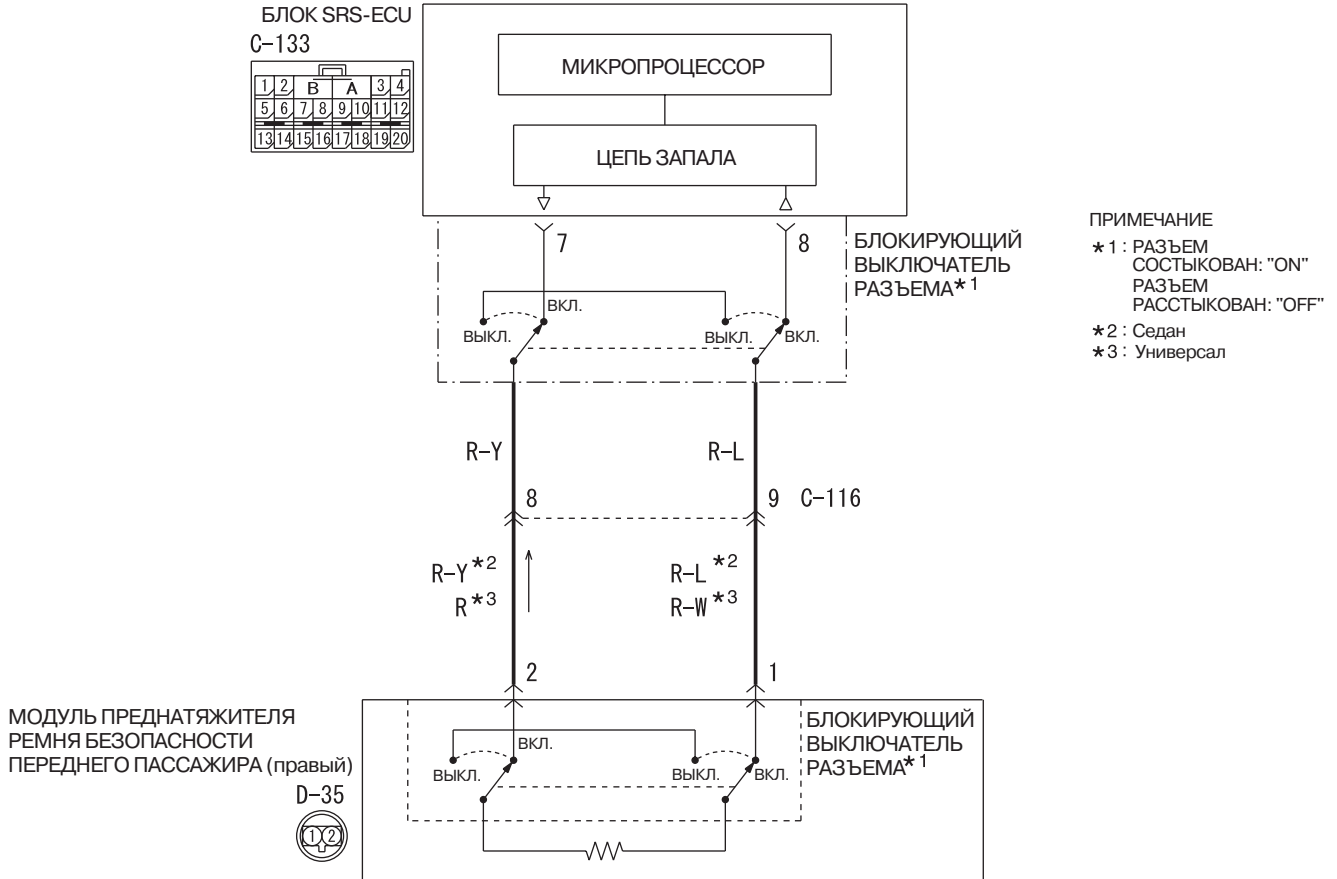
W4J52E08AA

Контур преднатяжителя ремня безопасности переднего пассажира (запал, LHD)

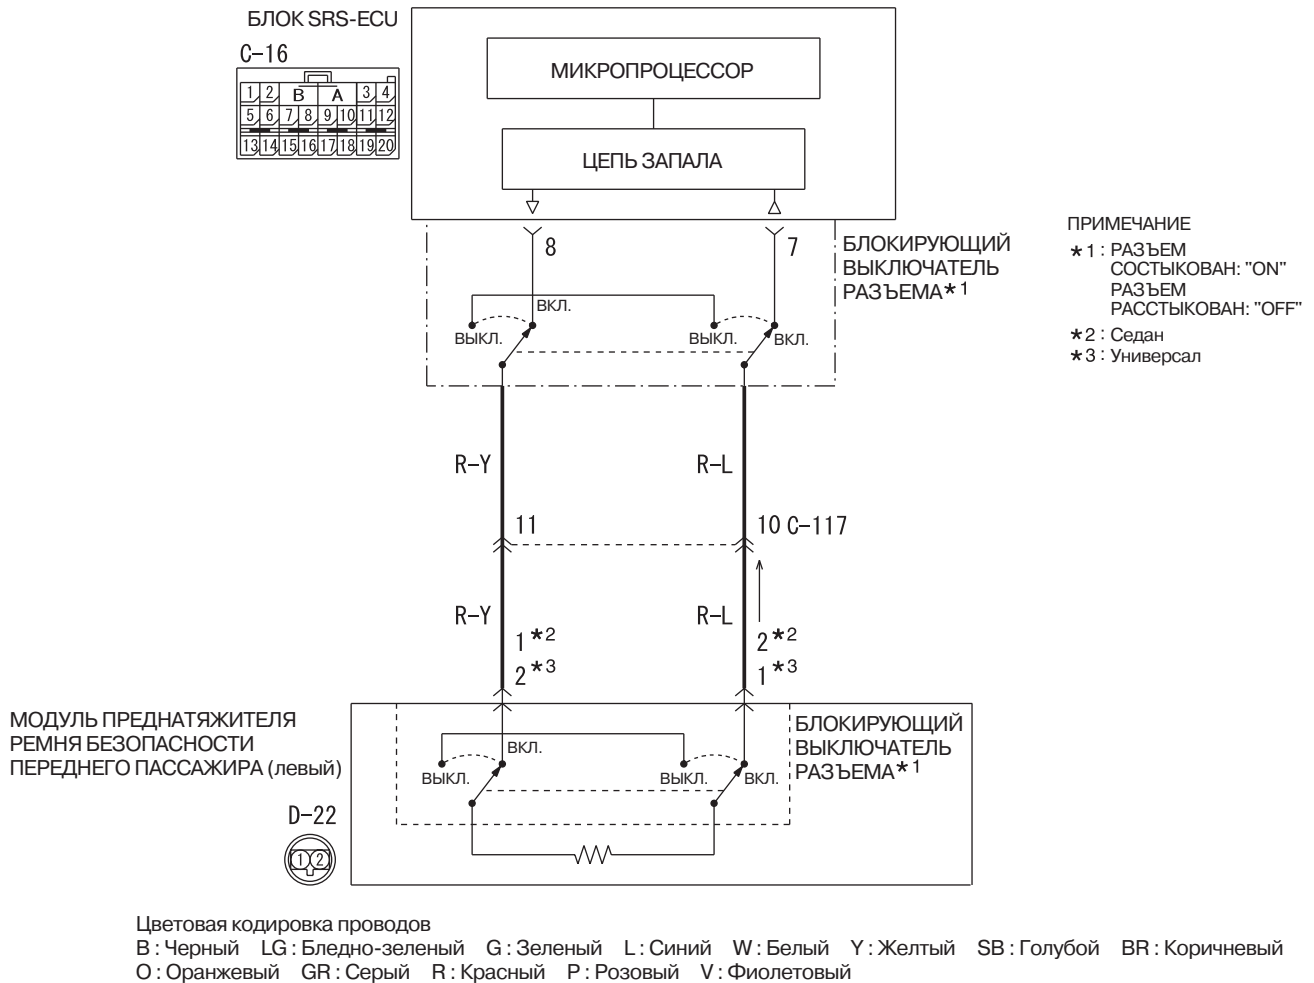
W4J52E15AA

Контур преднатяжителя ремня безопасности переднего пассажира (запал, RHD)

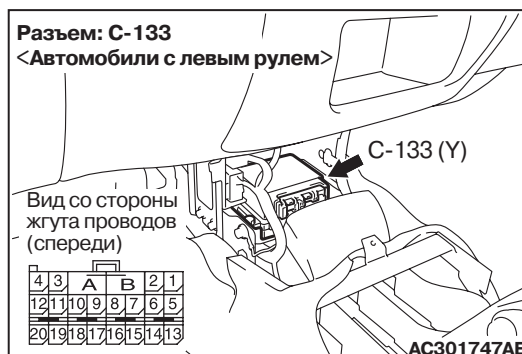
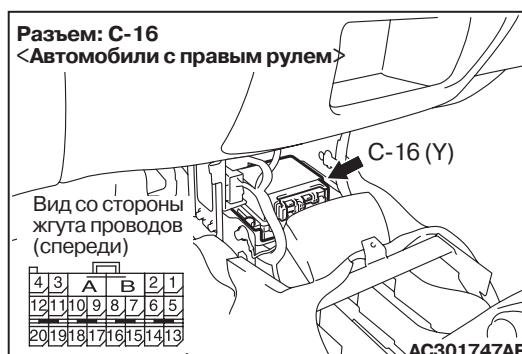
ЭТАП 2. Проверка надежности стыковки колодок электрических разъемов блока SRS-ECU C-133 <LHD> или C-16 <RHD> (коды считываются при помощи тестера MUT-II/III)

- (2) Расстыкуйте разъемы C-133 <LHD> или C-16 <RHD>, затем вновь состыкуйте их.
- (3) Присоедините провод к отрицательному выводу аккумуляторной батареи.
- (4) Удалите коды из ПЗУ и считайте их заново.

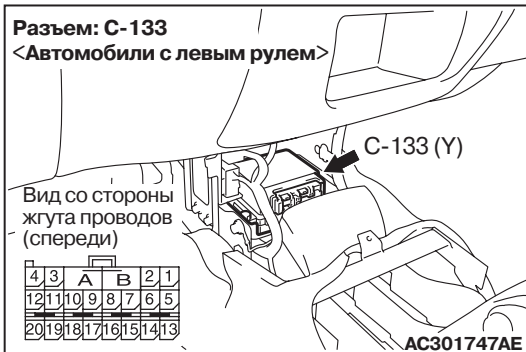
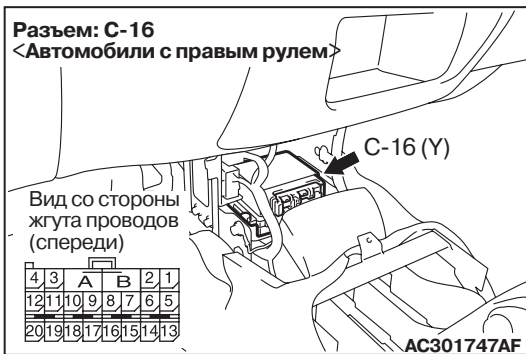
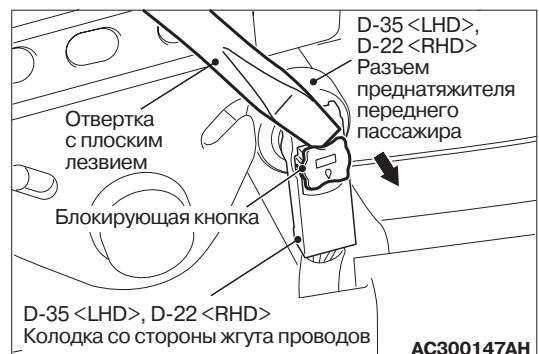
ЭТАП 3. Проверка надежности стыковки колодок электрических разъемов блока SRS-ECU C-133 <LHD> или C-16 <RHD> и разъем преднатяжителя со стороны переднего пассажира D-35 <LHD> или D-22 <RHD> (коды считываются при помощи тестера MUT-II/III)

- (2) Расстыкуйте разъемы <LHD> или C-16 <RHD> и D-35 <LHD> или D-22 <RHD> и вновь состыкуйте их. При работе с разъемом D-35 <LHD> или D-22 <RHD> используйте отвертку с плоской рабочей частью для вытягивания блокирующей кнопки колодки со стороны жгута проводов, затем расстыкуйте колодки.
- (3) Присоедините провод к отрицательному выводу аккумуляторной батареи.
- (4) Удалите коды из ПЗУ и считайте их заново.

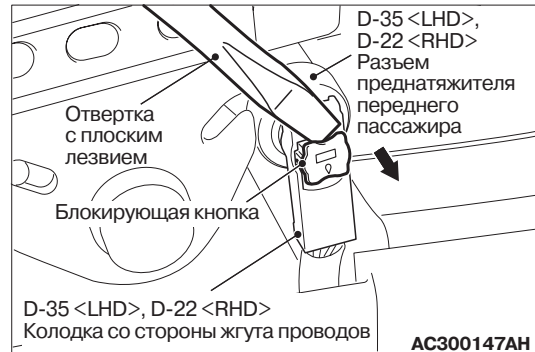
ЭТАП 4. Считайте код, присоединив поперечный резистор (используйте тестер MUT-II/III)

(2) Расстыкуйте разъемы D-35 <LHD> или D-22 <RHD> преднатяжителя ремня безопасности со стороны переднего пассажира. При работе с разъемами используйте отвертку с плоской рабочей частью для вытягивания блокирующей кнопки колодки со стороны жгута проводов, затем расстыкуйте колодки.

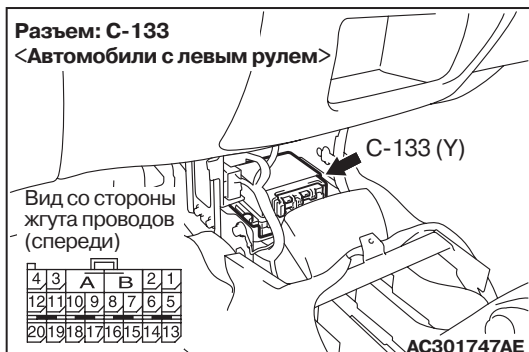
ЭТАП 5. Измерение величины сопротивления на выводах колодок разъемов C-133 <LHD> или C-16 <RHD> блока SRS-ECU

(1) Расстыкуйте колодки разъемов C-133 <LHD> или C-16 <RHD>.

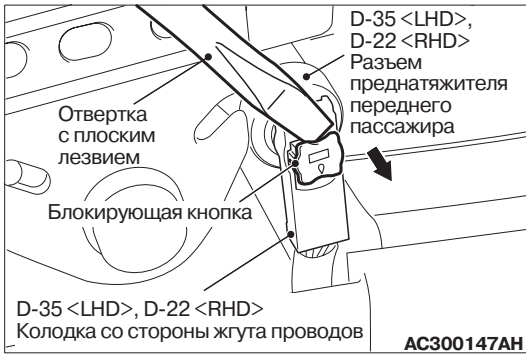
Для предотвращения внезапного срабатывания подушки безопасности расстыкуйте разъемы D-35 <LHD> или D-22 <RHD> модуля преднатяжителя ремня безопасности со стороны переднего пассажира для деактивации цепи запала.

- (2) Расстыкуйте разъемы D-35 <LHD> или D-22 <RHD> преднатяжителя ремня безопасности со стороны переднего пассажира. При работе с разъемами используйте отвертку с плоской рабочей частью для вытягивания блокирующей кнопки колодки со стороны жгута проводов, затем расстыкуйте колодки.

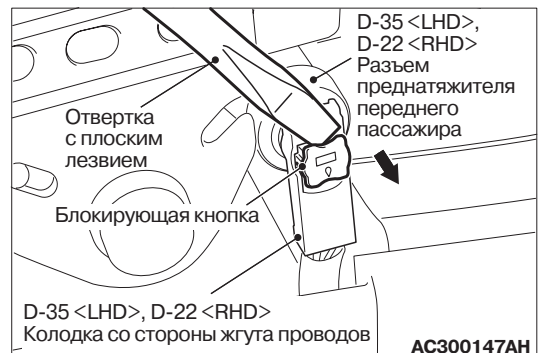
ПРОЦЕДУРА ВЫПОЛНЕНИЯ
ДИАГНОСТИКИЭТАП 1. Считайте код, присоединив
поверочный резистор (используйте
тестер MUT-II/III)

(2) Расстыкуйте разъемы D-35 <LHD> или D-22 <RHD> преднатяжителя ремня безопасности со стороны переднего пассажира. При работе с разъемами используйте отвертку с плоской рабочей частью для вытягивания блокирующей кнопки колодки со стороны жгута проводов, затем расстыкуйте колодки.

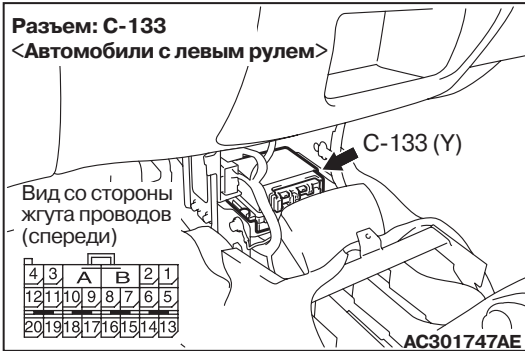
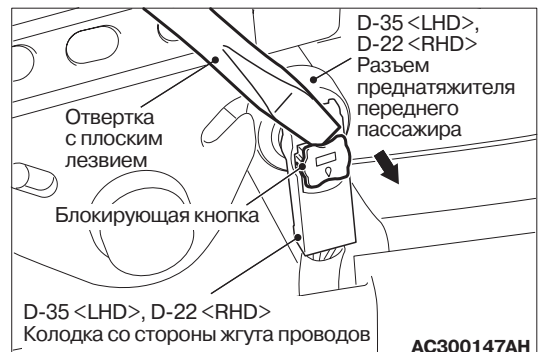
ЭТПАП 2. Восстановите работоспособность жгута проводов между разъемами блока SRS-ECU C-133 <LHD> или C-16 <RHD> (выводы 7 и 8) и разъемами D-35 <LHD> или D-22 <RHD> (выводы 1 и 2) преднатяжителя ремня безопасности со стороны переднего пассажира

- Разъемы блока SRS-ECU C-133 <LHD> или C-16 <RHD> и разъем преднатяжителя со стороны переднего пассажира D-35 <LHD> или D-22 <RHD> (коды считываются при помощи тестера MUT-II/III). При работе с разъемом D-35 <LHD> или D-22 <RHD> используйте отвертку с плоской рабочей частью для вытягивания блокирующей кнопки колодки со стороны жгута проводов, затем расстыкуйте колодки.

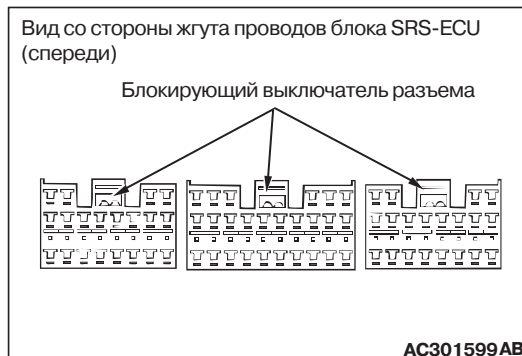
ЭТАП 1. Проверка надежности стыковки колодок электрических разъемов блока SRS-ECU C-131 <LHD>, C-132 <LHD>, C-133 <LHD>, C-16 <RHD>, C-17 <RHD> и C-18 <RHD> (используйте тестер MUT-II/III)

- (2) Расстыкуйте разъемы C-131 <LHD>, 132 <LHD>, 133 <LHD>, C-16 <RHD>, C-17 <RHD> и C-18 <RHD>, затем вновь состыкуйте их.
- (3) Присоедините провод к отрицательному выводу аккумуляторной батареи.
- (4) Удалите коды из ПЗУ и считайте их заново.

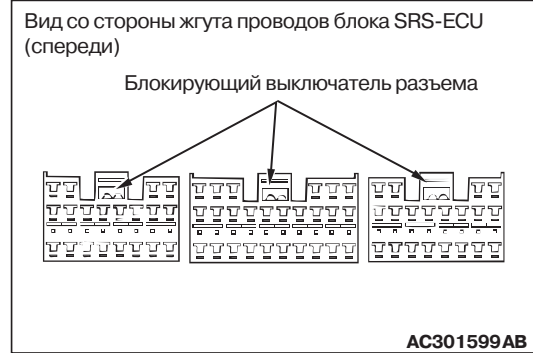
ЭТАП 2. Проверка надежности стыковки колодок электрических разъемов C-131 <LHD>, 132 <LHD>, 133 <LHD>, C-16 <RHD>, C-17 <RHD> и C-18 <RHD> блока SRS-ECU

- (1) Расстыкуйте разъемы C-131 <LHD>, 132 <LHD>, 133 <LHD>, C-16 <RHD>, C-17 <RHD> и C-18 <RHD>.
- (2) Проверьте состояние фиксаторов на колодках со стороны жгутов проводов, убедитесь в том, что они не деформированы и надежно соединяются с ответным контактом.
