ГЛАВА 52В

ДОПОЛНИТЕЛЬНАЯ СИСТЕМА ПАССИВНОЙ БЕЗОПАСНОСТИ (SRS)

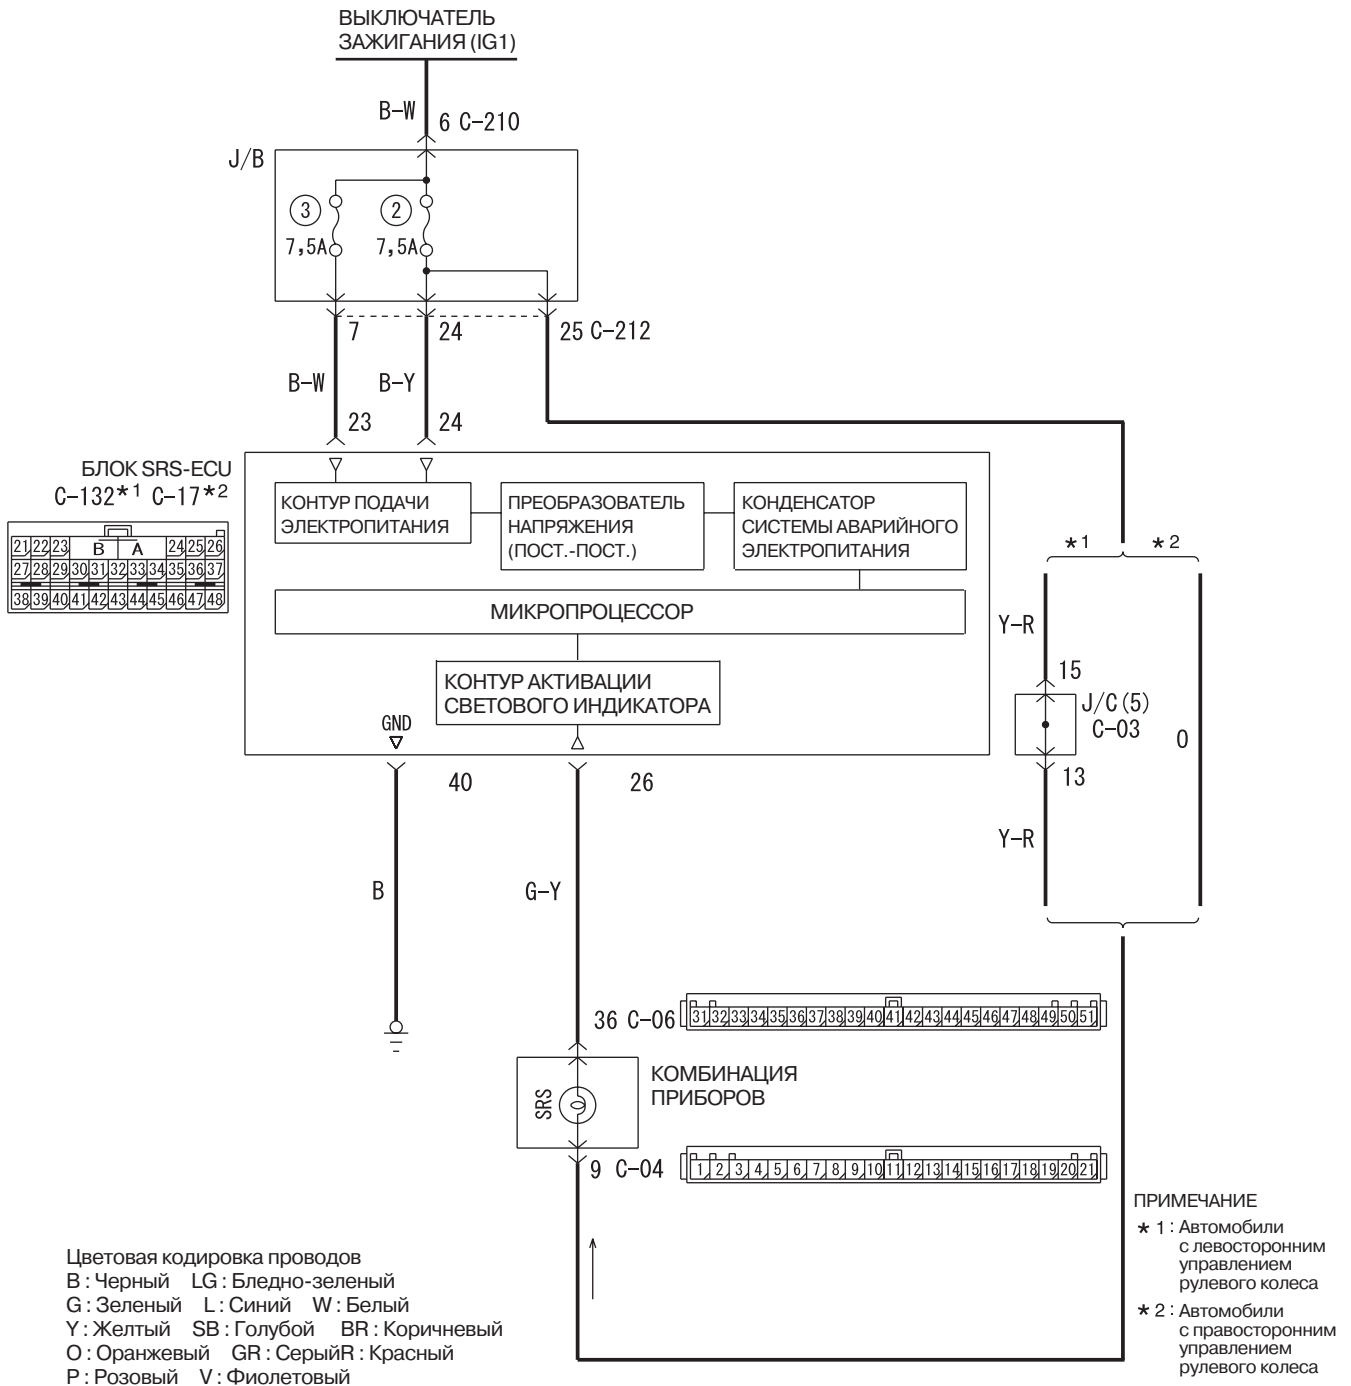
Контур подачи электропитания

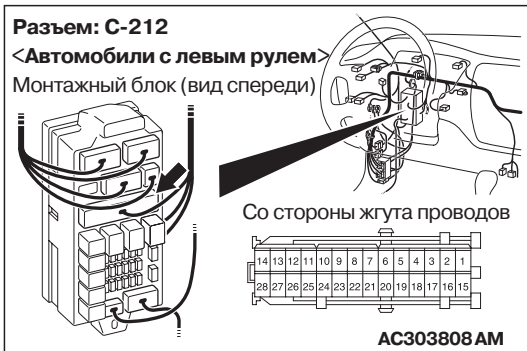
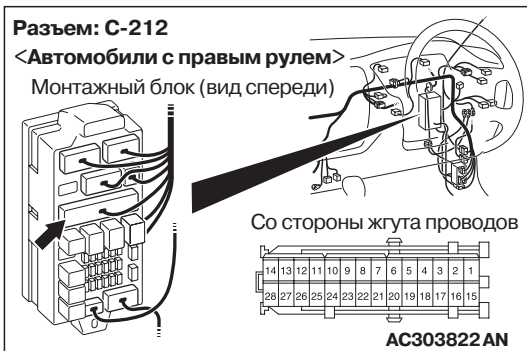
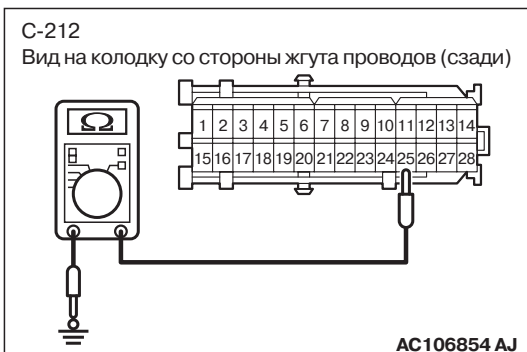
**ЭТАП 6. Измерение сопротивления
в разъеме С-212 монтажного блока**

- (1) Расстыкуйте разъем С-212 и измерьте сопротивление между выводами колодки со стороны жгута проводов.

Не вставляйте ножки пробника в выводы с лицевой стороны, поскольку может быть нарушено токопроводящее покрытие выводов колодки.

- (2) Измерение следует выполнять между выводом 25 и "массой".

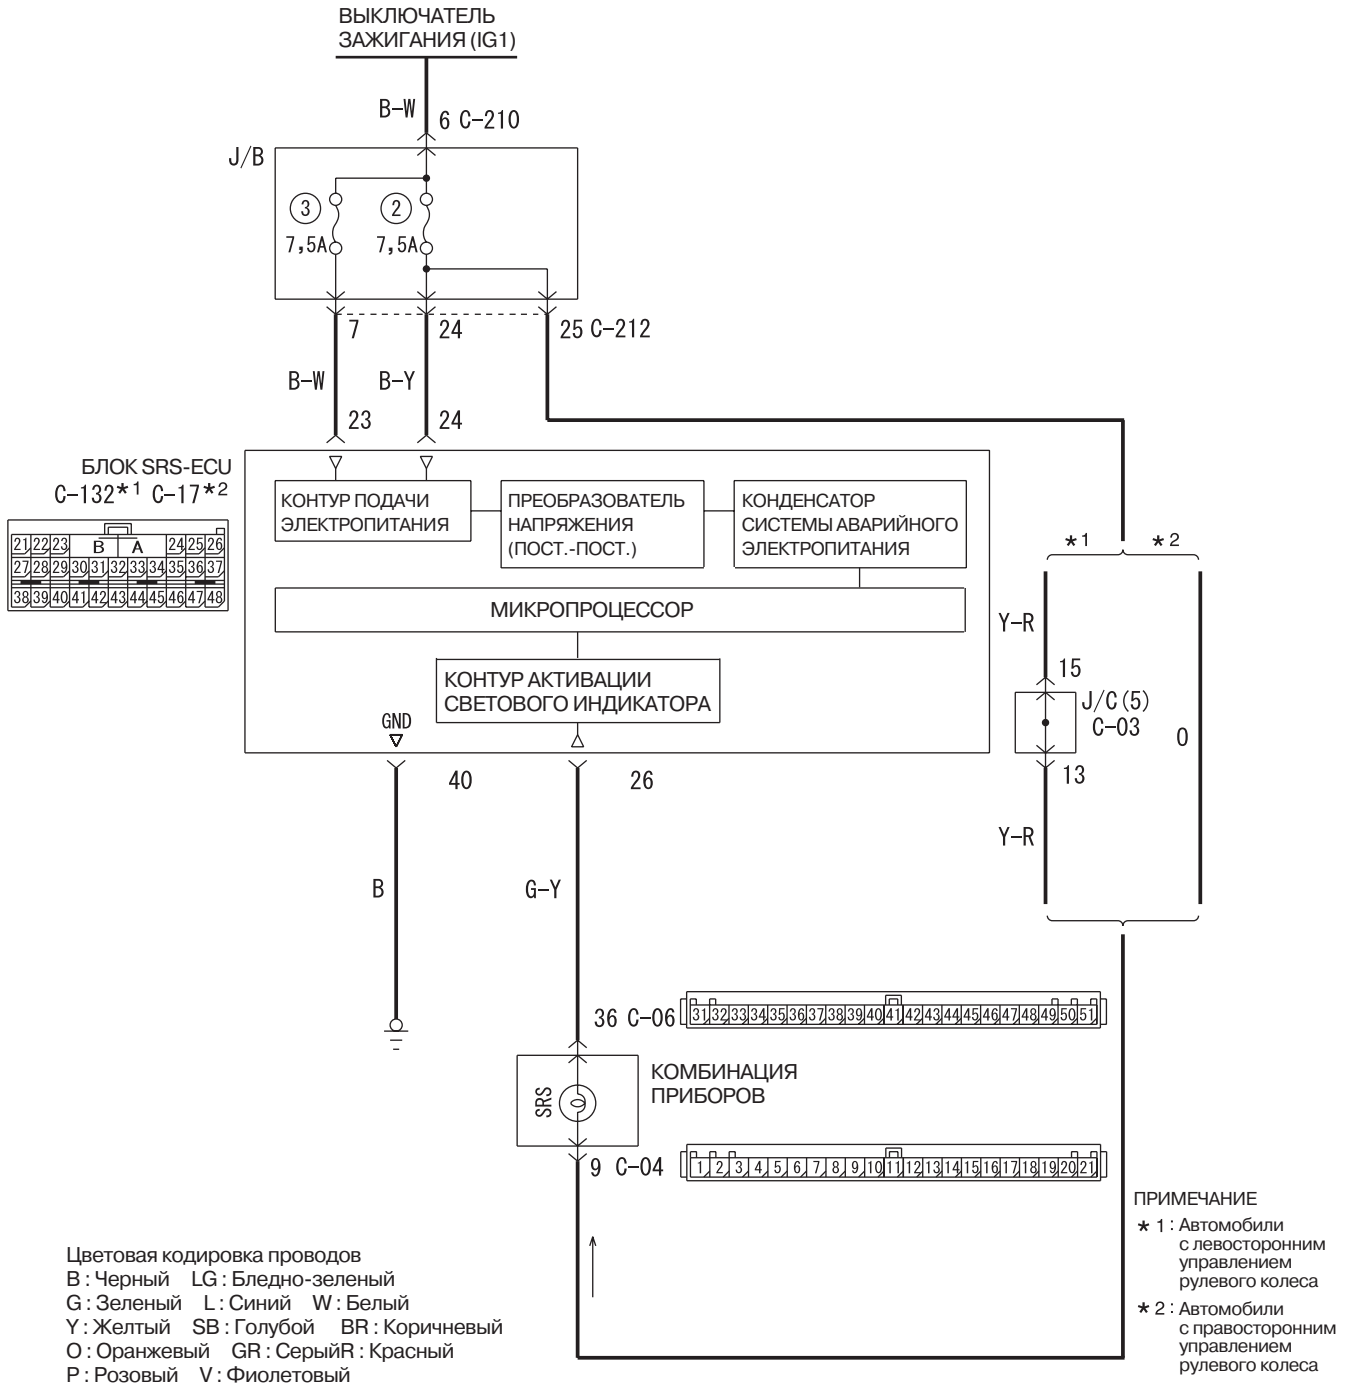
W4J52E12AA

Контур подачи электропитания

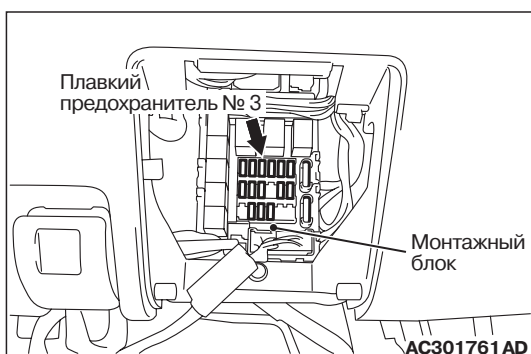
ПРОЦЕДУРА ВЫПОЛНЕНИЯ ДИАГНОСТИКИ**ЭТАП 1. Проверьте предохранитель № 3 в блоке предохранителей**

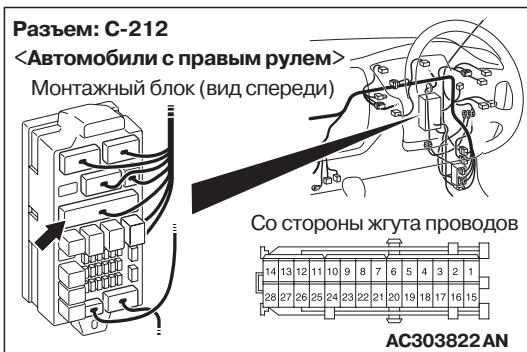
ЭТАП 5. Измерение сопротивления в разъеме С-212 монтажного блока

- (1) Расстыкуйте разъем С-212 и измерьте сопротивление между выводами колодки со стороны жгута проводов.

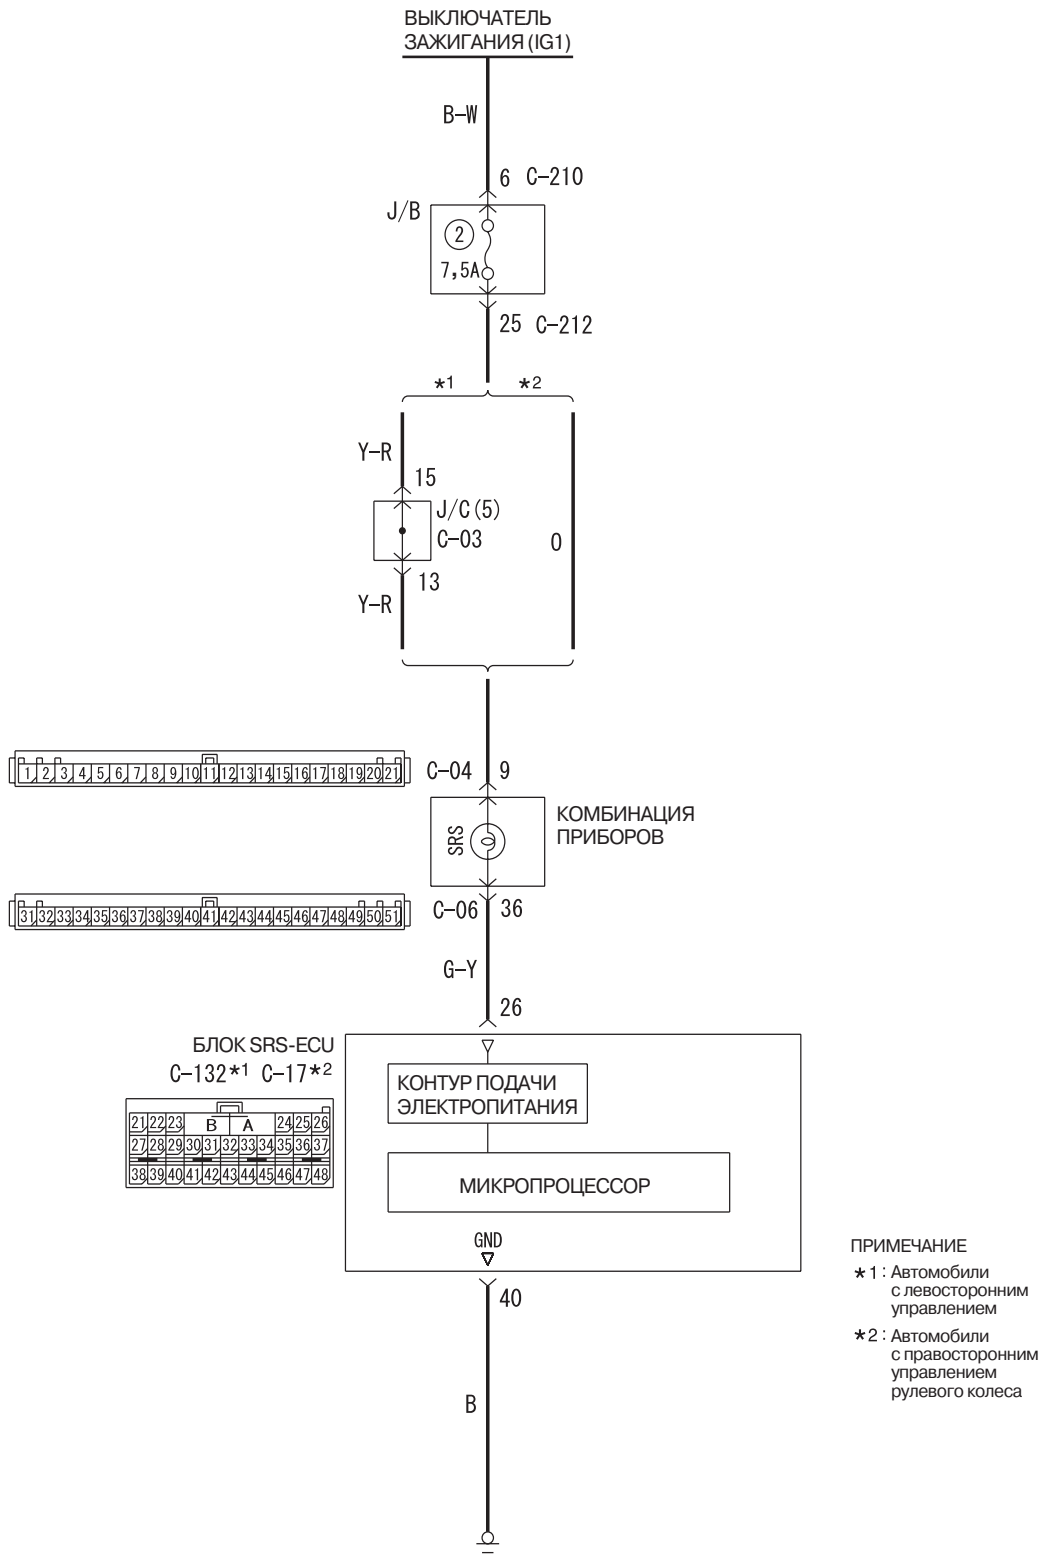
Контур активации индикатора системы SRS

- Повреждены провода или соединительные колодки.
- Поврежден светодиод.
- Неисправность блока SRS-ECU.
- Неисправность комбинации приборов.

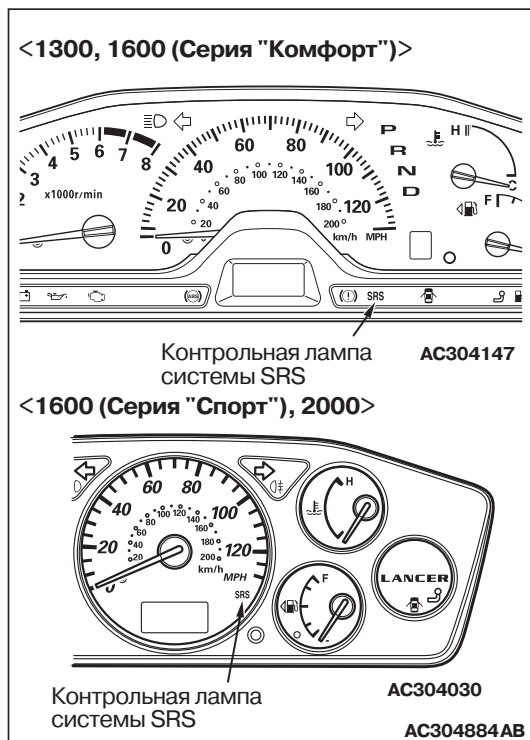
ЭТАП 2. Проверка светодиода контрольной лампы системы SRS

В: Исправен ли светодиод?
ДА : Замените светодиод
НЕТ : Идти к Этапу 3.

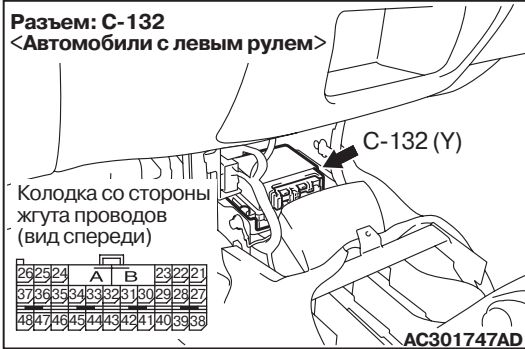
ЭТАП 2. Проверьте жгут проводов на отсутствие короткого замыкания на участке между разъемом блока SRS-ECU C-132 <LHD> или C-17 <LHD> (вывод 26) и разъемом C-06 (вывод 36)

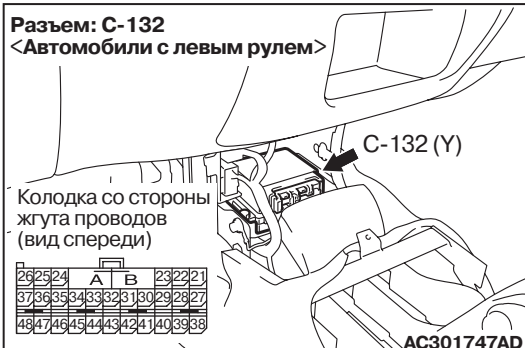
ЭТАП 3. Измерение величины сопротивления на выводах колодок разъемов C-132 <LHD> или C-17 <RHD> блока SRS-ECU

(1) Расстыкуйте колодки разъемов C-132 <LHD> или C-17 <RHD>.

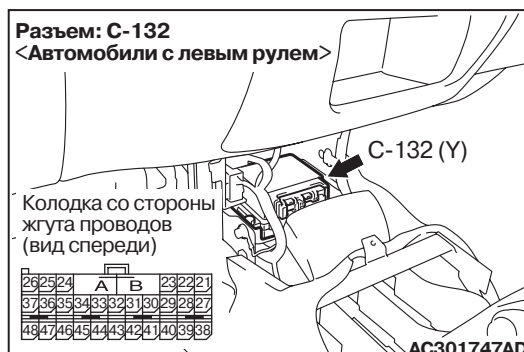
ЭТАП 2. Измерение величины сопротивления на выводах колодок разъемов C-132 <LHD> или C-17 <RHD> блока SRS-ECU

- (1) Расстыкуйте колодки разъемов C-132 <LHD> или C-17 <RHD>.

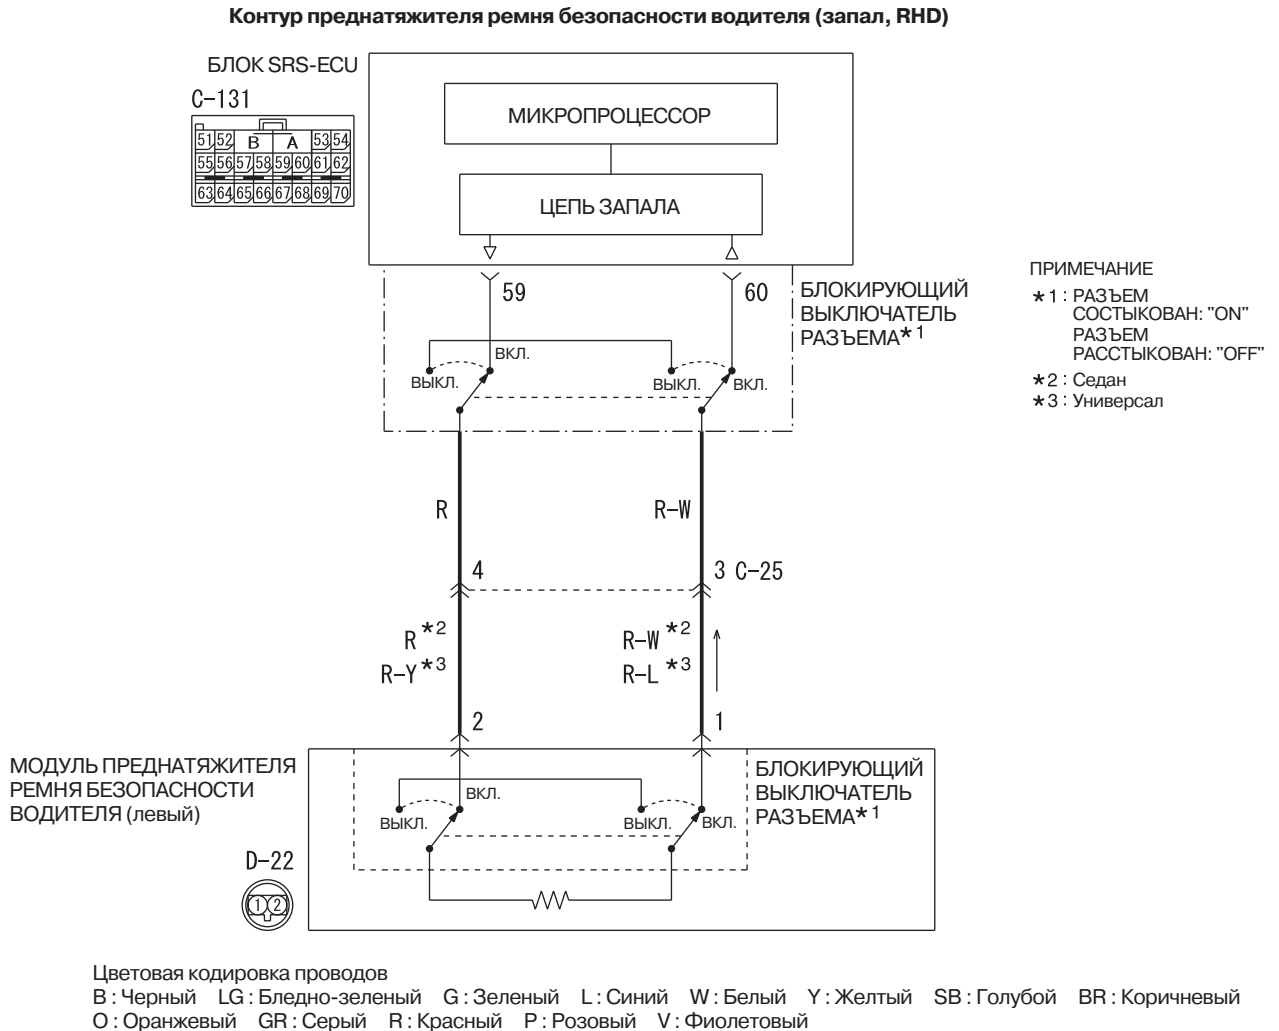
Код 67. Пиропатрон преднатяжителя ремня безопасности (со стороны водителя), короткое замыкание на "массу"

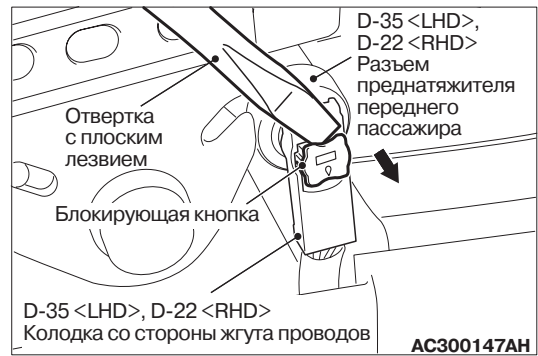
(2) Расстыкуйте разъемы D-35 <LHD> или D-22 <RHD> преднатяжителя ремня безопасности со стороны переднего пассажира. При работе с разъемами используйте отвертку с плоской рабочей частью для вытягивания блокирующей кнопки колодки со стороны жгута проводов, затем расстыкуйте колодки.

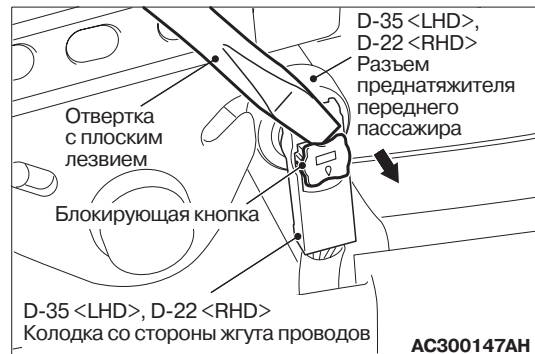
(2) Расстыкуйте разъемы D-35 <LHD> или D-22 <RHD> преднатяжителя ремня безопасности со стороны переднего пассажира. При работе с разъемами используйте отвертку с плоской рабочей частью для вытягивания блокирующей кнопки колодки со стороны жгута проводов, затем расстыкуйте колодки.

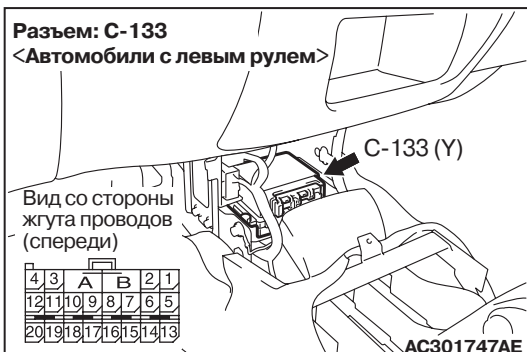
ЭТАП 2. Измерение величины сопротивления на выводах колодок разъемов C-133 <LHD> или C-16 <RHD> блока SRS-ECU

(1) Расстыкуйте колодки разъемов C-133 <LHD> или C-16 <RHD>.

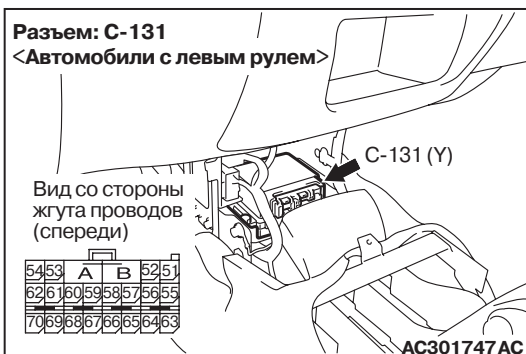
ЭТАП 2. Проверка надежности стыковки колодок электрических разъемов блока SRS-ECU C-131 <LHD> или C-18 <RHD> (коды считываются при помощи тестера MUT-II/III)

- (2) Расстыкуйте разъемы C-131 <LHD> или C-18 <RHD>, затем вновь состыкуйте их.
- (3) Присоедините провод к отрицательному выводу аккумуляторной батареи.

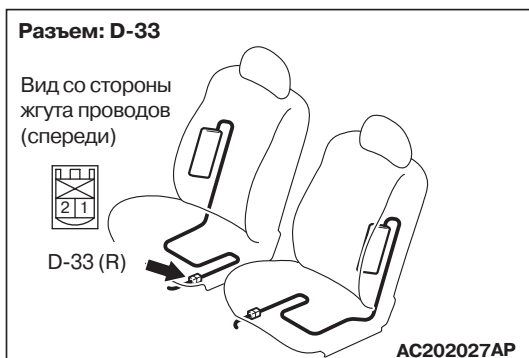
- (2) Расстыкуйте разъем D-33 модуля (правой) боковой подушки безопасности.

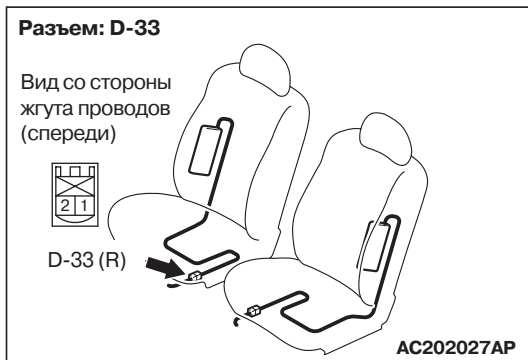
- (2) Расстыкуйте разъем D-33 модуля (правой) боковой подушки безопасности.

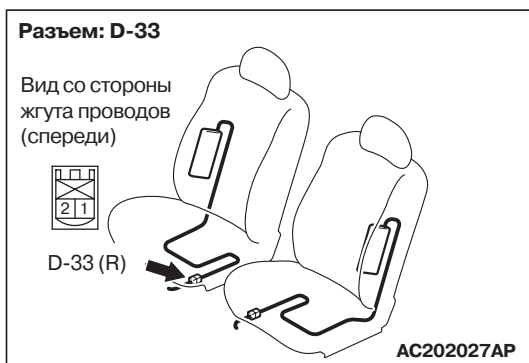
- (2) Расстыкуйте разъем D-33 модуля (правой) боковой подушки безопасности.

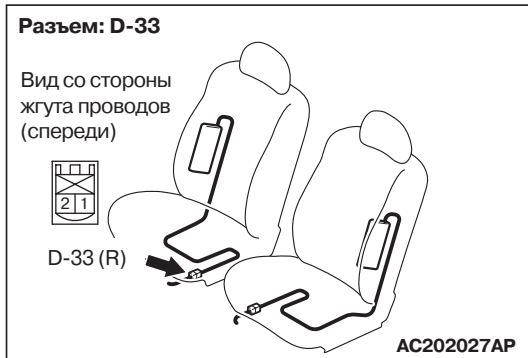
- (2) Расстыкуйте разъем D-33 модуля (правой) боковой подушки безопасности.

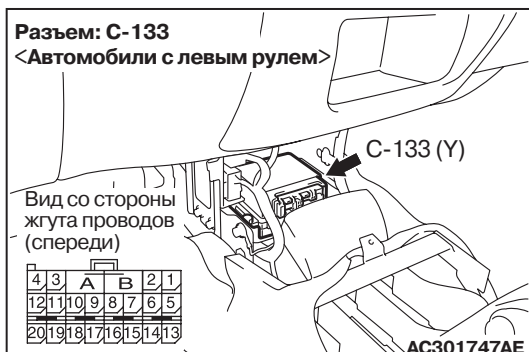
ЭТАП 2. Проверка надежности стыковки колодок электрических разъемов блока SRS-ECU C-133 <LHD> или C-16 <RHD> (коды считываются при помощи тестера MUT-II/III)

- (2) Расстыкуйте разъемы C-133 <LHD> или C-16 <RHD>, затем вновь состыкуйте их.
- (3) Присоедините провод к отрицательному выводу аккумуляторной батареи.

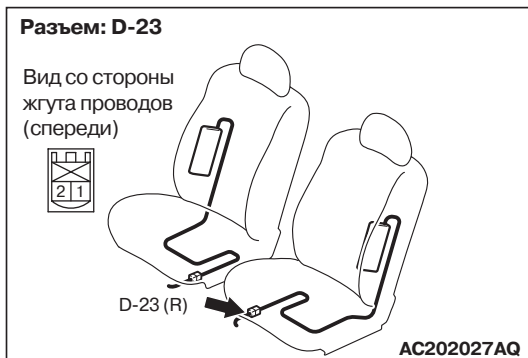
(2) Расстыкуйте разъем D-23 модуля (левой боковой подушки безопасности).

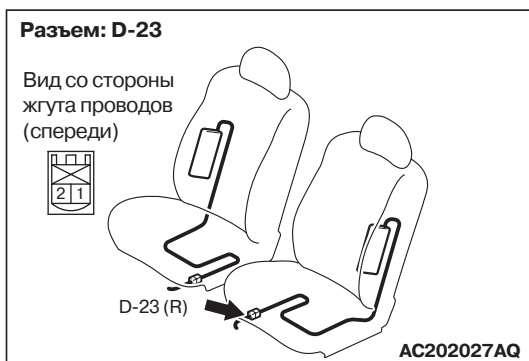
- (2) Расстыкуйте разъем D-23 модуля (левой боковой подушки безопасности).

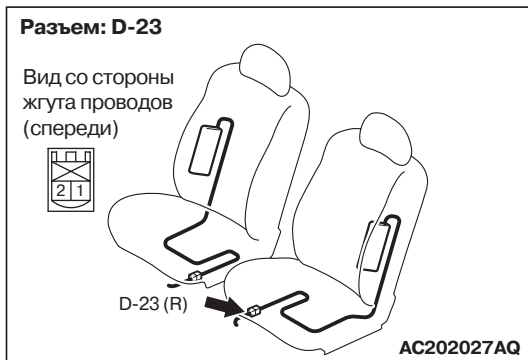
- (2) Расстыкуйте разъем D-23 модуля (левой боковой подушки безопасности).

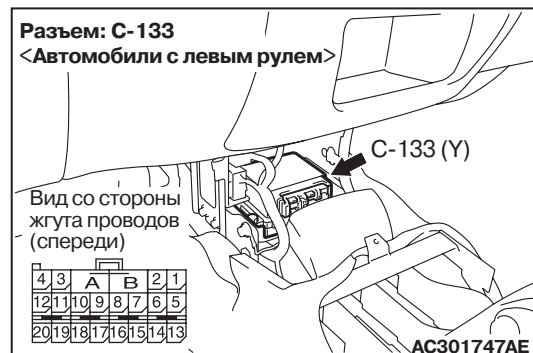
ЭТАП 2. Измерение величины напряжения на выводах колодок разъемов C-133 <LHD> или C-16 <RHD>

- (1) Расстыкуйте колодки разъемов C-133 <LHD> или C-16 <RHD>.

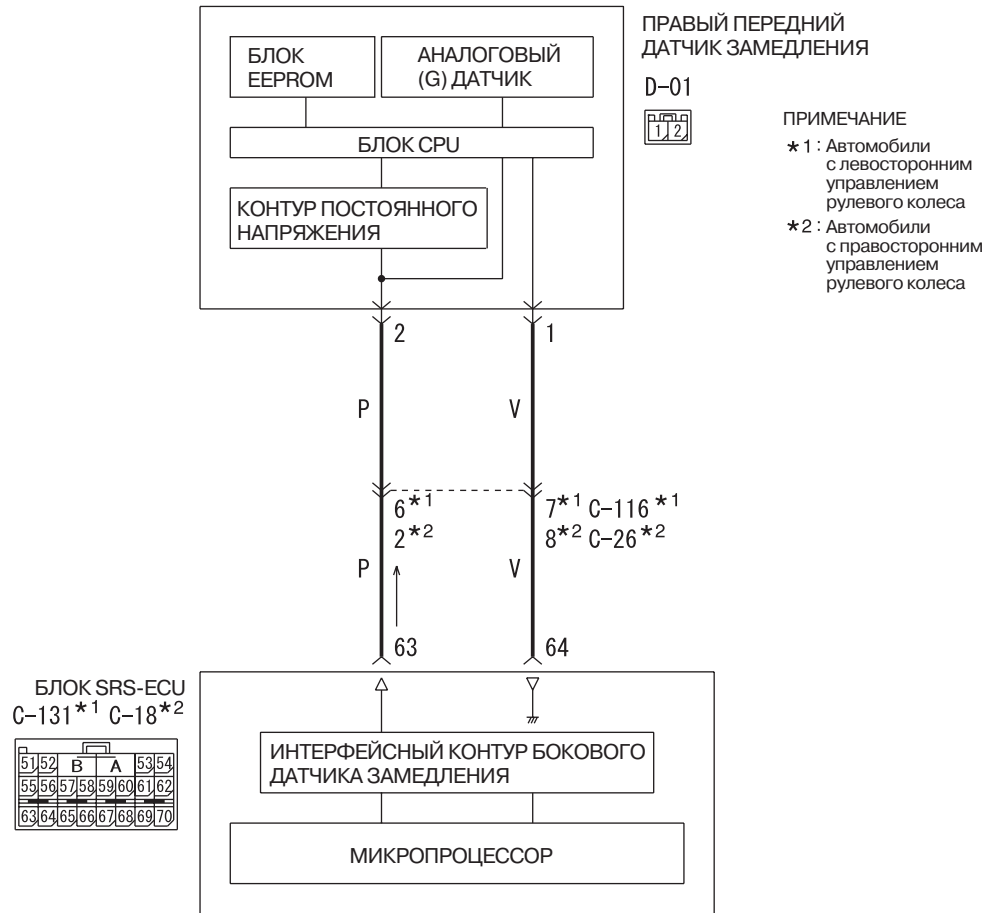
Контур правого переднего датчика замедления

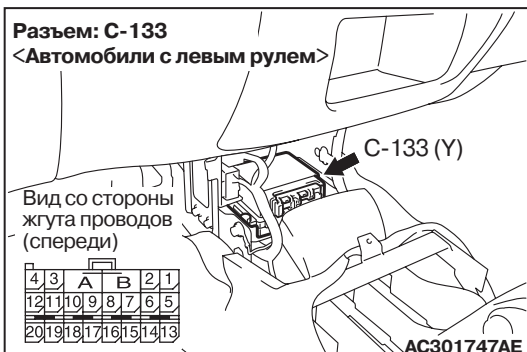
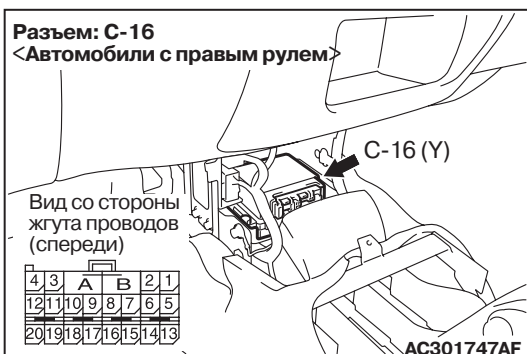
ЭТАП 2. Проверка жгута проводов, связывающего разъемы C-133 <LHD> или C-16 <RHD> (выводы 19 и 20) блока SRS-ECU, и колодку разъема D-21 (выводы 1 и 2) бокового датчика (левого переднего) на отсутствие обрыва или короткого замыкания

После проверки промежуточного разъема C-25 <LHD> или C-117 <RHD> проверьте состояние проводов в жгуте. Если промежуточный разъем C-25 <LHD> или C-117 <RHD> неисправен, замените его.

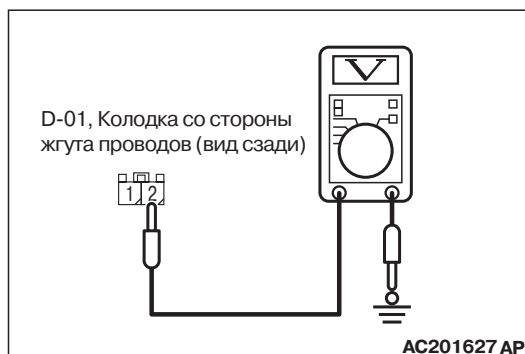
- (2) Расстыкуйте разъем D-01 датчика замедления (правого переднего) и выполните измерения на колодке со стороны жгута проводов.
- (3) Присоедините провод к отрицательному выводу аккумуляторной батареи.
- (4) Установите ключ зажигания в положение "ON".

Не вставляйте ножки пробника в выводы с лицевой стороны, поскольку может быть нарушено токопроводящее покрытие выводов колодки.

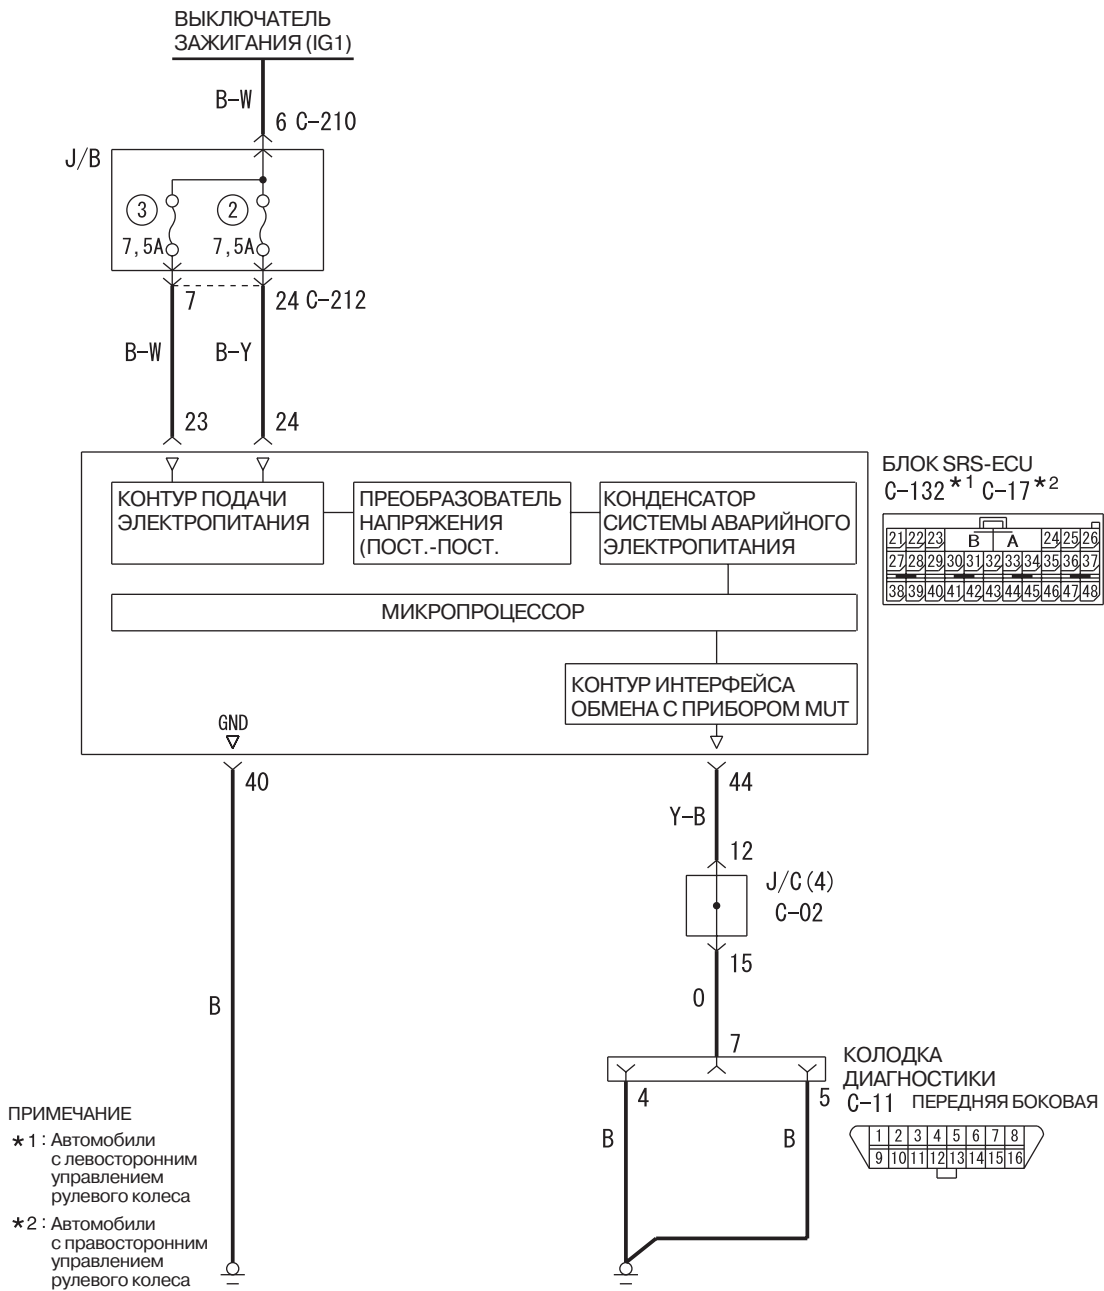
ПРОЦЕДУРА 1. Обмен данными при помощи тестеров MUT-II MB991502 или MUT-III MB991955 невозможен. Невозможен обмен данными с системой SRS

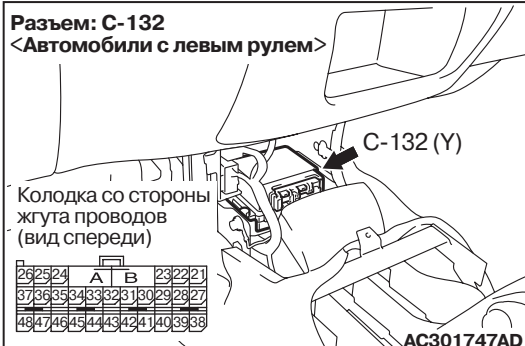
ЭТАП 2. Измерение величины сопротивления между разъемом блока SRS-ECU C-132 <LHD> или C-17 <RHD> (вывод 44) и диагностическим разъемом C-11 (вывод 7)

Не касайтесь ножками пробника выводов разъемов блока SRS-ECU C-132 <LHD> или C-17 <RHD>, поскольку может быть повреждено токопроводящее покрытие выводов.

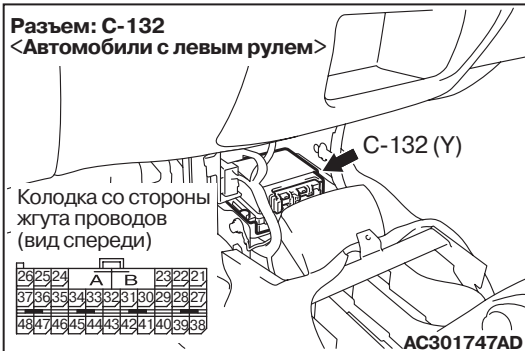
ЭТАП 4. Измерение величины сопротивления на выводах колодок разъемов C-132 <LHD> или C-17 <RHD> блока SRS-ECU

- (1) Расстыкуйте разъемы блока SRS-ECU C-132 <LHD> или C-17 <RHD> и измерьте сопротивление на колодках со стороны жгутов проводов.
- (2) Присоедините провод к отрицательному выводу аккумуляторной батареи.
- (3) Установите ключ зажигания в положение "ON".

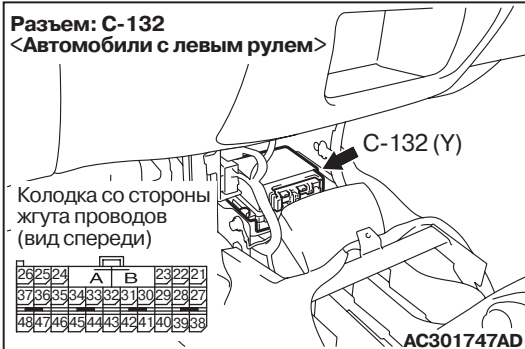
ЭТАП 6. Проверка состояния разъемов блока SRS-ECU C-132 <LHD> или C-17 <RHD> и разъема C-201 замка зажигания

До выполнения этой проверки убедитесь в исправности разъема C-32 и при необходимости восстановите его работоспособность.

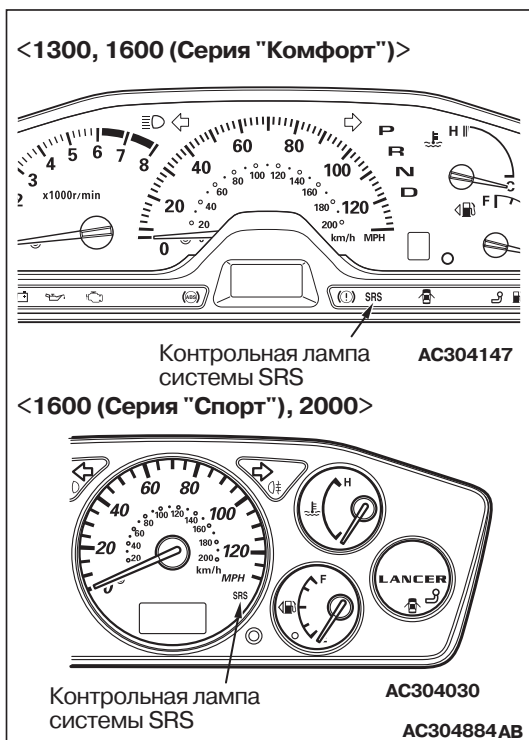
Установите ключ зажигания в положение "ON". Контрольная лампа горит около 7 секунд, гаснет и затем не горит по меньшей мере 5 секунд? Если да, система функционирует удовлетворительно. Если нет, [СТР. 52В-12](#).

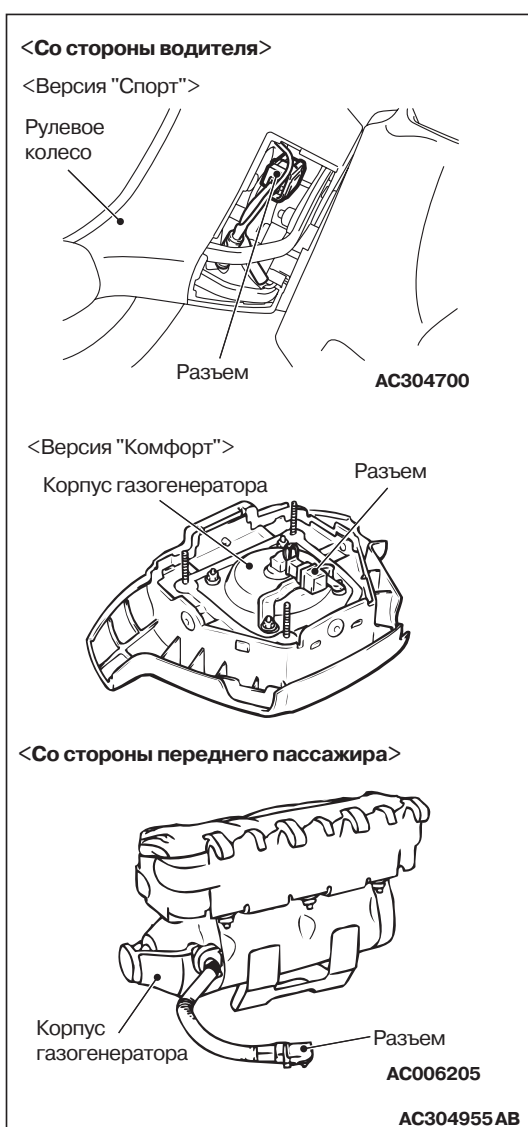
1. Снимите модуль подушки безопасности, рулевое колесо и спиральную пружину. (См. [СТР. 52В-228](#)).
2. Проверьте отсутствие на кожухе следов трещин, разрушения или деформации.

3. Проверьте, нет ли повреждений корпуса разъема и/или деформации выводов колодок, а также сильных перегибов жгута проводов.
4. Проверьте отсутствие на корпусе газогенератора следов разрушения или деформации.

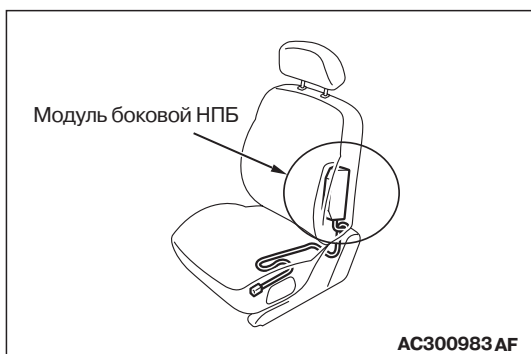
СПИНКА ПЕРЕДНЕГО СИДЕНЬЯ С МОДУЛЕМ БОКОВОЙ ПОДУШКИ БЕЗОПАСНОСТИ В СБОРЕ

- Проверьте обложку модуля подушки на отсутствие трещин и деформации.
- Проверьте, нет ли сильных перегибов жгута проводов, повреждений корпуса разъема и деформации выводов соединительных колодок.

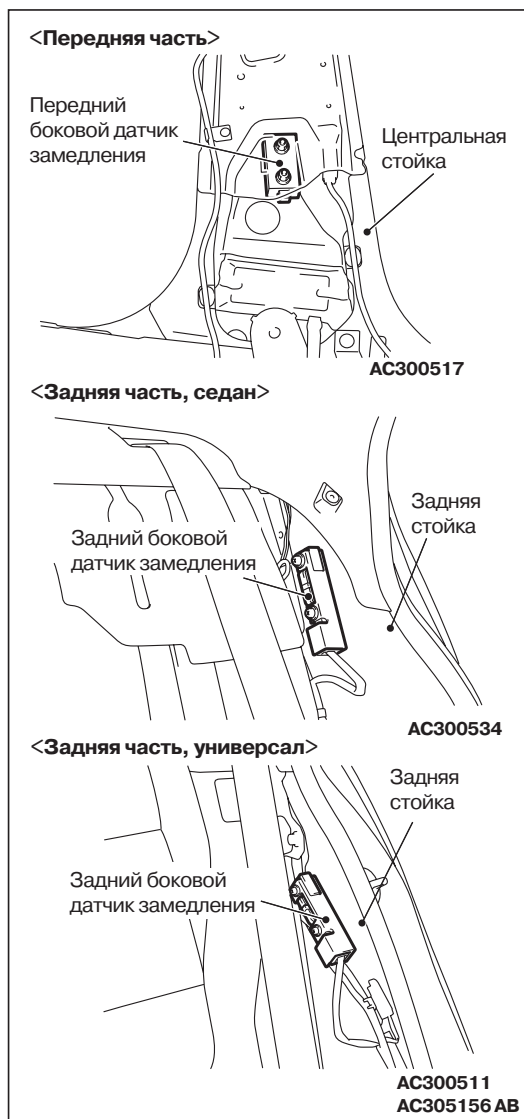
- Проверьте среднюю стойку и внутреннюю часть задней стойки <Универсал> на отсутствие следов ржавчины.
- Проверьте боковые датчики на отсутствие трещин, повреждений, деформации и ржавчины.
- Проверьте, нет ли повреждений корпусов разъемов и/или деформации на выводах соединительных колодок.

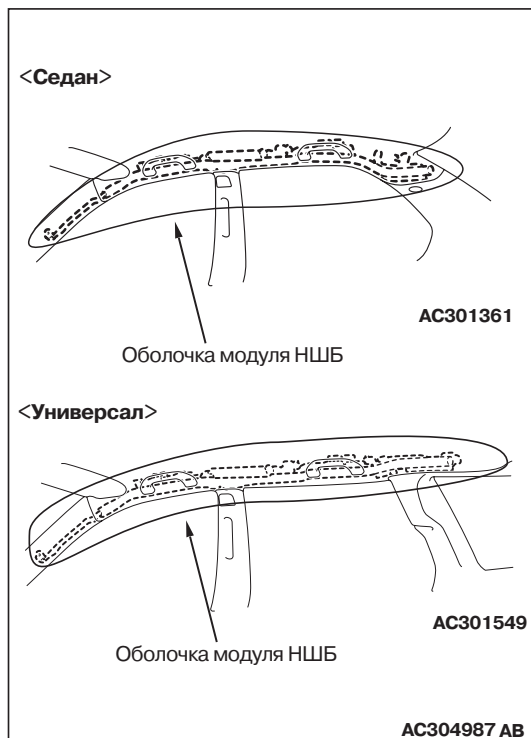
**МОДУЛИ НАДУВНЫХ ШТОРОК
БЕЗОПАСНОСТИ**

1. Проверьте состояние облицовки потолка в зоне установки модулей шторок безопасности.
2. Проверьте отсутствие на газогенераторе следов трещин, разрушения или деформации.
3. Проверьте, нет ли следов повреждения оболочки подушки.
4. Проверьте, нет ли повреждений корпуса разъема и/или деформации выводов колодок, а также сильных перегибов жгута проводов.

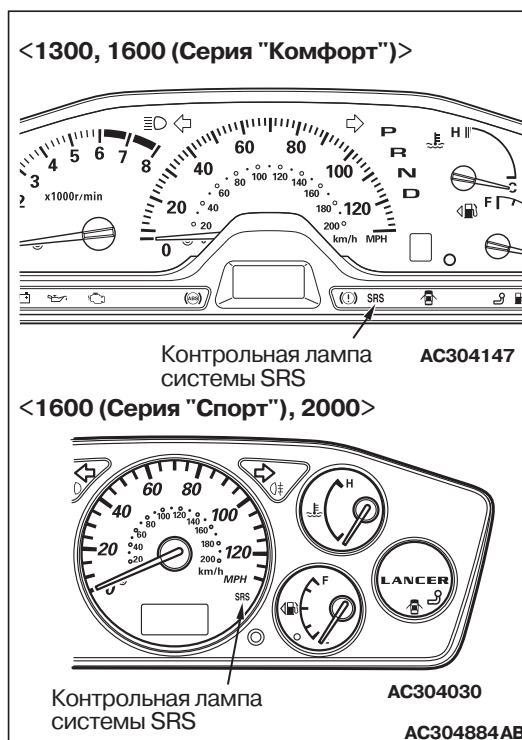
Отсоедините провод от отрицательного вывода аккумуляторной батареи. Установите ключ зажигания в положение "ON". Индикатор горит около 7 секунд, гаснет и затем не горит по меньшей мере 5 секунд. Если да, система функционирует удовлетворительно. Если нет, см. [СТР. 52В-12](#).

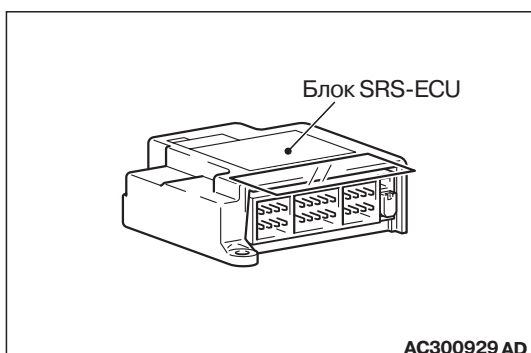
БЛОК SRS-ECU

1. Проверьте, нет ли на корпусе и зажимах блока SRS-ECU следов трещин, разрушений, деформации или ржавчины.
2. Проверьте, нет ли повреждений корпусов разъемов и/или деформации на выводах соединительных колодок.
3. Проверьте, обеспечивает ли состояние зажимов корпуса надежное крепление блока.

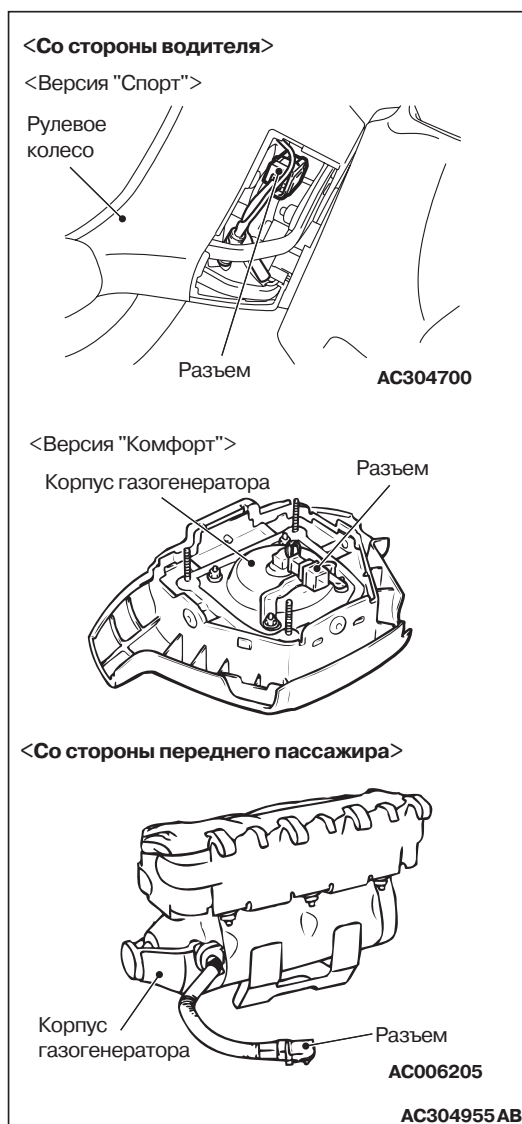
МОДУЛИ НАДУВНЫХ ПОДУШЕК

1. Проверьте отсутствие на коже следов трещин, разрушения или деформации.
2. Проверьте, нет ли повреждений корпуса разъема и/или деформации выводов колодок, а также сильных перегибов жгута проводов.
3. Проверьте отсутствие на корпусе газогенератора следов разрушения или деформации.
4. Проверьте, правильно ли установлены модули надувных подушек.

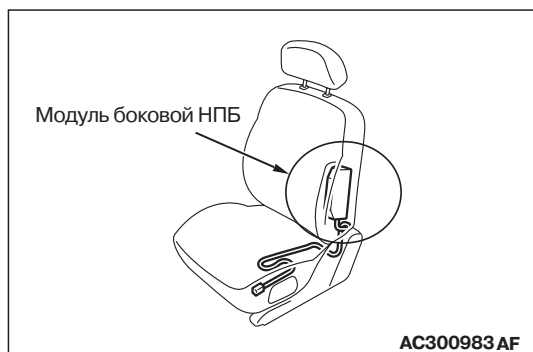
СПИНКА ПЕРЕДНЕГО СИДЕНЬЯ С МОДУЛЕМ БОКОВОЙ ПОДУШКИ БЕЗОПАСНОСТИ В СБОРЕ

1. Проверьте обложку модуля подушки на отсутствие трещин и деформации.
2. Проверьте, нет ли повреждений корпуса разъема и/или деформации выводов колодок, а также сильных перегибов жгута проводов.

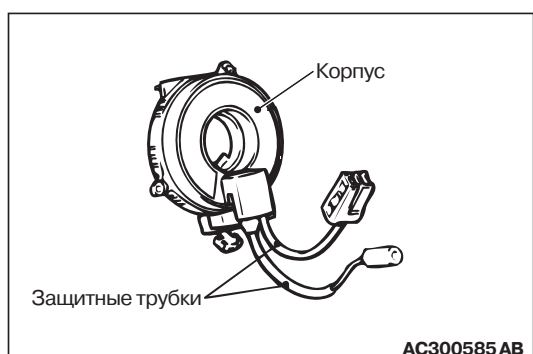
СПИРАЛЬНАЯ ПРУЖИНА

1. Проверьте разъем спиральной пружины и защитного патрубка на отсутствие повреждений, а выводы колодок - на отсутствие деформации.
2. Убедитесь в отсутствии повреждений корпуса.

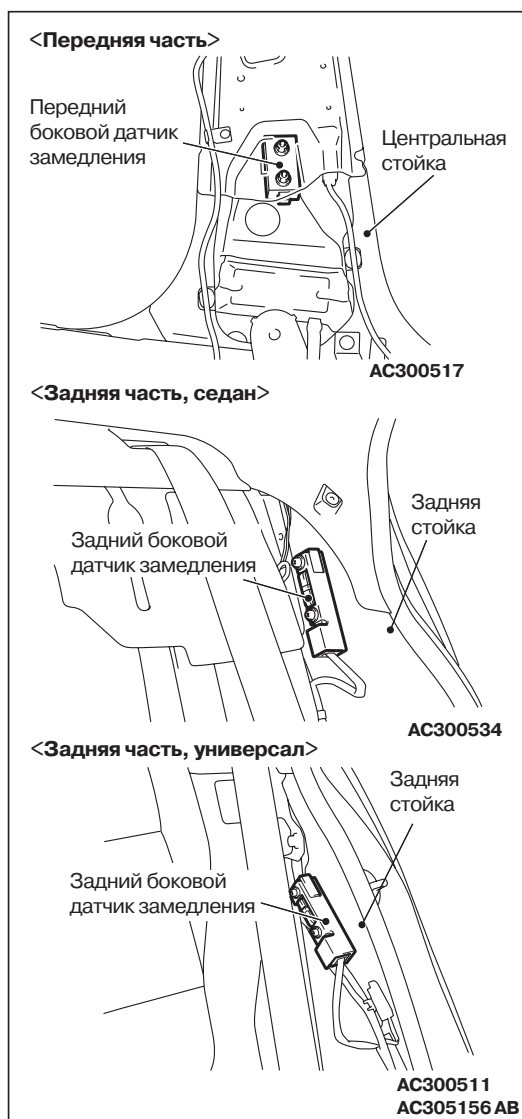
БОКОВЫЕ ДАТЧИКИ УДАРА

1. Проверьте нижнюю часть средней стойки на отсутствие деформации и ржавчины.
2. Проверьте боковые датчики на отсутствие трещин, повреждений, деформации и ржавчины.
3. Проверьте, нет ли повреждений корпусов разъемов и/или деформации на выводах соединительных колодок.

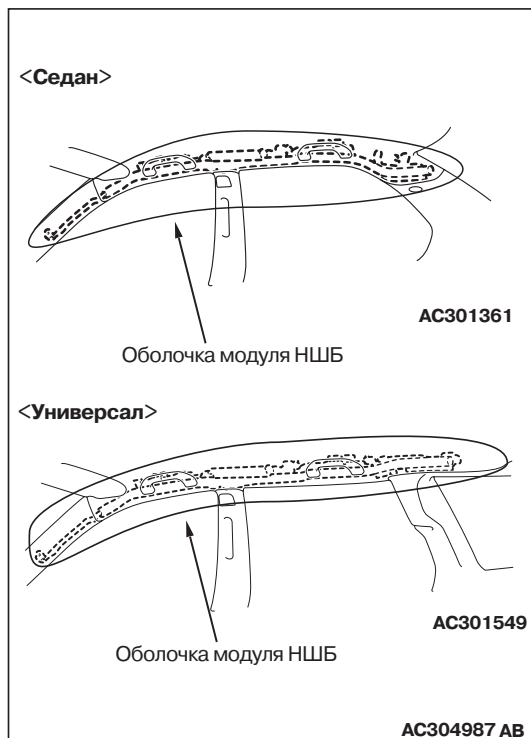
**МОДУЛИ НАДУВНЫХ ШТОРОК
БЕЗОПАСНОСТИ**

1. Проверьте состояние облицовки потолка в зоне установки модулей шторок безопасности.
2. Проверьте отсутствие на газогенераторе следов трещин, разрушения или деформации.
3. Проверьте, нет ли следов повреждения оболочки подушки.
4. Проверьте, нет ли повреждений корпуса разъема и/или деформации выводов колодок, а также сильных перегибов жгута проводов.

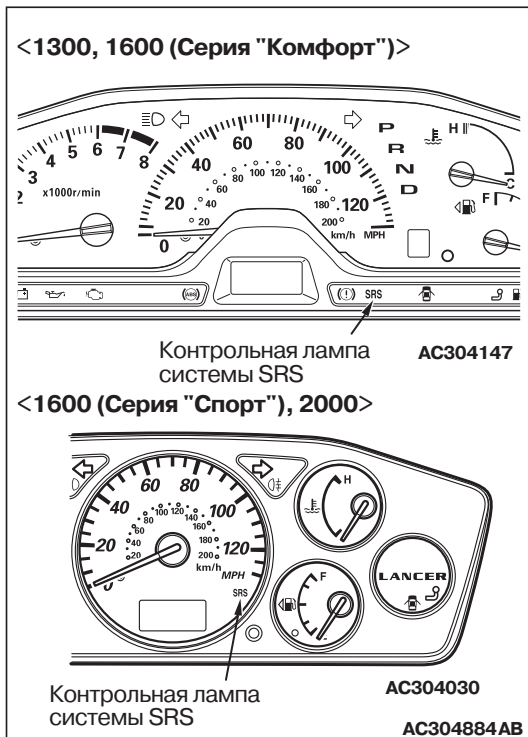
3. Контрольная лампа горит около 7 секунд, гаснет и затем не горит по меньшей мере 5 секунд?
4. Если нет, см. "Поиск неисправностей" (См. [СТР. 52В-12](#)).

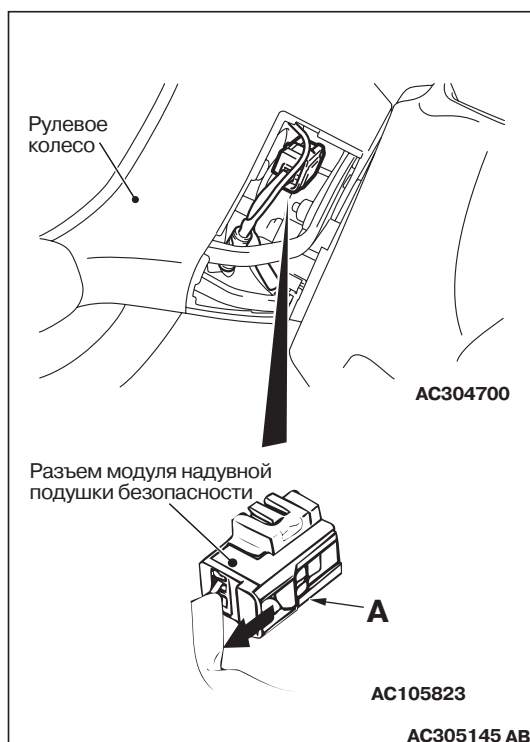
1. Выдвигая часть А (см. рис.) разъема модуля подушки безопасности в направлении стрелки, расстыкуйте разъем.

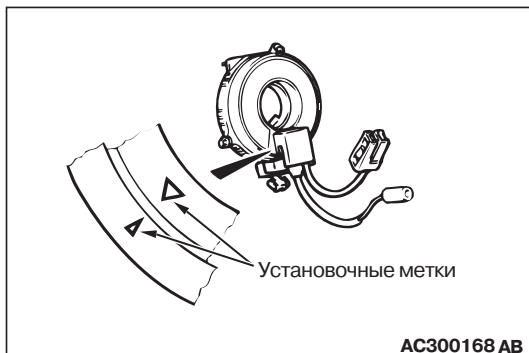
1. Совместите установочные метки на корпусе спиральной пружины.
<Совмещение установочных меток>
Поверните пружину на полный оборот по часовой стрелке. Поверните ее приблизительно на 3,5 оборота против часовой стрелки для совмещения установочных меток.
2. Установите передние колеса в положение для прямолинейного движения. Установите спиральную пружину на подрулевой переключатель.

Убедитесь в том, что установочные метки на корпусе пружины совмещены. Если это не так, при вращении рулевого колеса может возникнуть сопротивление, которое повредит спиральную пружину, что, в свою очередь, может привести к тяжелым травмам водителя.
