ГЛАВА 52В

ДОПОЛНИТЕЛЬНАЯ СИСТЕМА ПАССИВНОЙ БЕЗОПАСНОСТИ (SRS)

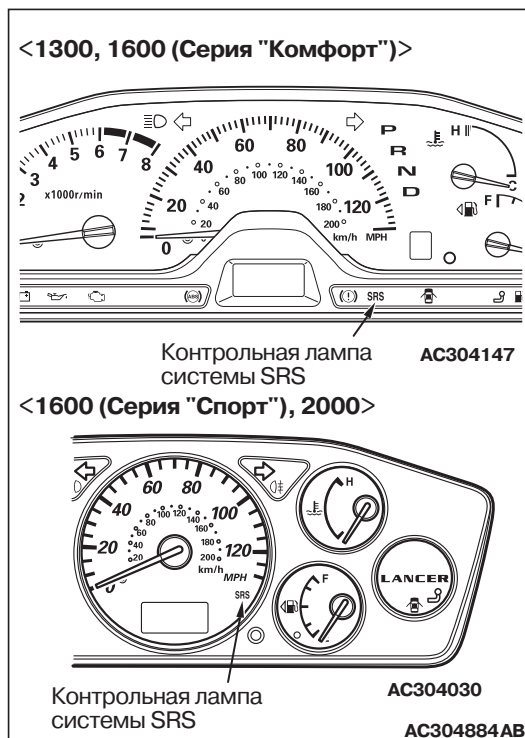
3. Гаснет ли контрольная лампа системы SRS после приблизительно 7-секундного периода свечения?
4. Если да, система функционирует удовлетворительно. Если нет, см. [СТР. 52В-11](#).

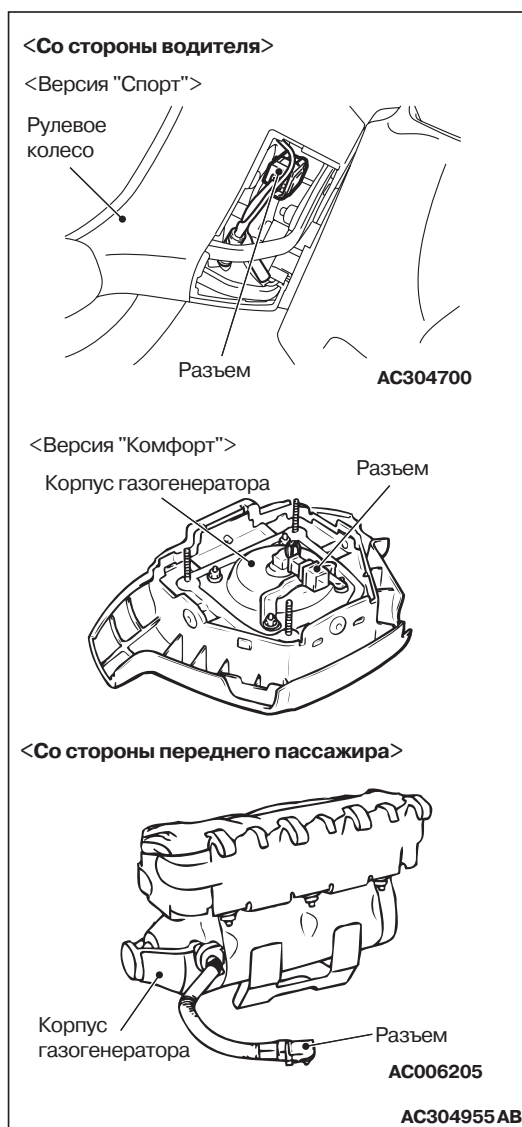
- При обнаружении любой из перечисленных ниже неисправностей замените модуль(и) подушки безопасности на новый. Утилизация модулей преднатяжителей должна производиться в соответствии со специальными правилами (См. [СТР. 52В-248](#)).
- Не допускается измерение сопротивления в электроцепи запала газогенератора, даже если для этого используется специфицированный тестер. В случае измерения сопротивления в электроцепи запала газогенератора возможно внезапное срабатывание запала и раскрытие подушки, которое приводит к тяжелым травмам персонала.

1. Проверьте отсутствие на коже следов трещин, разрушения или деформации.
2. Проверьте, нет ли повреждений корпуса разъема и/или деформации выводов колодок, а также сильных перегибов жгута проводов.
3. Проверьте отсутствие на корпусе газогенератора следов разрушения или деформации.
4. Установите модуль подушки безопасности (водителя) на рулевое колесо точно в то положение, в котором он должен быть закреплен.
5. Установите модуль подушки безопасности (переднего пассажира) в панель управления и поперечину моторного щита точно в то положение, в котором он должен быть закреплен.

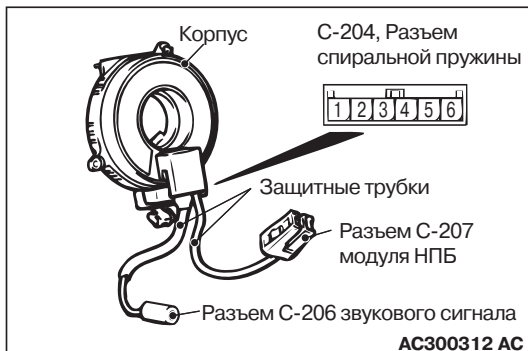
ПРОВЕРКА СПИРАЛЬНОЙ ПРУЖИНЫ

При обнаружении любой из перечисленных ниже неисправностей замените спиральную пружину на новую.

1. Проверьте разъем жгута проводов спиральной пружины и защитные трубки на отсутствие повреждений, а выводы колодок - на отсутствие деформации.
2. Убедитесь в отсутствии повреждений корпуса.
3. Убедитесь в наличии проводимости на участке между разъемом С-204 (вывод 1) спиральной пружины и разъема С-206 выключателя звукового сигнала.

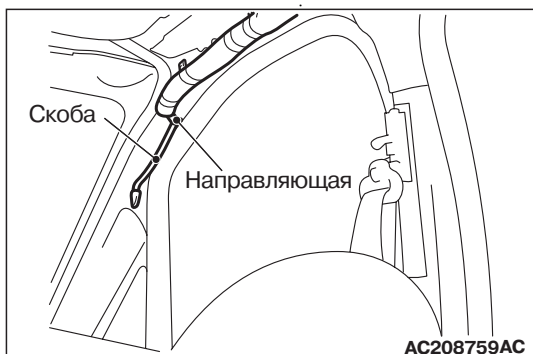
Перед установкой модуля шторки безопасности, убедитесь в том, что полость подушки не перекручена.

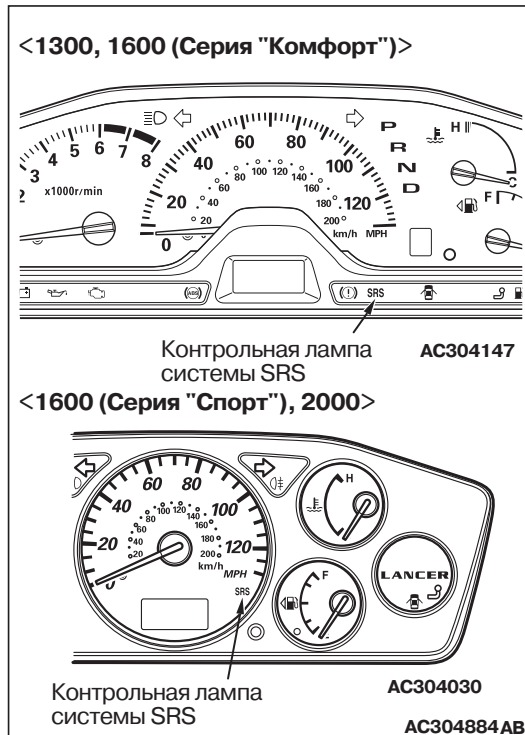
3. Гаснет ли контрольная лампа системы SRS после приблизительно 7-секундного периода свечения?
4. Если да, система функционирует удовлетворительно. Если нет, см. [СТР. 52В-11](#).

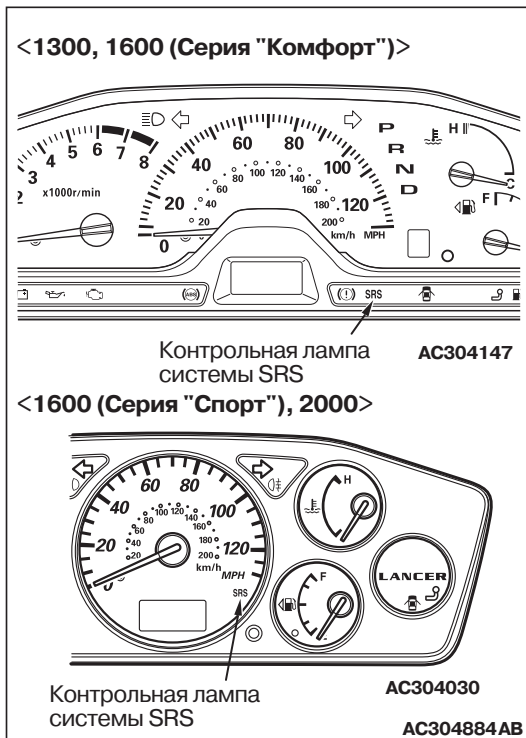
3. Контрольная лампа горит около 7 секунд, гаснет и затем не горит по меньшей мере 5 секунд?
4. Если нет, см. "Поиск неисправностей" (См. [СТР. 52В-12](#)).

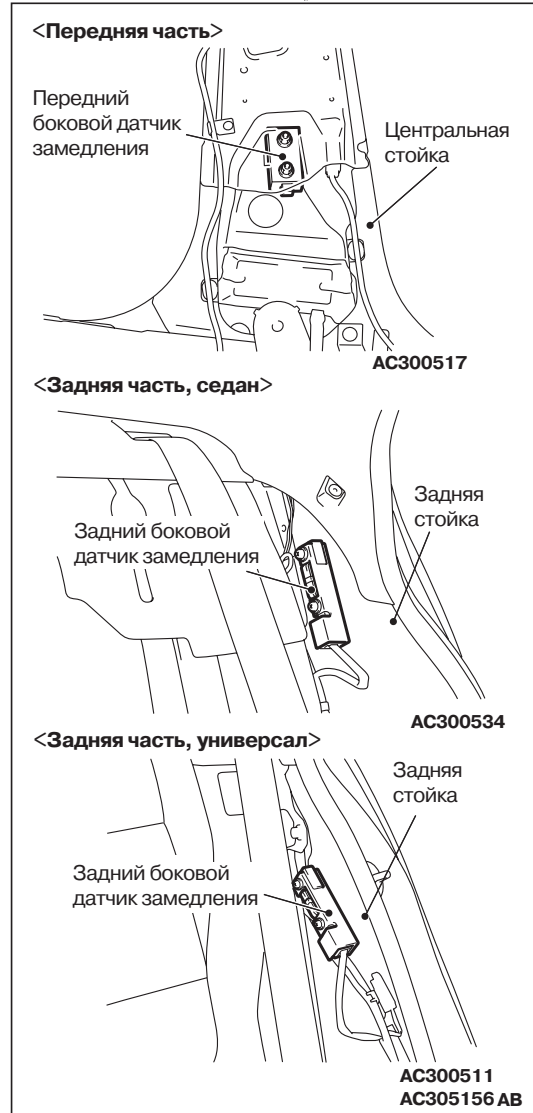
При наличии неисправностей замените датчик(и).

1. Проверьте, нет ли на корпусе и зажимах датчиков следов трещин, разрушений, деформации или ржавчины.
2. Проверьте, нет ли повреждений корпусов разъемов и/или деформации на выводах соединительных колодок.
3. Проверьте среднюю стойку и внутреннюю часть задней стойки (кузова универсал) на отсутствие следов ржавчины.

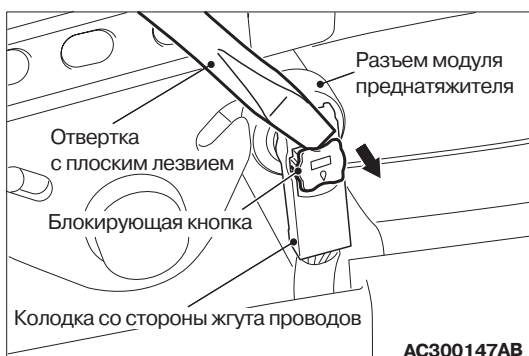
1. Используйте отвертку с плоской рабочей частью для вытягивания и разблокировки замка разъема жгута проводов.
2. Разъедините колодки.

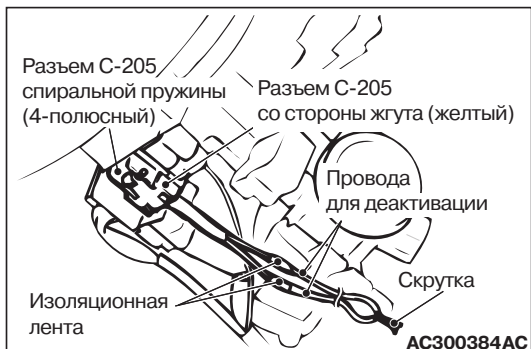
7. Перережьте кусачками жгут проводов панели управления, как это показано на рисунке, при расстыкованном разъеме С-205 спиральной пружины.

NOTE: Место обреза жгута проводов должно быть достаточно удалено от разъема С-205.

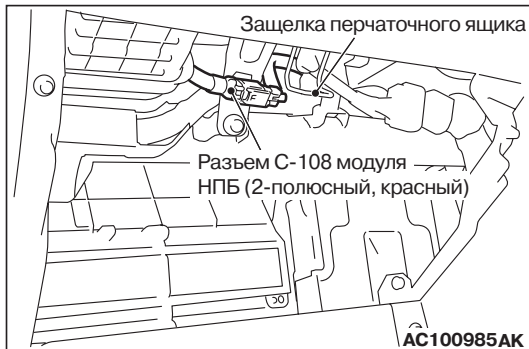
4. Расстыкуйте разъемы С108 модуля подушки безопасности (переднего пассажира, 2-полюсный, с красным корпусом).

NOTE: При отсоединении от колодки панели управления оба вывода спиральной пружины будут автоматически соединены. Это предотвращает внезапное срабатывание модуля подушки безопасности.

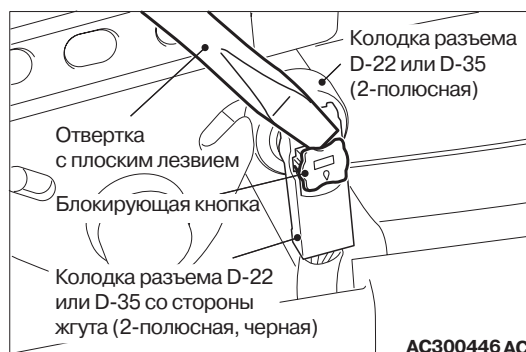
4. Выполните следующие действия для расстыковки разъема D-22 или D-35 преднатяжителей ремней безопасности (2-полюсные) и разъема со стороны жгута проводов (2-полюсный, с черным корпусом).

NOTE: При отсоединении от колодки панели управления оба вывода преднатяжителей ремней безопасности будут автоматически соединены между собой. Это предотвращает внезапное срабатывание запала преднатяжителя.

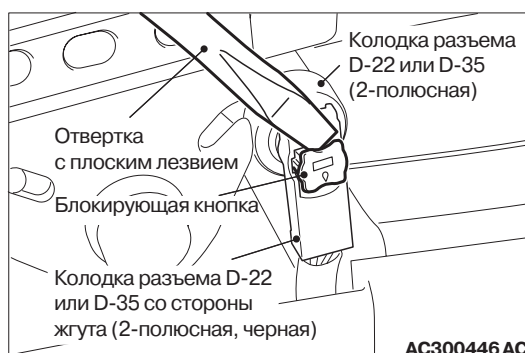
- Используйте отвертку с плоской рабочей частью для разблокировки кнопки фиксатора разъема (2-полюсного, с корпусом черного цвета) со стороны жгута проводов движением к себе в два этапа.
- Расстыкуйте разъемы D-22 или D-35.
