SUBARU

СЕРВИСНЫЙ БЮЛЛЕТЕНЬ

Публ. №SB13-075
(Регистрационный номер FHI B2013-061)
Сервисный департамент

Тема:	Шланг охладителя ATF со стороны трансмиссии Определение утечки масла в соединении шланга/трубки
Применимость к системе:	Шланг масляного радиатора со стороны трансмиссии
Применимость к деталям:	Выпускной шланг трансмиссии, впускной шланг трансмиссии, выпускной шланг радиатора, впускной шланг радиатора
Вступление:	<p>В настоящем сервисном бюллетене приводится информация о процедуре проверки для определения просачивания/утечки масла в зоне соединения шланга охладителя ATF со стороны трансмиссии, если масло обнаруживается, но его капли отсутствуют.</p> <p>На шланге охладителя масла (жидкости) для автоматической и бесступенчатой трансмиссий (далее — “ATF”) со стороны трубки трансмиссии имеется масло, попадающее на него при установке во время сборки автомобиля. В некоторых случаях, это масло может быть ошибочно принято за результат утечки масла во время начальной проверки после регистрации.</p>

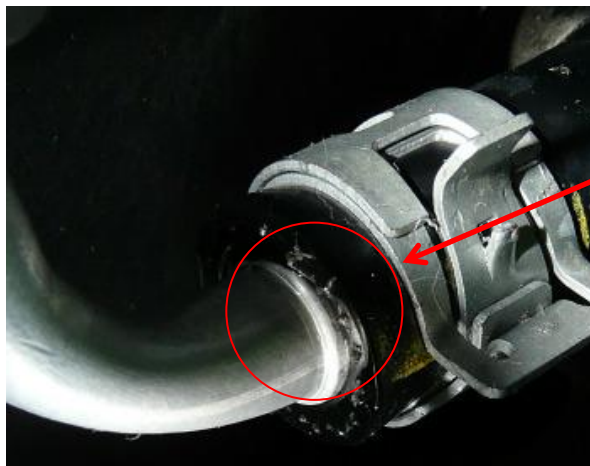
Фото 2. Место соединения, протертое тканью, находящееся в сухом состоянии

Вытрите любые излишки масла тканью так, чтобы шланг и трубка стали сухими. (См. фото 2)

Место соединения шланга и трубки должно быть совершенно сухим

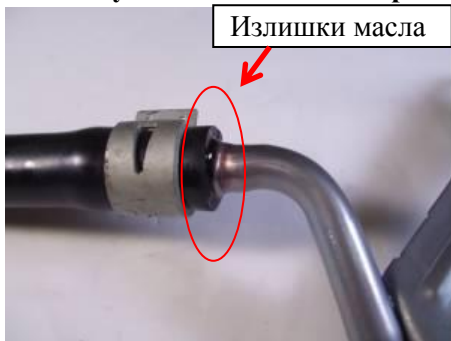
Фото 3. Пример излишков масла в результате утечки ATF из соединения после запуска двигателя

Излишки масла

Визуально проверьте область, в которой на шаге 2 было вытерто масло, на предмет новых излишков масла.

Проверьте трубку на предмет любых заусенцев и царапин, и если они не обнаружены, замените шланг и хомут шланга.

В случае наличия повреждений на трубке, замените трубку, шланг и хомут шланга.
