Ежегодная сервисная конференция SUBARU

Содержание	Перемерзание PCV клапана 11815AB970
Автомобиль	Forester
Модельный год	09-11 МГ
Рынок сбыта	Европа и Общие
Примечание	2.5 Turbo

SUBARU
БЮЛЛЕТЕНЬ СЕРВИСНОГО ОТДЕЛА

Тема:	Модификация шланга вентиляции картера в сборе
Применяется к системе:	Система принудительной вентиляции картера двигателя с турбонаддувом
Применяется к деталям:	Шланг вентиляции картера в сборе
Вступил в силу:	В настоящем бюллетене приводится информация о модификации шланга вентиляции картера в сборе, сделанной для решения проблемы обледенения клапана системы вентиляции картера.

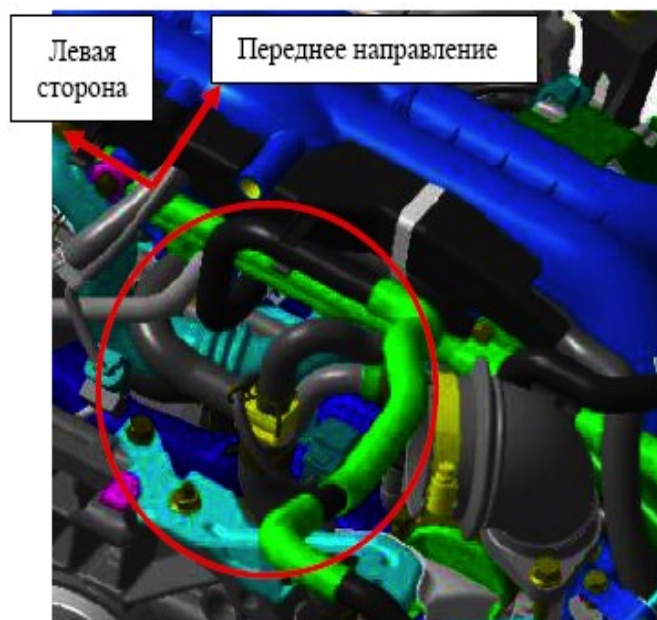
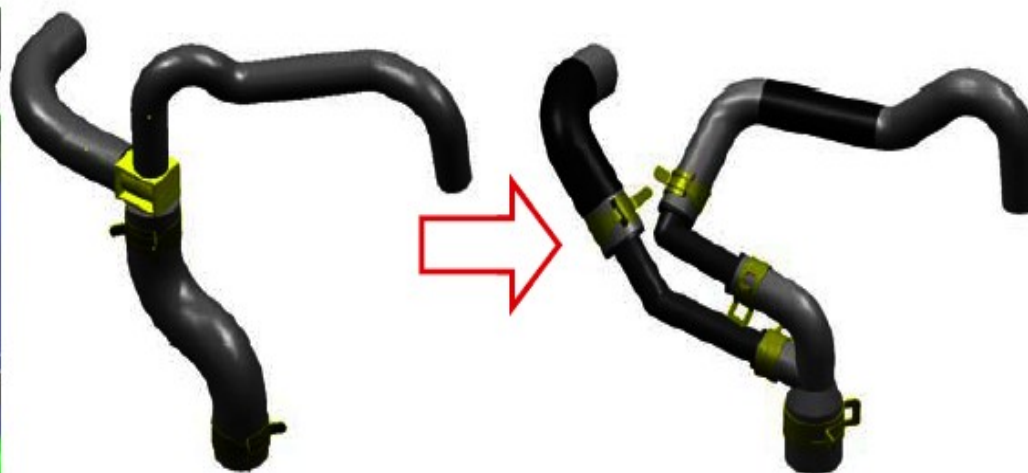
Модифицировано в месте, показанном на рисунке.

Старая деталь: 11815AB970

Новая деталь: 11815AC330

- Применяется к системе принудительной вентиляции картера двигателя с турбонаддувом
- Неисправность проявляется на моделях :
 - ✓ Forester 09-10 МГ (Модели с турбонаддувом для Европы и Общих)
- Характер неисправности: Обледенение
- Последствия неисправности: повышенный расход масла

- Модификация шланга вентиляции картера для предотвращения обледенения клапана вентиляции картера. (информация размещена на <http://www.subaru-conf.ru>)

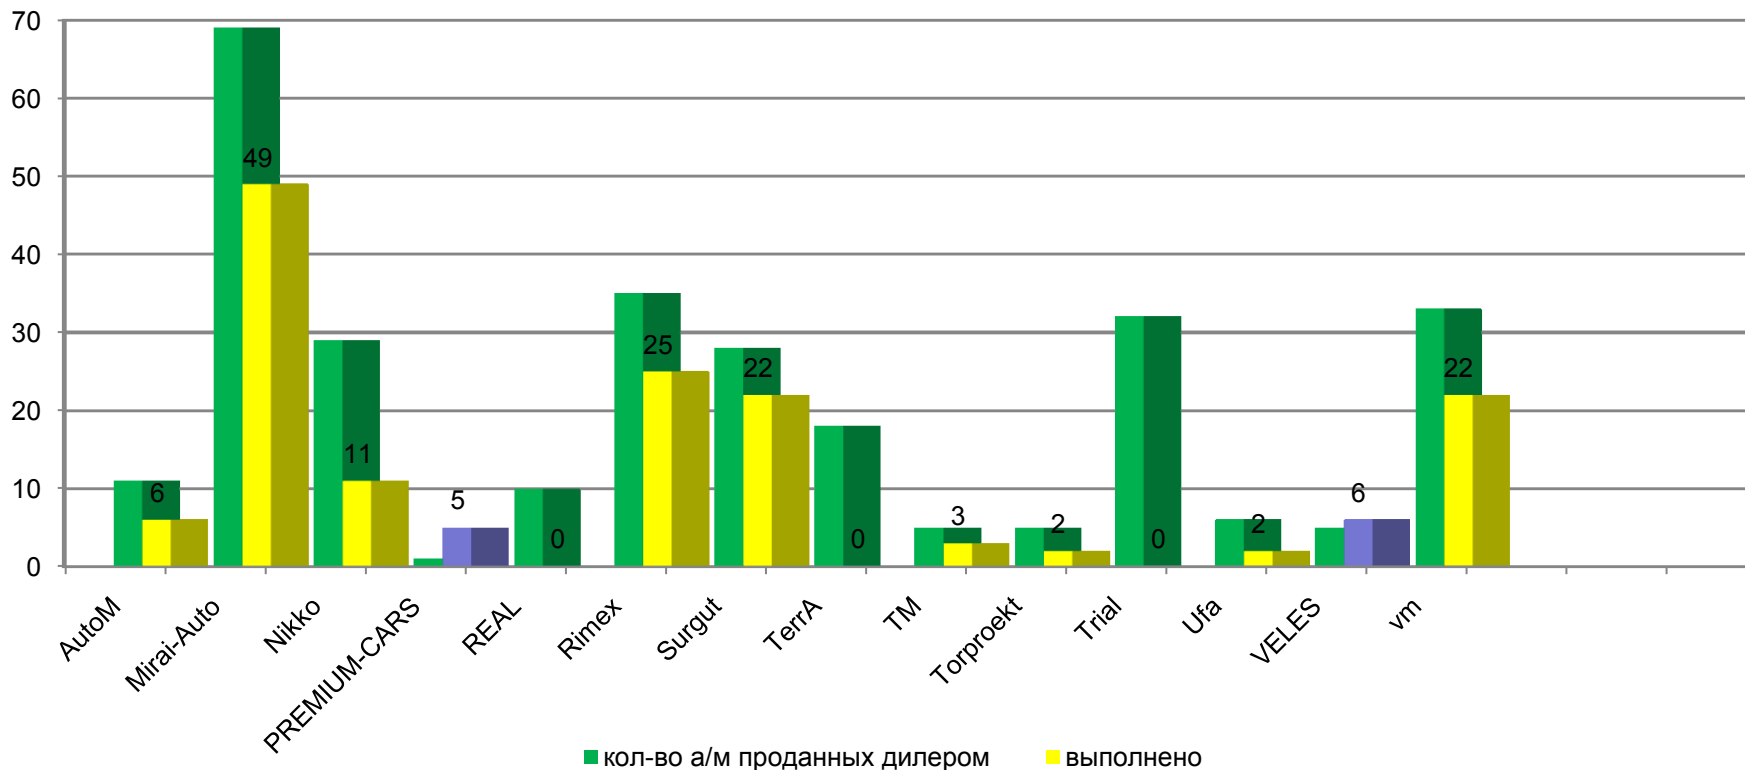
□ **Графическое отображения результатов выполнения сервисной акции в регионах с низкими отрицательными температурами в зимнее время года**

✓ Кол – во автомобилей на которых требовалась замена PCV клапана на модифицированный - **287**

✓ На данный момент процент выполнения кампании составляет **54%**
