E-ST180, 181, 182, 183系

**標 題** トヨタ カリーナED修理書の内容訂正のお知らせ

トヨタ カリーナED修理書 (品番62315, 1989年9月発行) の内容に誤りがありましたので訂正いたします。

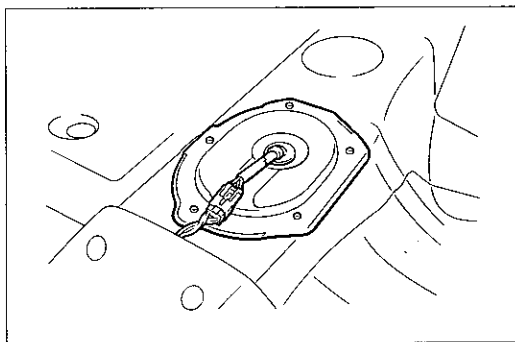
R5659

部位 P3-22 燃料流出防止作業のイラスト訂正

正

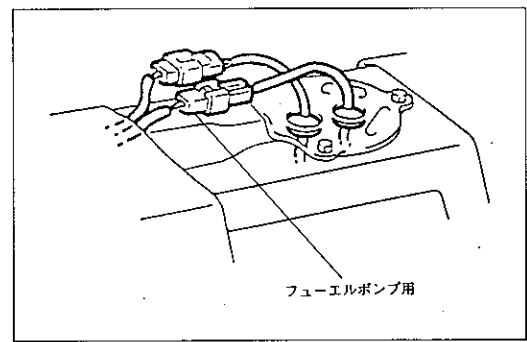
R4090

誤

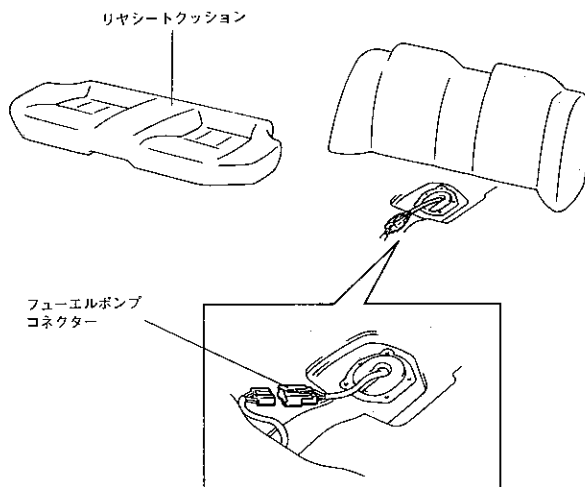
R5660

部位 P3-24 プレッシャーレギュレーターの脱着構成図訂正

P3-27 インジェクターの脱着構成図訂正

P3-33 フューエルフィルターの脱着構成図訂正

正

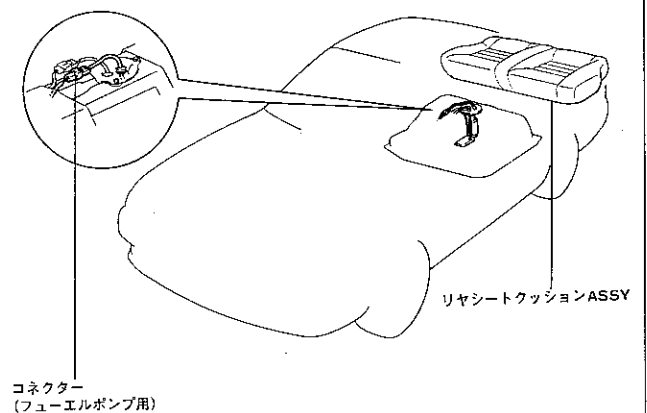
R4081

誤

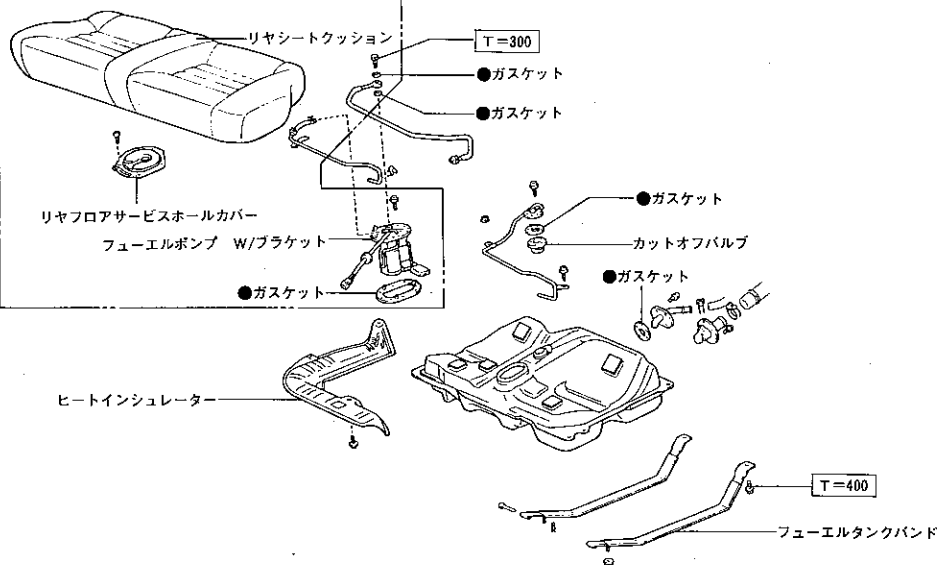
R5663

部位 P3-34 フューエルタンク &amp; フューエルポンプの脱着構成図訂正

## 脱着構成図

## フューエルポンプのみ脱着の場合

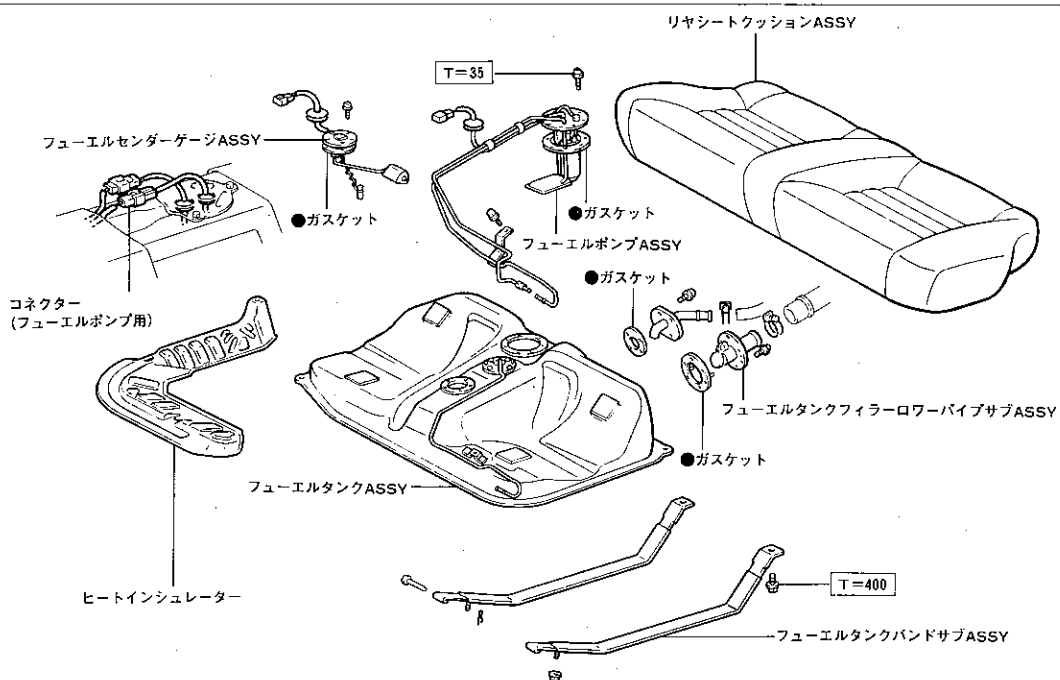
R4096

## 脱着構成図

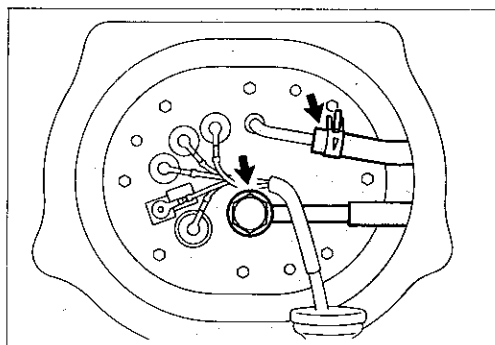
R5661

## 部位 P3-35 フューエルポンプ取りはずしの訂正

正

## フューエルポンプ取りはずし

- 1 燃料流出防止作業  
(P3-22参照)
- 2 リヤフロアサービスホールカバー取りはずし
- 3 フューエルチューブ & フューエルホース切り離し
- 4 フューエルポンプ ウィズ センダーゲージ取りはずし

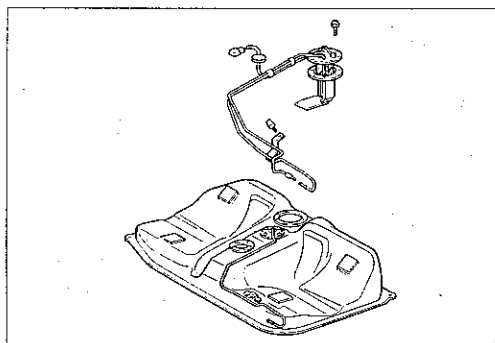
R4097

誤

## フューエルポンプ取りはずし

- 1 フューエルタンクASSY取りはずし  
(P3-34参照)
- 2 フューエルポンプ取りはずし  
(1) ボルト2本およびビス7本をはずし、フューエルタンクからフューエルポンプを取りはずす。

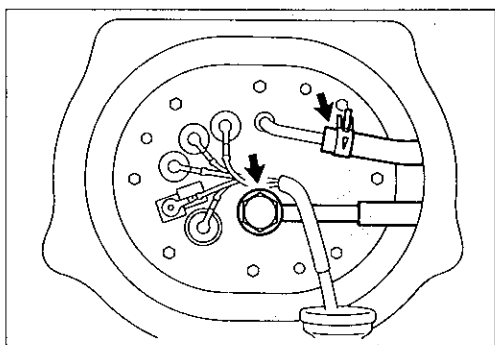
R5661

## 部位 P3-35 フューエルポンプ取り付けの訂正

正

## フューエルポンプ取り付け

- 1 フューエルポンプ ウィズ センダーゲージ取り付け  
(1) フューエルポンプ ウィズ センダーゲージをスクリーナー8本で取り付ける。  
 $T=30\text{kg}\cdot\text{cm}$
- 2 フューエルチューブ & フューエルホース取り付け  
 $T=300\text{kg}\cdot\text{cm}$
- 3 リヤフロアサービスホールカバー取り付け
- 4 フューエルポンプコネクター取り付け
- 5 リヤシートクッション取り付け

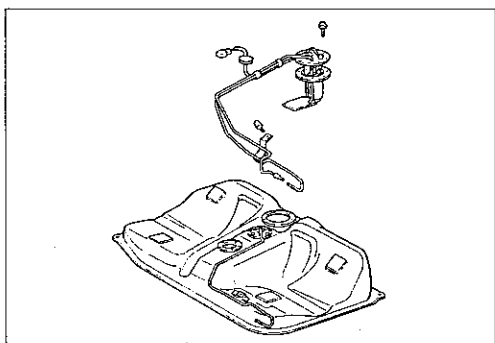
R4097

誤

## フューエルポンプ取り付け

- 1 フューエルポンプ取り付け  
(1) フューエルタンクにフューエルポンプを取り付ける。
- 2 フューエルタンクASSY取り付け  
(P3-34参照)
- 3 燃料漏れ点検  
(P3-22参照)

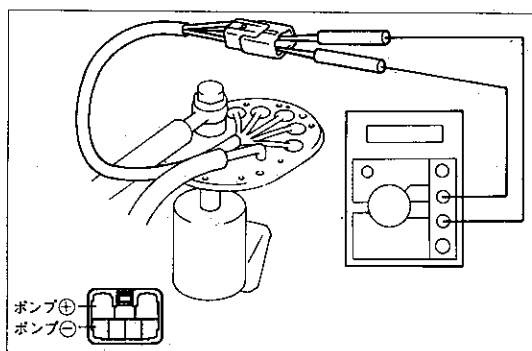
S-6-2 R4036

部位 P3-42 フューエルポンプ点検のイラスト訂正

正

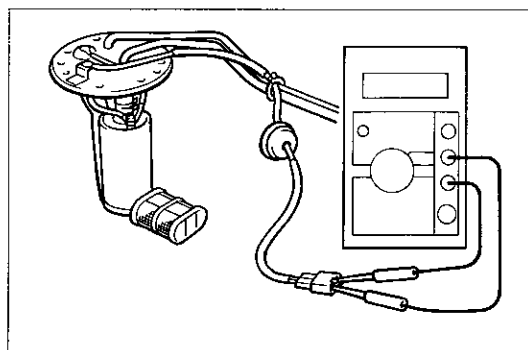
R0388

誤
