Kfz-Konservierung

Dr.-Ing.
Werner Reichelt

Korrosionsschutzverfahren
und -technologien
für Pkw und Pkw-Anhänger

3., bearbeitete Auflage

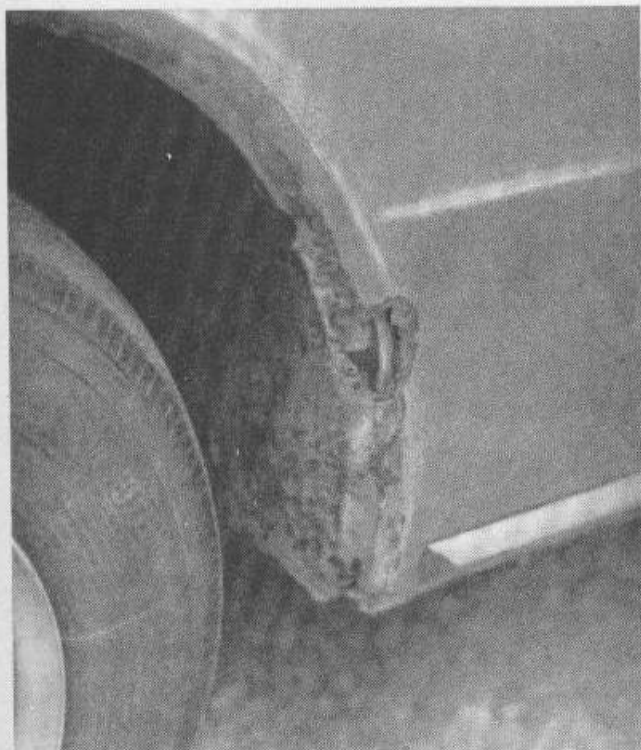
Bild 1-4 Typische Korrosionserscheinung am Radausschnitt eines Lada

Typische, an fast allen Kraftfahrzeugkarosserien entstehende Korrosionsschwachstellen sind Karosserie-Längsschweller (Bild 1-3), vordere Querträger, Radausschnitte (Bild 1-4) und Türunterkanten (Bild 1-5). Eine

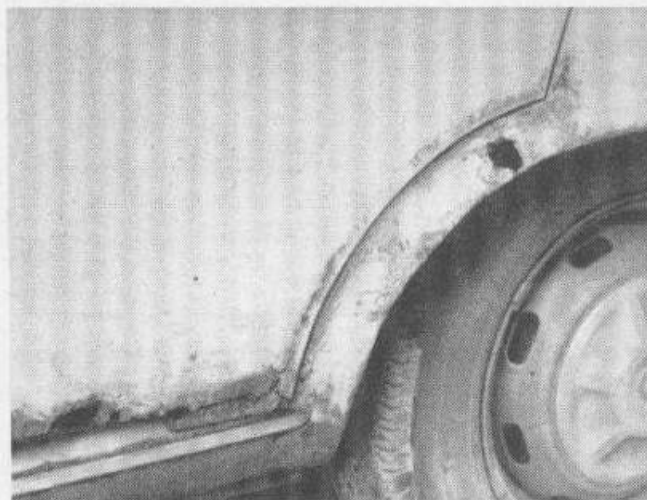
Bild 1-5 Typische Korrosionserscheinung an der Türunterkante eines Dacia

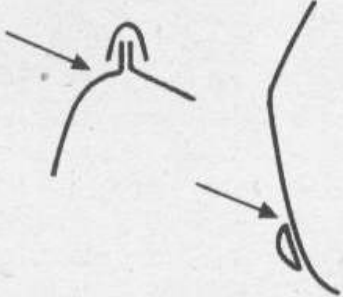
Ungenügender Korrosionsschutz und schlechte Austrocknung der Hohlprofile
Korrosion unter Zierleisten

Ungenügende Trocknungsmöglichkeit und damit erhöhte Korrosionsgefahr
Korrosion in Wasserrinnen

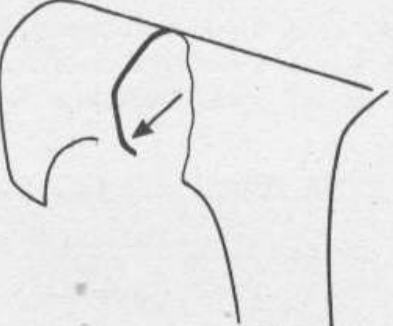
Fehlende Abdichtmittel oder Punktschweißpasten zum Schutz der Überlappung
Korrosion an freistehenden Außenkanten

Gratbildung an der Schnittkante und sogenannte Kantenflucht des Lackes vor dem Trocknen
Korrosion an Blechstößen

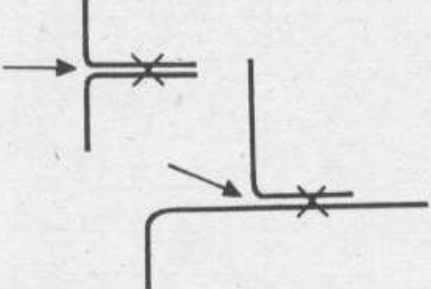
Ungenügender Korrosionsschutz in den Punktverbindungen und Überlappungen, ungenügende Abdichtung
Korrosion an Auflagen und Schraubverbindungen

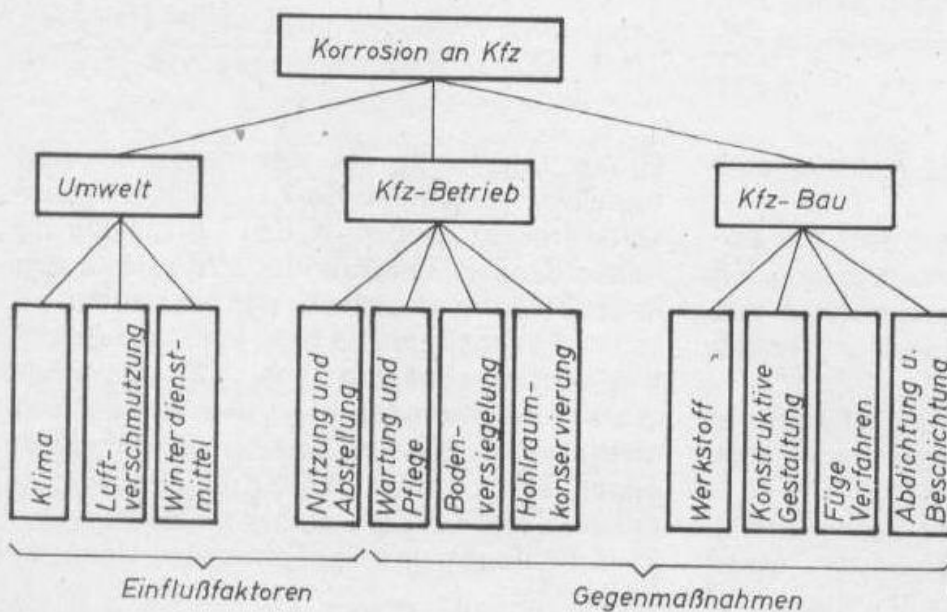
Bild 1-14
Einflussfaktoren auf die Korrosion an Kraftfahrzeugen

Die Korrosion an Kraftfahrzeugen wird durch viele Faktoren beeinflusst (Bild 1-14). Entscheidend für ihre Eindämmung sind die korrosionsschutzgerechte Gestaltung des Fahrzeugs und das Auftragen eines ausreichenden Korrosionsschutzes auf die gefährdeten Kraftfahrzeugteile im Automobilwerk. Das Korrosionsverhalten des Kraftfahrzeugs wird vorwiegend von den vielen unzugänglichen Stellen, wie Hohlprofile, Punktschweißverbindungen und Spalten zwischen Innen- und Außenteilen, bestimmt. Großen Einfluß haben aber auch die klimatischen und Umweltbedingungen bei der Nutzung und die Art der Konservierung, Wartung und Pflege des Fahrzeugs. Durch gute Konservierung

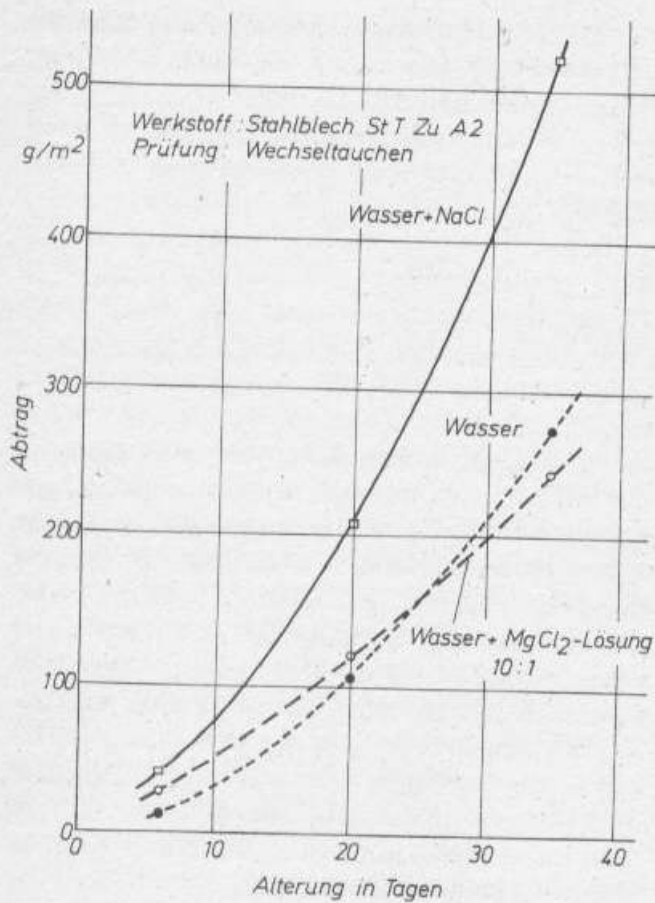
Bild 1-20 Korrosion an Stahlblech durch chemische Winterdienstmittel

wendung der Magnesiumchloridlösung in der DDR umfangreiche Untersuchungen durchgeführt. Die Prüfergebnisse der Laborteste an Stahlblech und Aluminium zeigen die Bilder 1-20, 1-21, 1-22 und 1-23.

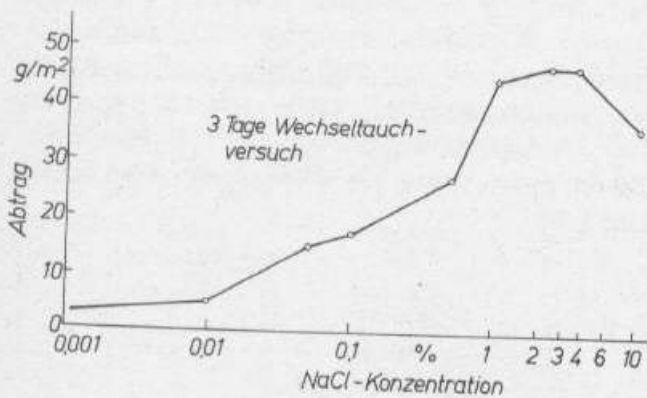
Bild 1-21 Korrosion an Stahl in Abhängigkeit von Salzkonzentration

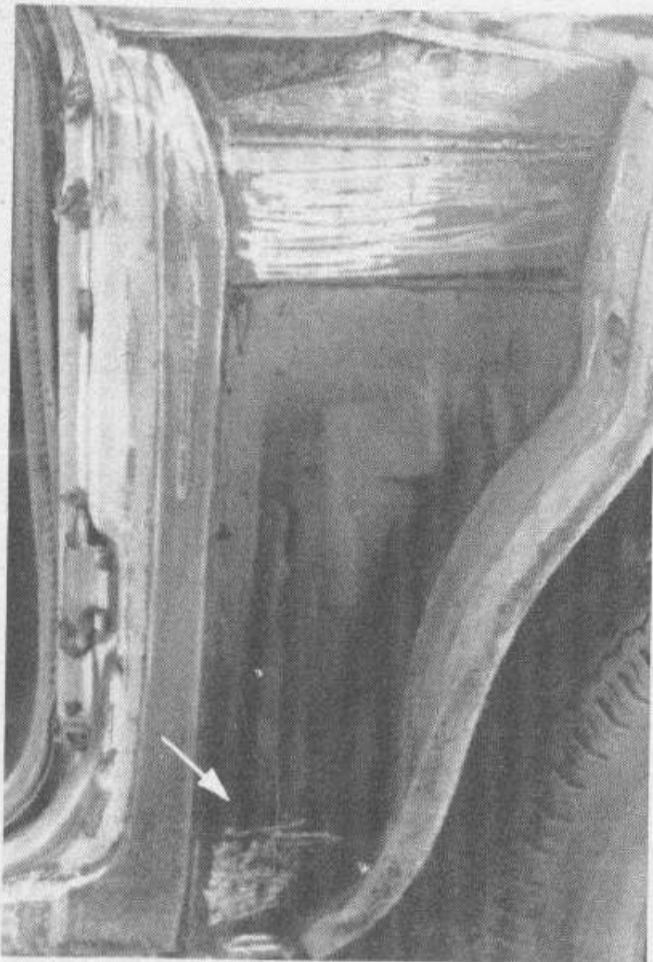
Bild 1-30 Hohlraum hinter dem Schottblech im vorderen Radkasten des Lada; Vorschlag: Profil unten zum Wasserablauf öffnen

Entscheidend für die Haltbarkeit der Längsträger ist natürlich auch die Blechdicke. So hat das unter der Karosserie liegende Trägerprofil des Trabant mit 1,25 mm Dicke im allgemeinen eine längere Haltbarkeit als das darüberliegende Bodenblech im Türeinstiegsbereich mit 0,9 mm Dicke. Beim Trabant wird deshalb die Korrosion von innen zuerst an diesem sogenannten Seitenwandunterteil festgestellt. Eine Veränderung des Werkstoffes bzw. der Einsatz von verzinktem Blech für dieses korrosionsgefährdete Bauteil könnte zu einer wesentlichen Verbesserung des Korrosionsschutzes am Trabant führen. Weitere konstruktive Schwachstellen an Pkw-Karosserien des Lada, Skoda und Wartburg zeigen die Bilder 1-30, 1-31, und 1-32.

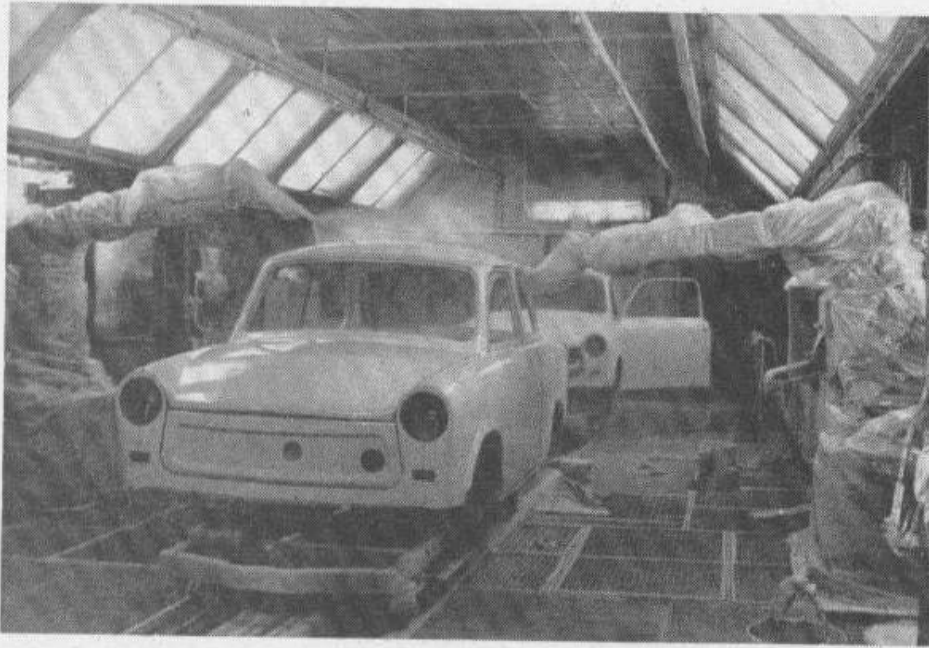
Bild 1-38
Lackierung der Trabant-
Karosserie mit frei pro-
grammierbaren Robotern

Die Decklackierung wird in speziellen Lackierstraßen mit staubfreien Vorbereitungs- und Spritzkabinen und direkt angebauten, ebenfalls staubfreien Trockenöfen vorgenommen. Der Farbauftrag erfolgt international vorwiegend mit elektrostatischen Anlagen. Im VEB Sachsenring werden für die Lackierung des Trabant frei programmierbare Roboter eingesetzt (Bild 1-38). Diese hochproduktiven Lackieranlagen garantieren eine gleichmäßige Schichtdicke an allen Karosserieflächen.

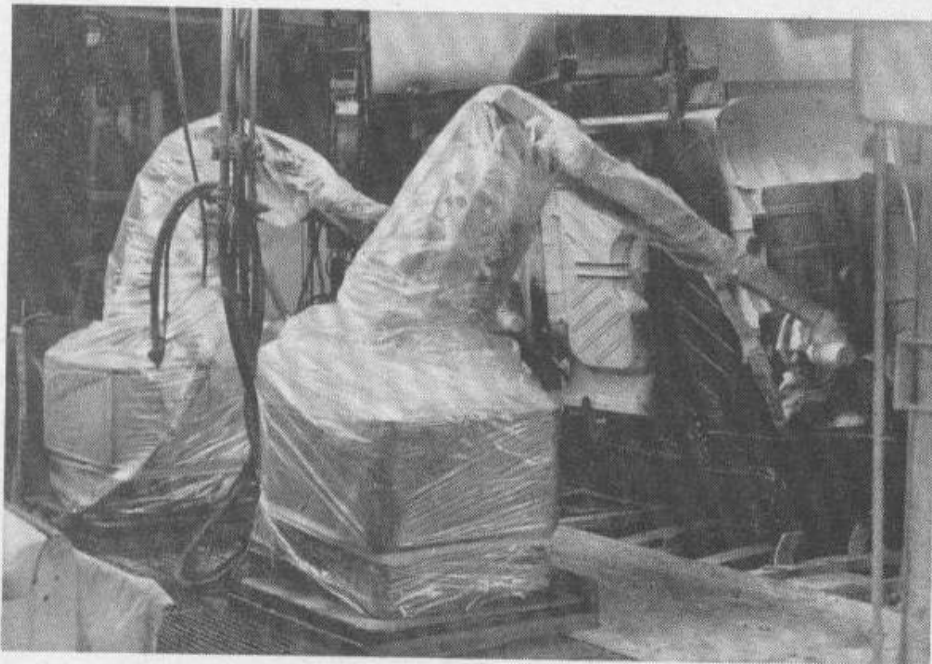
Bild 1-39
Auftragen von Unterbo-
denschutz auf den Boden
der Trabant-Karosserie
mittels frei programmier-
barer Roboter

folgt dies mit frei programmierbaren Robotern. Die Karosserie wird vor dem Spritzvorgang um 90° gedreht. Damit ist gleichzeitig eine Kontrolle des Beschichtungsvorganges möglich (Bild 1-39).

Von Bedeutung für den Korrosionsschutz des Fahrzeugs sind noch die Karosserieabdichtungen mit spritzbaren Dichtmassen und die komplette Bodenschutzbehandlung vor der Montage der Fahrwerkteile mit dem auch im Servicedienst eingesetzten Ubotex 85. Aufgetragen wird mittels Robotern (s. Bild 1-39). Dieses Verfahren garantiert eine gute Haltbarkeit.

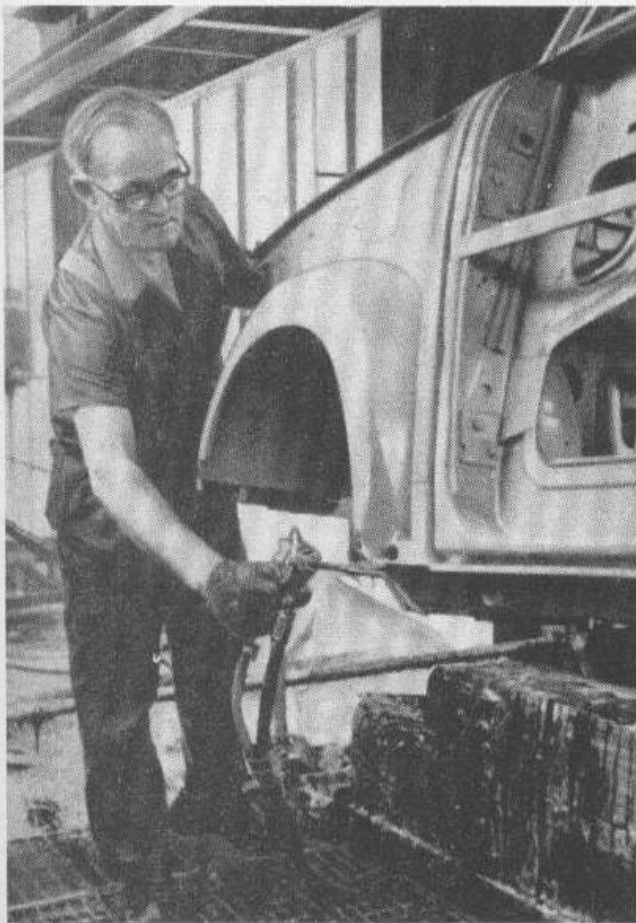
Bild 1-40 Hohlraumbeschichtung der Längsträger des Trabant

bilwerken wird unterschiedlich durchgeführt. Vielfach wird nur eine Teilkonservierung kritischer Bodenbereiche vorgenommen. Zweckmäßiger Konservierungsstoff in der DDR ist dafür Elaskon 18-78. Es ist jedoch nicht für den Servicedienst geeignet, dafür fehlen ihm die Wasserunterwanderungsmittel. Elaskon 18-78 wird serienmäßig in die Bodenträger des Wartburg-Tourist eingesprüht. Beim Trabant erfolgt eine Hohlraumbeschichtung der Karosserie-Längsträger und des vorderen Querträgers mit Bitumen (Bild 1-40).

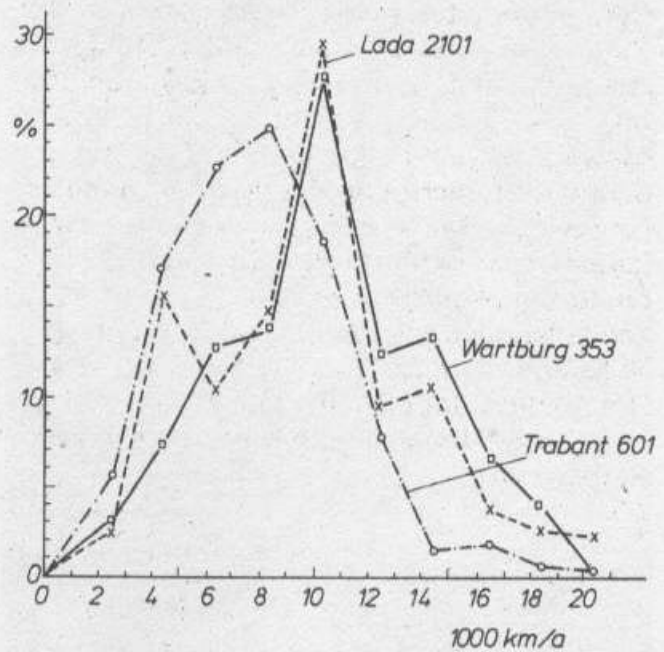
Bild 1-42 Durchschnittliche jährliche Fahrstrecken ausgewählter Pkw in der DDR

Die Verteilungskurven der durchschnittlichen Fahrstrecken für einige wichtige Pkw in der DDR enthält Bild 1-42. Danach wird der Trabant im Durchschnitt 8 400 km/Jahr, der Wartburg 10 000 km/Jahr und der Lada 2101 rund 11 000 km/Jahr gefahren.

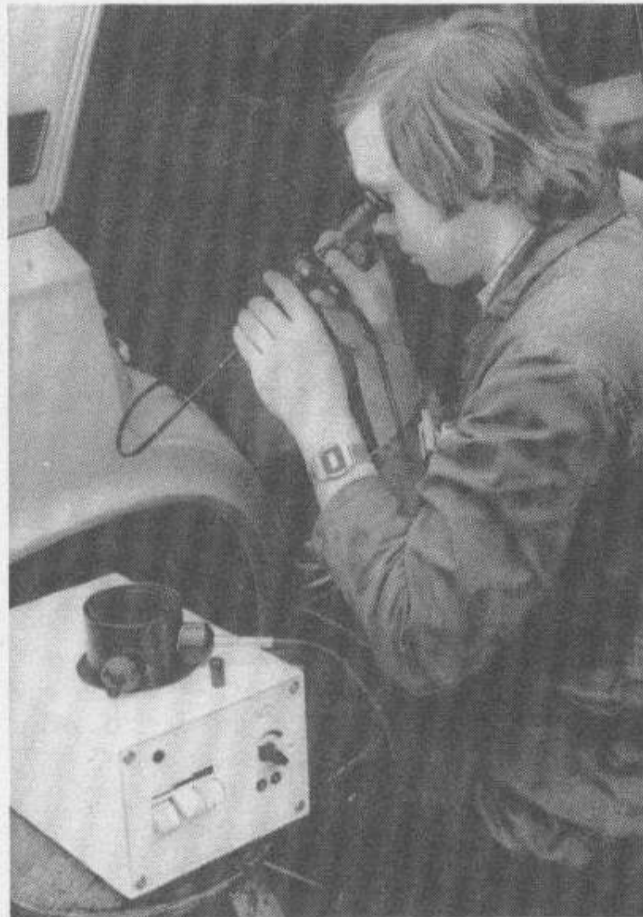
Bild 3-15 Endoskop mit Glasfaseroptik, geeignet für beliebig geformte Hohlprofile

Endoskope mit Glasfaseroptik sind für die visuelle Beobachtung günstiger. Sie haben grundsätzlich den gleichen Aufbau wie Endoskope mit starrer Optik, also auch die Lichtzuführung über ein Halogen-Lichtgerät und ein Glasfaser-Lichtleitkabel (Bild 3-15). Die Glasfaseroptik ist beweglich und gestattet die seitliche Beobachtung durch eine von außen regulierbare Krümmung der Glasfaseroptik (Bild 3-16). Nachteilig bei der Glasfaseroptik ist die geringere Schärfe als bei der starren Optik. Sie ist für Fotoaufnahmen nicht geeignet.

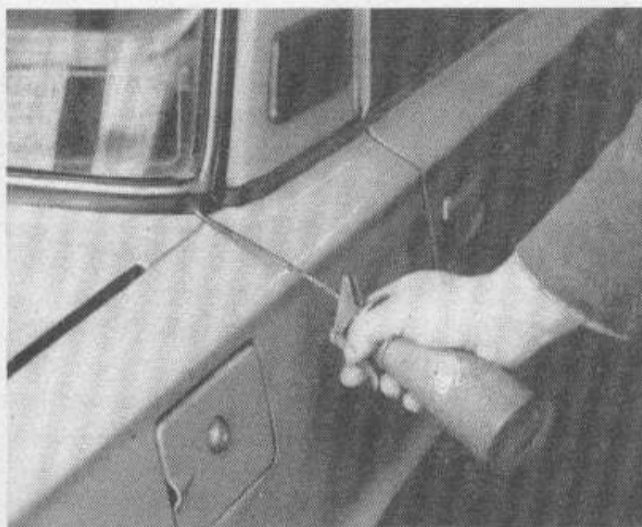
Bild 3-18 Konservierung des Bereiches unter dem Gummiprofil der Heckscheibe mittels Spritzölkanne und Elaskon K 60 ML

- Front- und Heckscheibengummis
Anheben der Gummiprofile und Hintergießen der unteren Ecken mit Elaskon K 60 ML unter Verwendung einer Spritzölkanne (Bild 3-18). Nach dem Hintergießen die Gummilippe wieder gut andrücken und das herausgelaufene Elaskon entfernen.

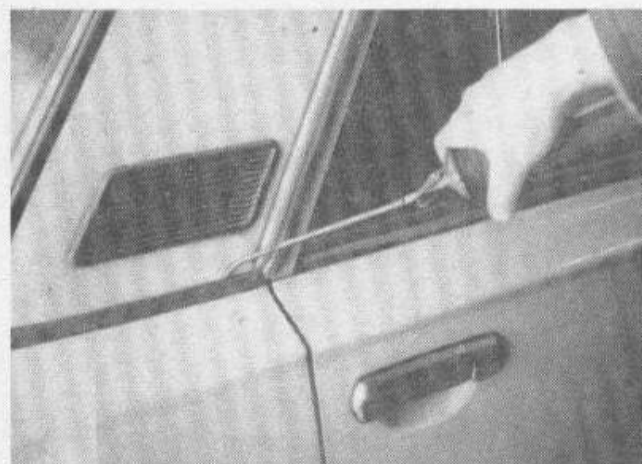
Bild 3-20 Konservierung der Zierleisten mittels Spritzölkanne und Elaskon K 60 ML

Weitere, nicht aufgeführte Korrosionsschwachstellen sind analog zu behandeln (Bild 3-19, 3-20, 3-21). Ergänzende Hinweise für bestimmte Pkw enthält dazu auch das nächste Kapitel.

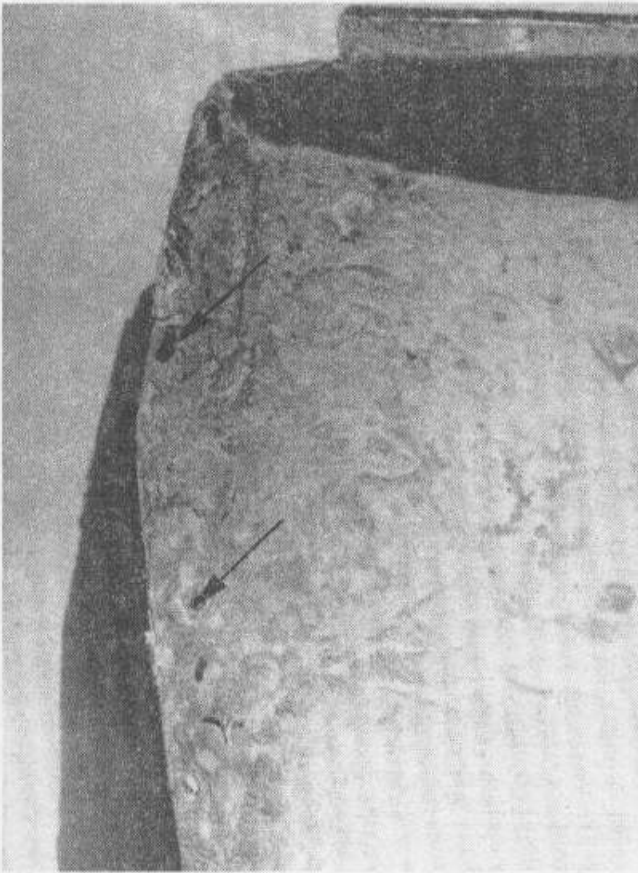
Bild 4-9 Typische Korrosion am hinteren Radkasten des Wartburg 353 W Limousine; Befestigungsflansch stark korrodiert

Die Karosserie des Wartburg 353 ist instandhaltungsgünstig ausgelegt. Die Vorbauteile und Hinterkotflügel sind angeschraubt und damit problemlos auswechselbar (Bild 4-8). Nachteile dieser Befestigungsmethode sind die zusätzlichen korrosionsgefährdeten Stellen an den Auflageflächen und Schraubstellen. Für den Korrosionsschutz ungünstig sind ferner die großen Radkästen der Hinterräder mit den vielen Schmutzablagerungsmöglichkeiten. Eine verstärkte Korrosion ist bei ungenügender Pflege für diesen Bereich unvermeidlich (Bild 4-9). An neueren Fahrzeugen sind Abdeckbleche eingebaut. Sie sind auch nachrüstbar.

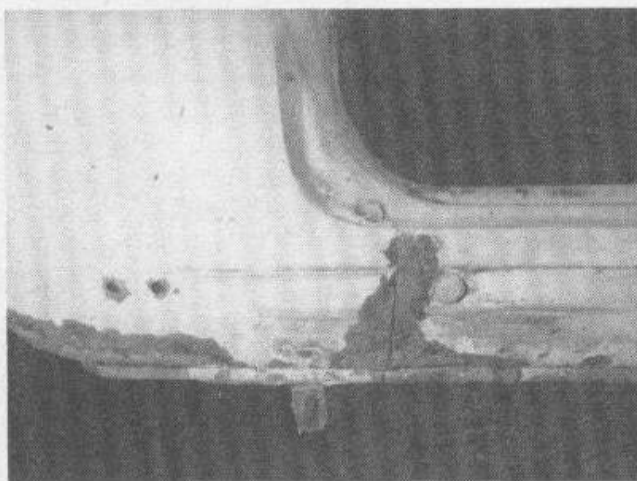
Bild 4-15 Typische Korrosion am Lada zwischen Hinterkotflügel und Längsträgeraußenblech

bodenschutz und wiederholte Konservierung der durch die Schottbleche entstehenden Hohlräume. Auf das Öffnen dieser Hohlräume nach unten zum Wasserabfluß wurde schon hingewiesen. Zweckmäßig ist ebenfalls das Ausfüllen der Fugen zwischen Vorderkotflügeln und Windlauf. Dadurch wird der Wassereintritt in diesen kritischen Hohlraum verringert. Als Abdichtmasse eignen sich Cenasil, Dichtkitt, Ubotex und andere. Korrosionsschwachstellen am Lada sind weiterhin die Anschlußstellen der Vorder- und Hinterkotflügel an den Längsträgern (Bild 4-15).

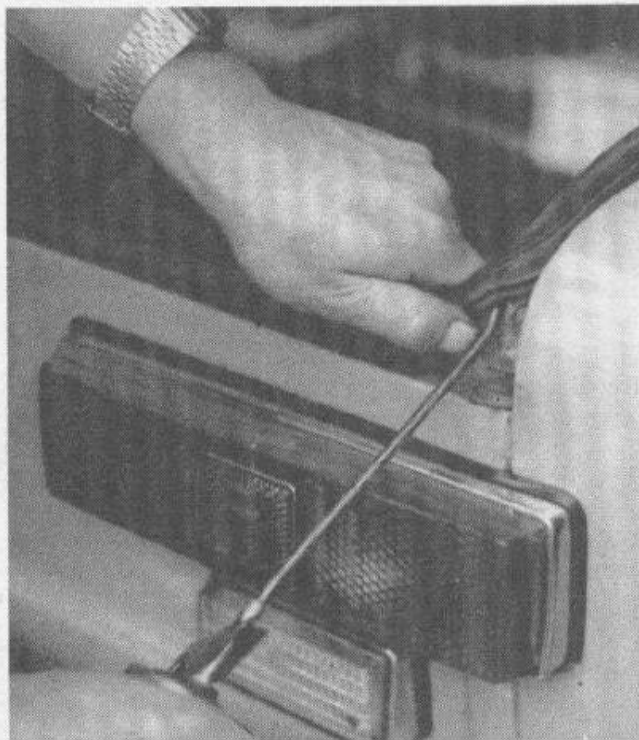
Bild 4-17 Konservierung des Bereiches unterhalb des Kofferraumdichtgummis mittels Spritzkanne und Elaskon K 60 ML

sehr schnell und zerstört dabei noch den Befestigungsflansch. Konservierungen insbesondere der seitlichen Ecken (Bild 4-17) oder der Austausch des Klemmprofils durch ein geeignetes PVC-Profil /4.5./ haben sich hierfür bewährt (Bild 4-18).

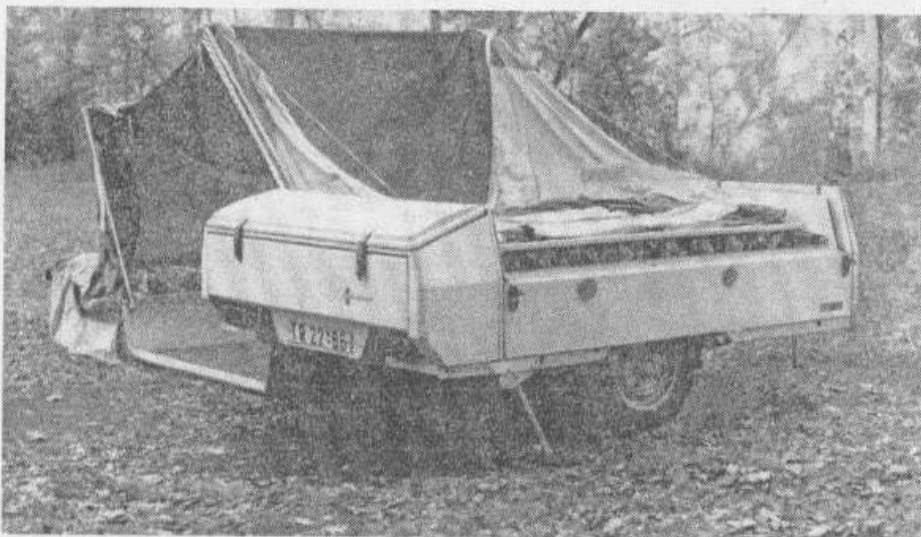
Bild 5-1
Camptourist CT 5/3 mit geschlossenem Küchenteil

Korrosionsgefährdet bei den Wohnzeltanhängern sind die Küchenteile. Sie bestehen vorzugsweise aus lackiertem Stahlblech und werden beim CT5/3 mit einer Haube aus glasfaserverstärktem Polyesterharz abgedeckt (Bild 5-1).
