ПАНТЕРА

**ЛУЧШИЙ ТАНК
PANZERWAFFE**

часть 3

ВОЕННО-ТЕХНИЧЕСКАЯ СЕРИЯ

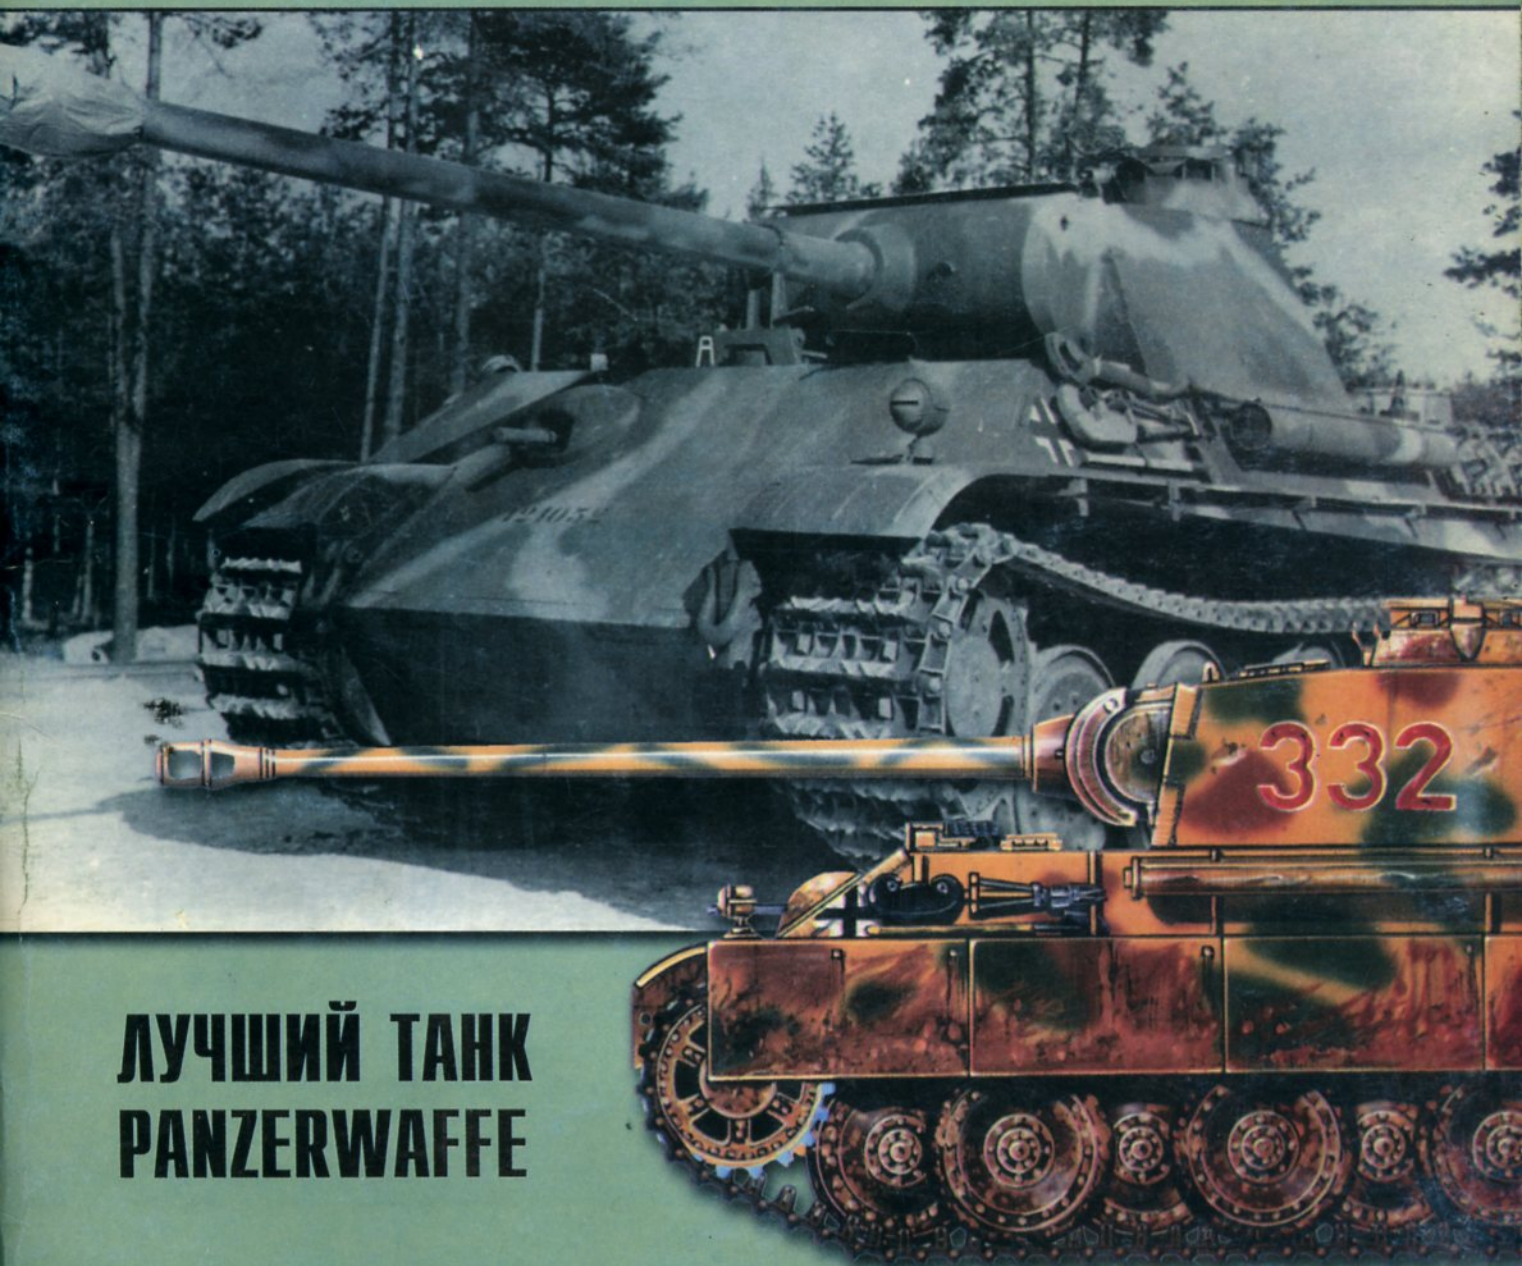
Комплект инструментов «Пантеры»

1-лопатка, 2-лопата, 3-ножницы для колочей проволоки, 4-крюки для буксировки, 5-трос, 6-огнетушитель, 7-тонкий трос, используемый для замены траков, 8-деревянный блок под домкрат (раннего типа), 9-блок позднего типа, 10-мотор, 11-инструмент для очистки створа, 12-ящик с инструментами, 13-запасные антенны, 14, 15-ломы, 16-«кривой стартер», 17-крюк для работы с траками, 18-ключ для натяжения гусениц, 19-кувалда, 20-паяльная лампа, 21, 22-домкрат, 23-буксировочные крючки, 24-ящик для антенн и банника.

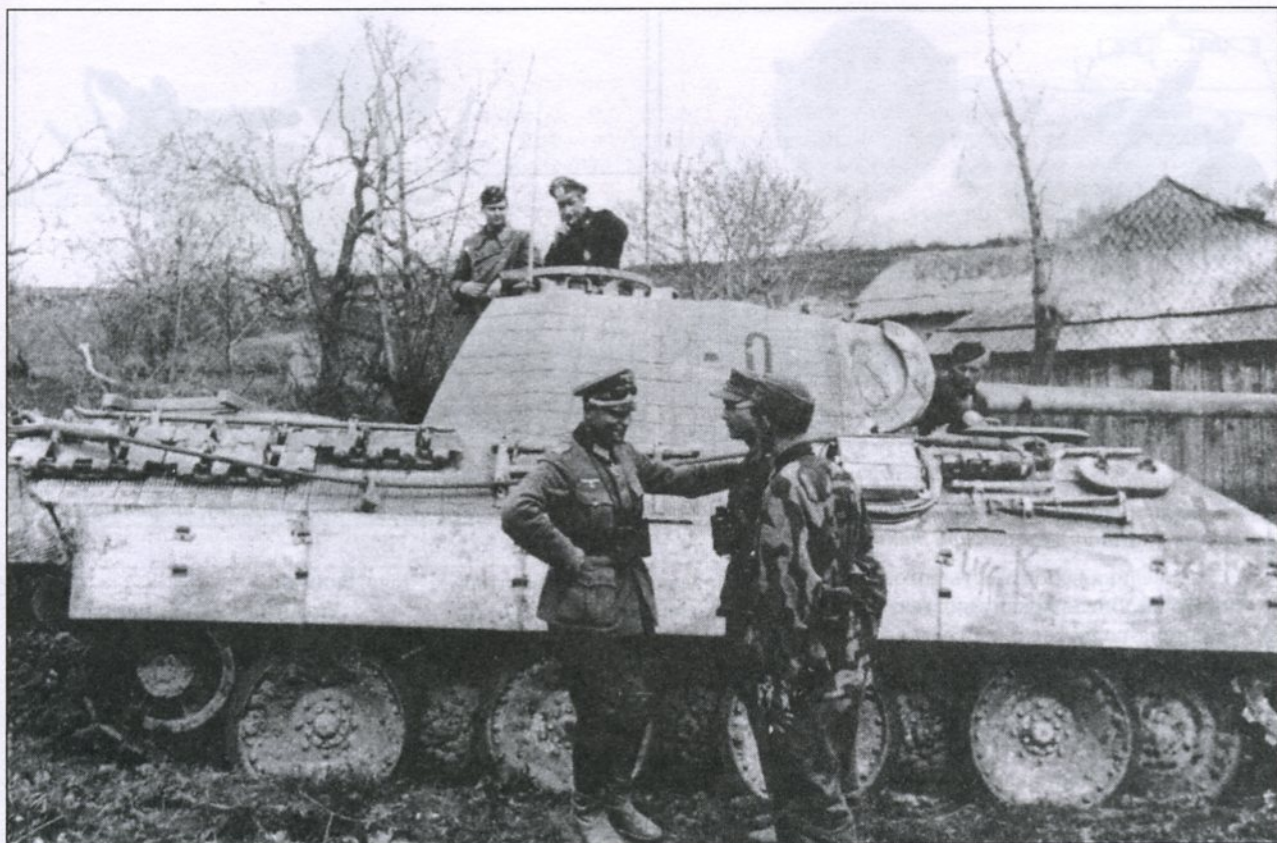
Инфракрасный прибор ночного видения FG 1250, смонтированный на командирской башенке. Прибор соединен с индикатором внутри башни с помощью стальной ленты. Это устройство позволяло башенному стрелку наводить орудие вслепую по указаниям командира танка.

С сентября 1944 года небольшое количество «Пантер» оснастили инфракрасным прибором ночного видения, смонтированным на командирской башенке. Прибор ночного видения состоял из ИК-прожектора мощностью 200 Вт и ИК-приемника/прицела. Ночью в чистом воздухе прибор позволял находить цели на дистанции до 600 м. Прицел был связан с внутренним механизмом наведения пушки.

Танки, оснащенные приборами ночного видения FG 1250, имели следующие конструктивные особенности. Крепление для прибора приваривали к внутреннему кольцу циферблата, при этом кольцо могло по-прежнему свободно вращаться. В крыше башни перед командирской башенкой просверлили отверстие, через которое проходила стальная лента, соединяющая ИК-прицел и механизм наведения пушки. Отверстие закрывалось бронекорпусом. Справа в задней части корпуса были приварены четыре бронеплиты, которые заменили стандартные инструментальные ящики *Geraeckkasten*. В правом заднем углу боевого отделения были смонтированы батареи и дополнительный электрогенератор GG 400. Для размещения этого оборудования пришлось демонтировать

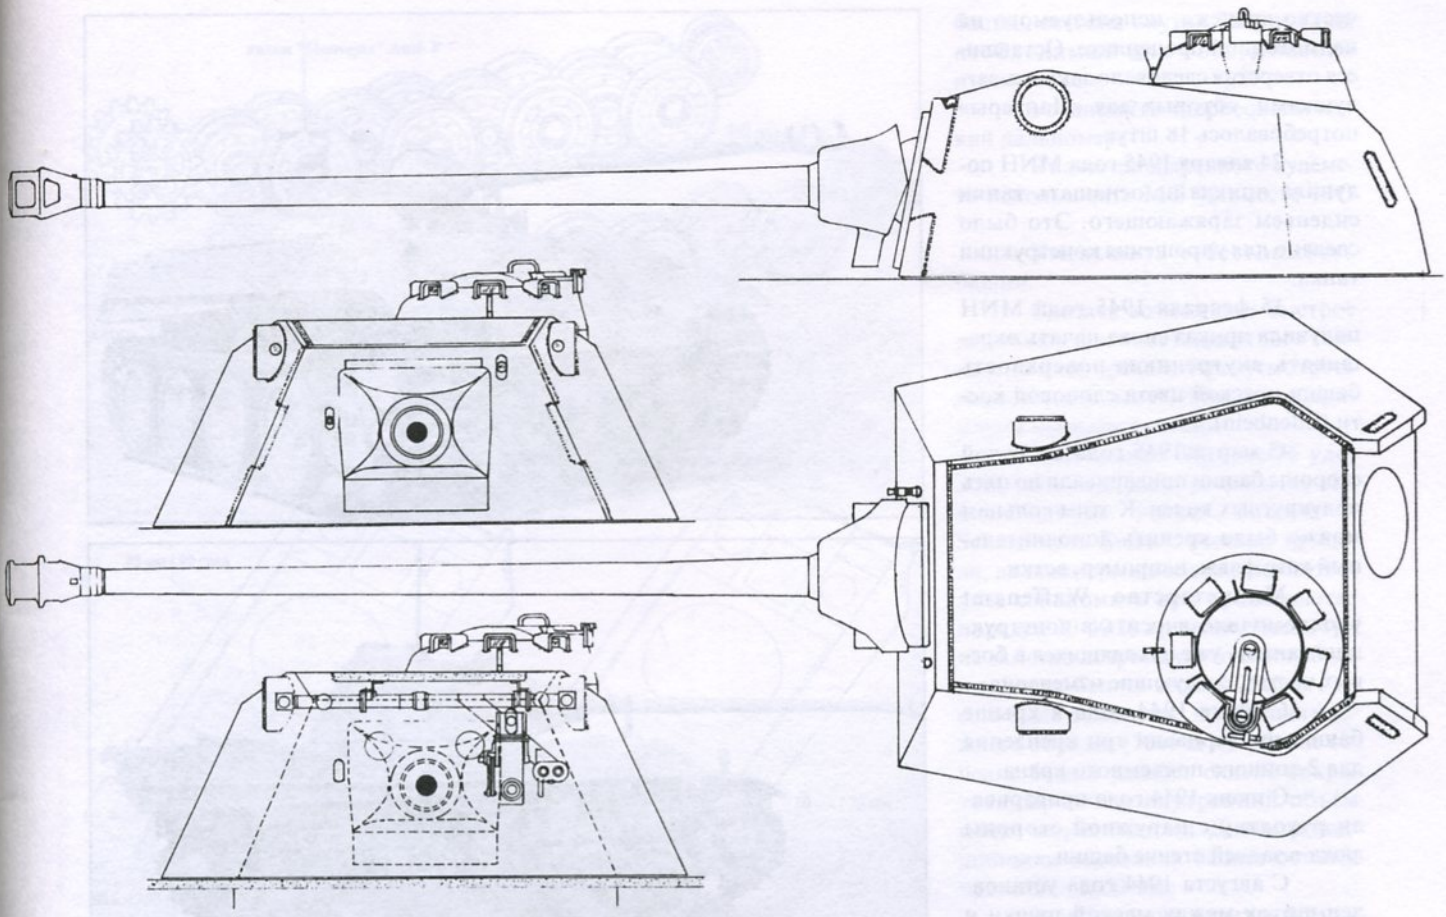
Фирма Rheinmetall разработала для «Пантеры» новую башню с узкой маской и встроенным дальномером. Высоту башни увеличили до 960 мм, чтобы вместить дальномер.

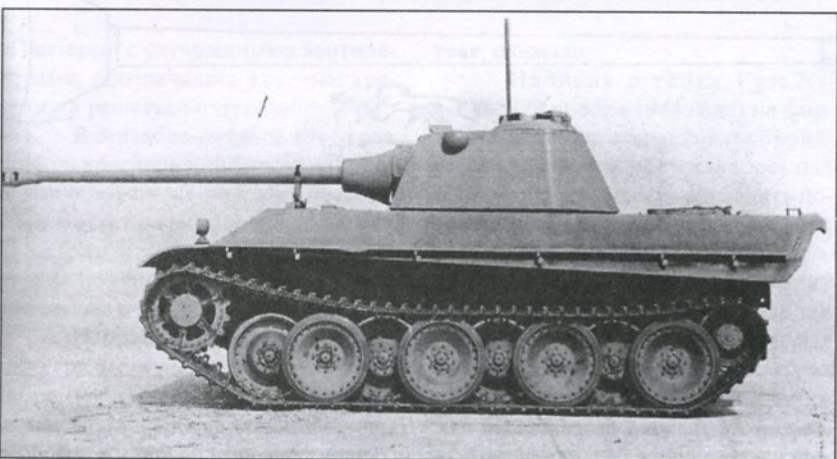
Прототип башни Versuchs-Schmalturm, установленный на шасси Ausf. G. Танк проходил испытания в WaPruef 6, о чем свидетельствует отсутствие дополнительного оборудования на броне. Фотография сделана 20 августа 1944 года. Поэтому можно сделать вывод, что работы над новой башней начались гораздо раньше, чем это обычно предполагают. Перископический орудийный прицел виден на крыше слева от пушки. Новая командирская башенка позволяла выпускать обзорный перископ, не открывая крышку люка.

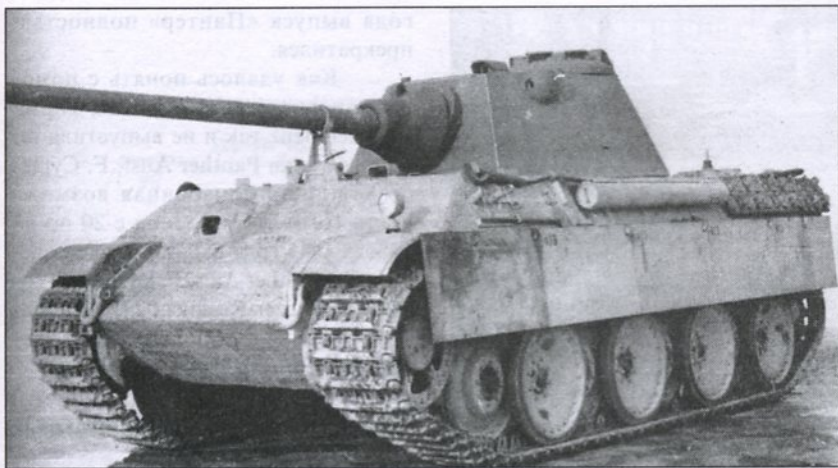
Второй прототип Versuchs-Schmalturn, размещенный на шасси Ausf. G (Fgst.Nr. 120413, собранный фирмой MAN в начале мая 1944 года). В лобовой броне башни нет никаких отверстий, поскольку перископический прицел выведен через крышу.

Прототип башни Schmalturn оснащался перископом, смонтированным у места заряжающего. На серийных башнях такого перископа не было. Отверстие в крыше башни за-

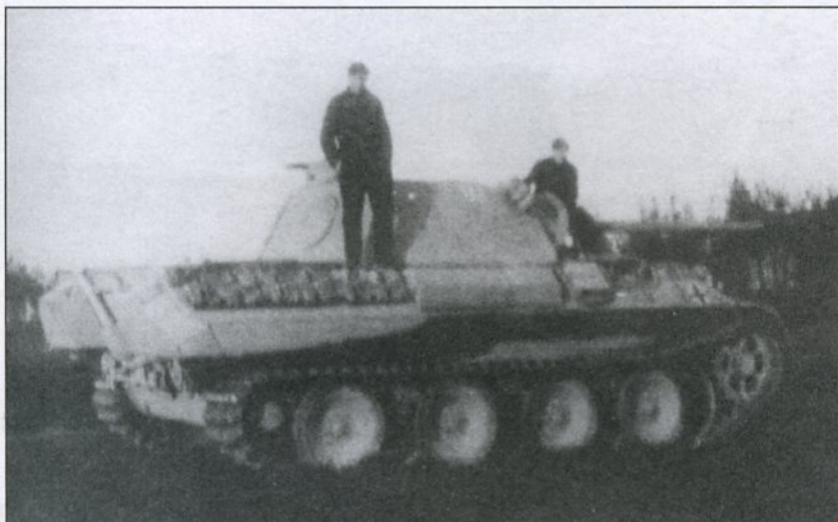
«Пантера» Ausf. D на полигоне Графенвёр, апрель 1943 года. Этот танк поступил в 51-й танковый батальон. В коробке на правом борту корпуса хранятся инструменты для ремонта гусениц. Такая коробка имела только на танках первой производственной серии. Номер 135 сделан белой краской и виден сразу за дымовым гранатометом.

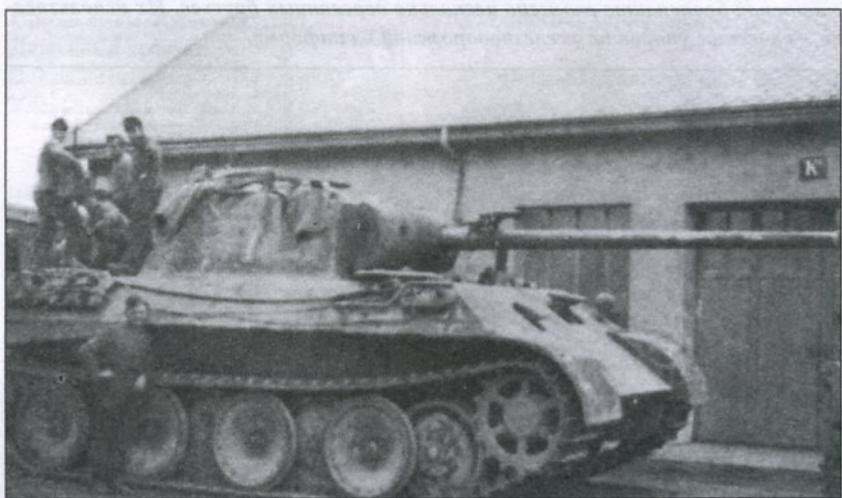
24-й танковый полк сформировали в 1943 году. После года на фронте полк отправили во Францию для пополнения. Фотография сделана вскоре после того, как полк прибыл на полигон Вуссер. «Пантера» на фотографии - Ausf. D поздних выпусков. Командирская башенка имеет кольцо для зенитного пулемета. Дымовые гранатометы сняты. На ствол пушки установлен имитатор орудийного огня.

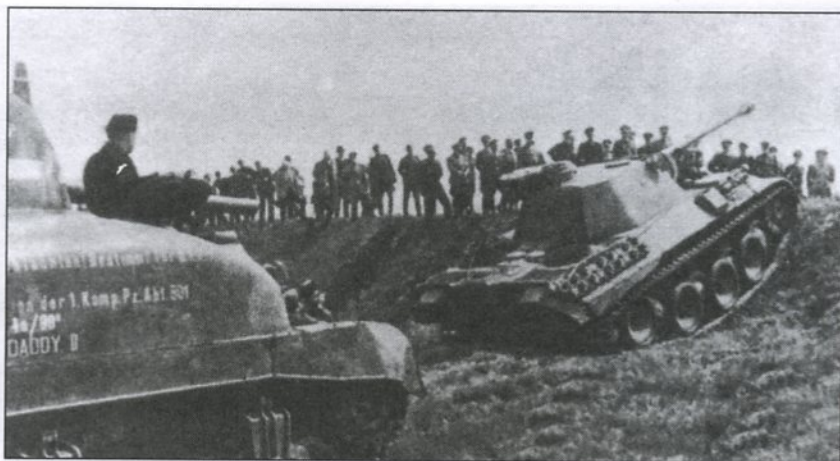
«Пантеры» часто использовались в пропагандистских целях. На фотографии запечатлен момент, когда «Пантера» Ausf. D первой серии демонстрирует свое подавляющее превосходство над американским M4A1 Sherman «War Daddy II». Подобные демонстрации проводили все чаще, по мере ухудшения положения на фронте. Подпись к фотографии гласит: «Генерал Шерман отступил. Новый немецкий танк смог пройти там, где янки увяз».

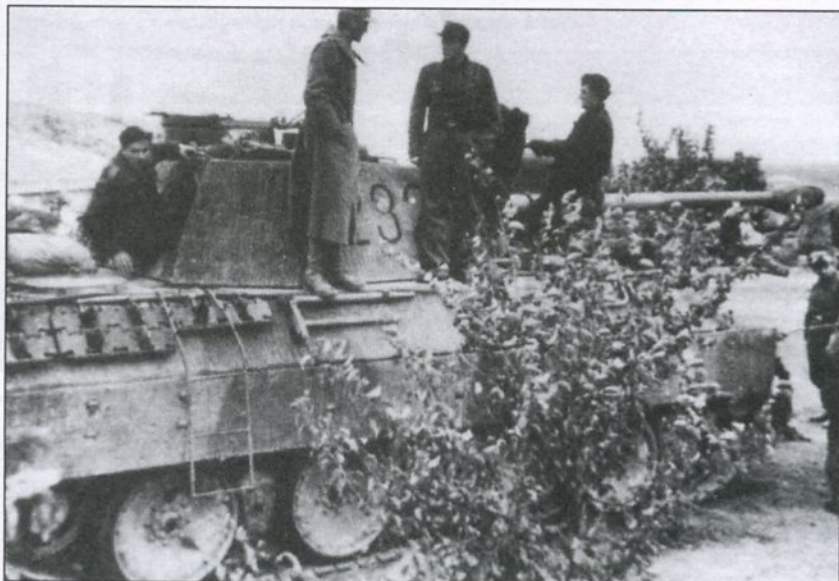
«Пантера» Ausf. D средней серии. Танк оснащен импровизированным трапом. На броню наложен циммерит. Командирская башенка оснащена кольцом для зенитного пулемета.

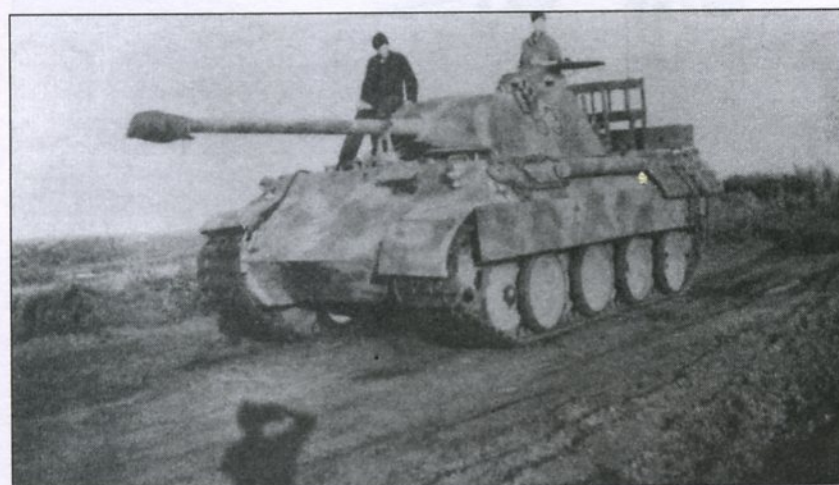
«Пантера» Ausf. D первой серии. Танк не имеет циммерита. Экипаж оснастил свою машину трапом и деревянным стеллажом. Танк имеет довольно сложный трехцветный камуфляж. Камуфляж на танк накладывали сами танкисты, руководствуясь условиями местности, в какой предполагалось эксплуатировать машину.

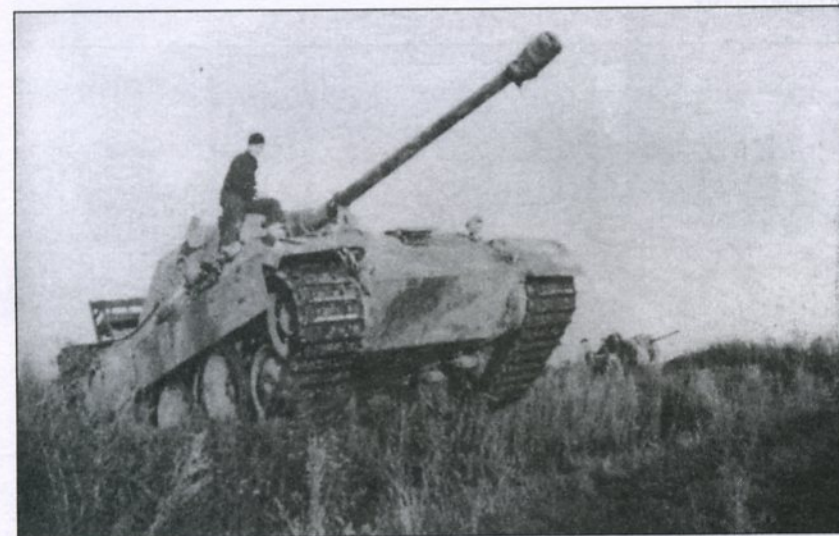
«Пантера» № 632 взбирается по склону. Движение вверх по склону было очень опасным, так как при этом показывалось тонкое днище танка. При этом угол атаки лобовой брони уменьшался до нуля. На крышу двигательного отделения поставлена скамья, что делает машину не только боевым танком, но и средством транспортировки мотопехоты.

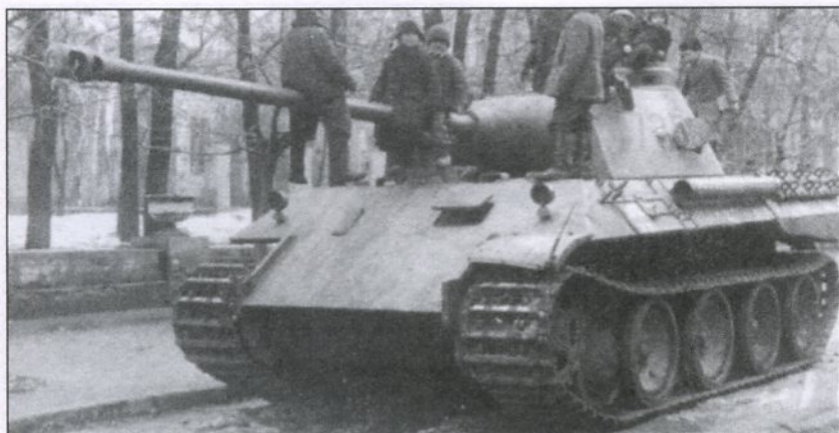
Советские ребята играют на брошенной «Пантере» Ausf. D № 735 из 52-го батальона. Внешне танк почти не поврежден. Смотровой прибор механика-водителя приоткрыт. Хотя обзор с места водителя был достаточно хорош, смотровой прибор ослаблял лобовую броню. Обратите внимание на то, что люк для переговоров на борту башни открыт.

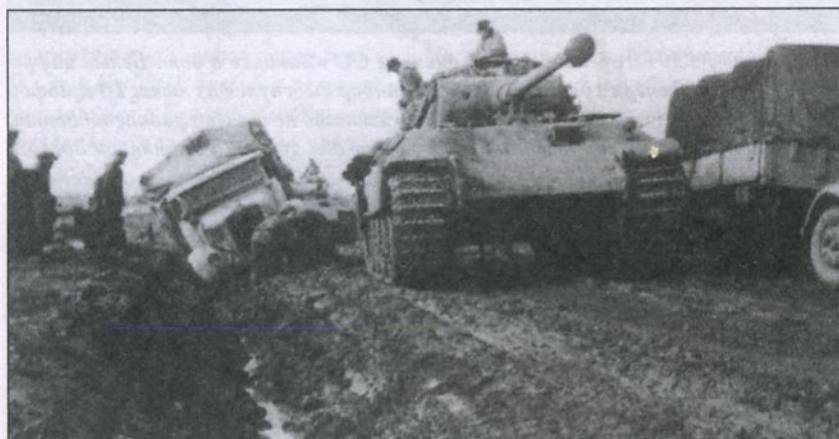
«Пантера» Ausf. A ранней производственной серии, Умань, конец 1944 года. У танка отсутствует правая фара. Командирская башенка литая. Гусеницы оснащены антипробуксовочными зубьями. Справа от ствола пушки видны два отверстия для бинокулярного прицела. Фотография дает представление о том, насколько тяжело приходилось немецким транспортным частям на Восточном фронте. «Пантера» готовится тянуть увязший грузовик.

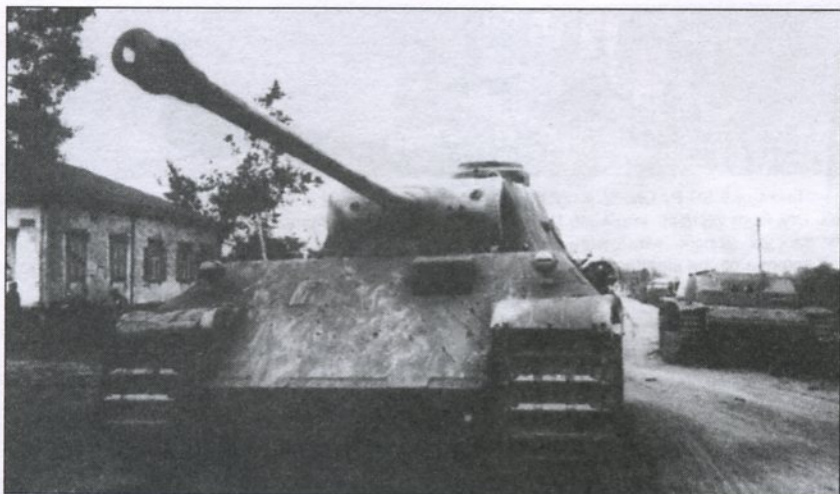
«Пантера» Ausf. D, брошенная на улице одной из русских деревень. Вероятно, это танк из 51-го танкового батальона. Никаких внешних повреждений не видно, скорее всего, танк пришлось бросить из-за механической неисправности. На маске пушки виден след, оставленный рикошетировавшим снарядом. Небольшая отметина, оставленная по видимости, противотанковым ружьем, заметна на командирской башенке. На заднем плане видна странная машина. Это StuG III Ausf. G у которой вместо демонтированной пушки установлена заглушка. Вероятно штурмовое орудие использовали в качестве подвозчика боеприпасов или в качестве машины корректировки артиллерийского огня.

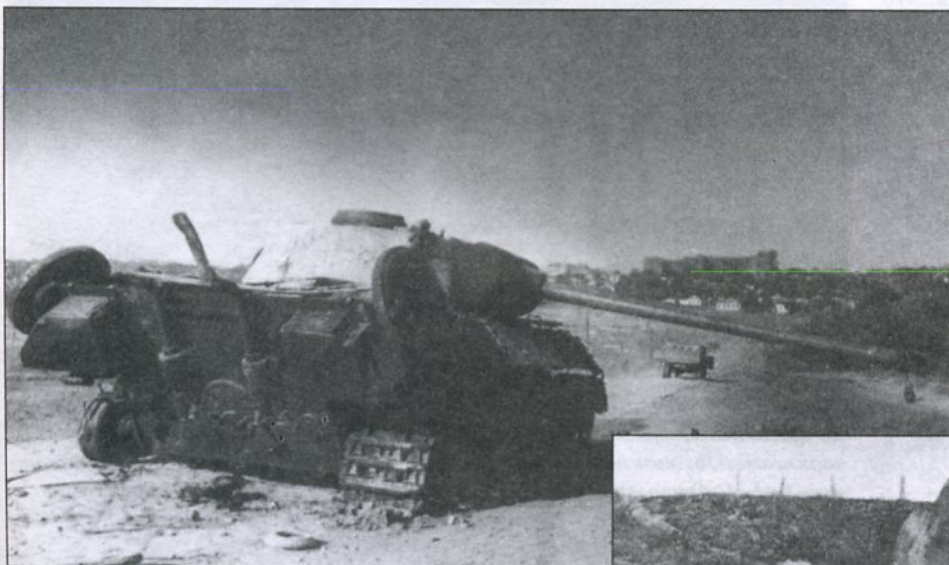
Сгоревшая «Пантера». Хорошо видны детали кормовой бронеплиты. Домкрат отсутствует. Небольшая трубка под левым инструментальным ящиком - позиционный огонь позднего типа. Слева и справа подвешены два запасных опорных катка, поскольку ранние катки с 16 болтами часто выходили из строя. На танках, участвовавших в операции «Цитадель», циммерита не было.

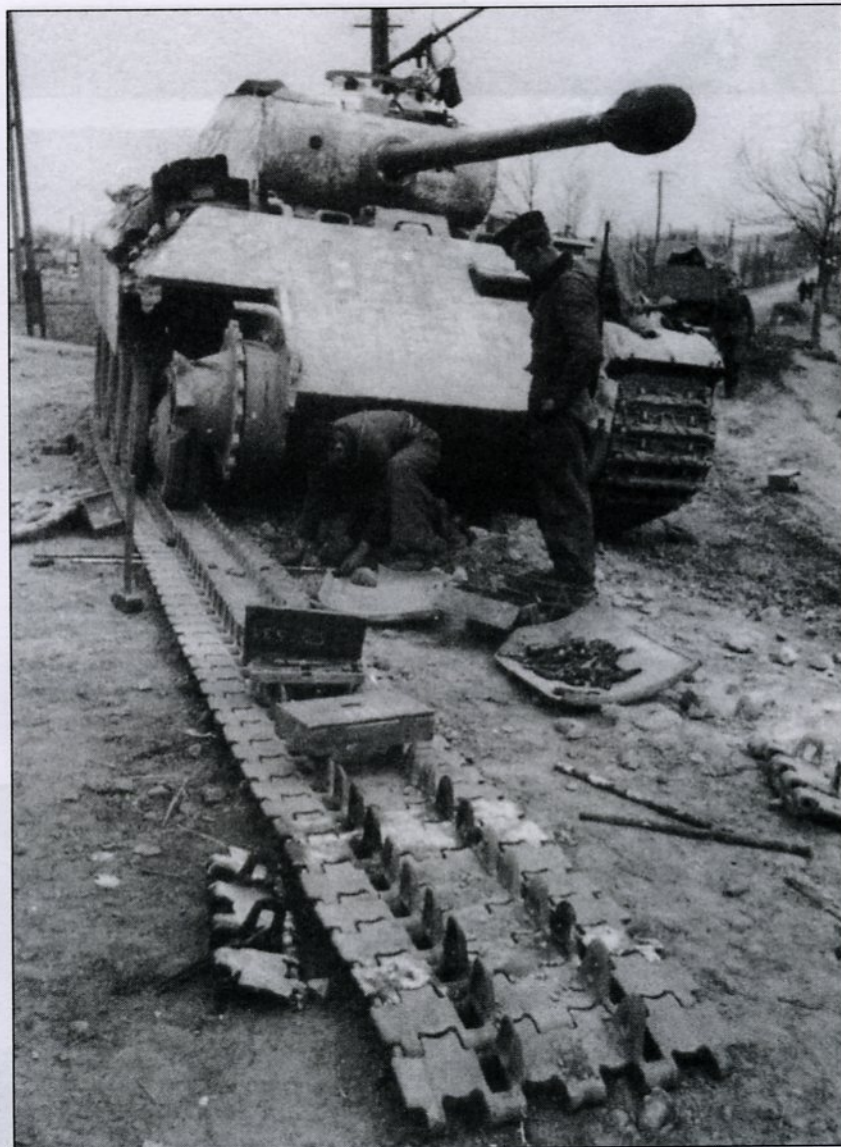
Ремонт ходовой части «Пантеры» Ausf. А. Механик-водитель меняет шкворни гусеницы. Поскольку танк оснащен монокулярным прицелом и перископом заряжающего, можно сделать предположение, что это один из первых танков Ausf. А. Фотография сделана в начале 1944 года - видны остатки зимнего камуфляжа. Обратите внимание на зенитный пулемет, установленный на командирской башенке.

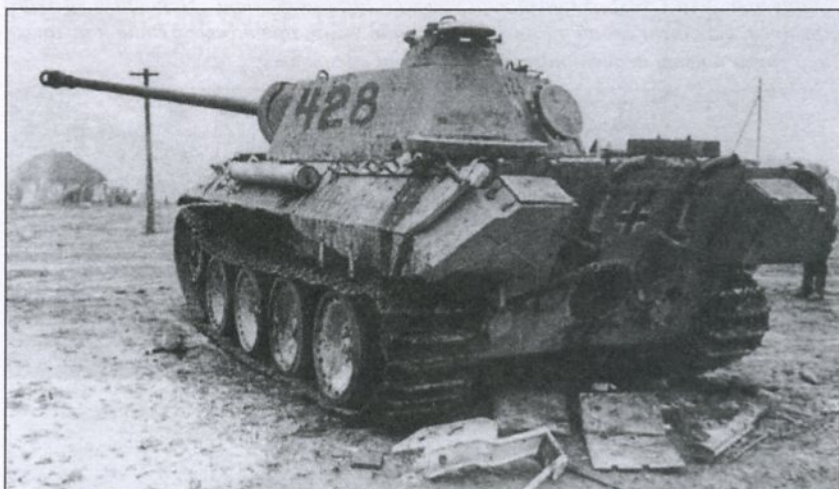
«Пантера» № 428 покрыта зимним камуфляжем. Номер на бортах и задней стенке довольно грубо выполнены малярной кистью. Между выхлопными трубами виден балочный крест. Циммерит, вероятно, наложен в полевых условиях. Обратите внимание на то, что люк механизма натяжения левой гусеницы открыт и в него вставлена рукоятка.

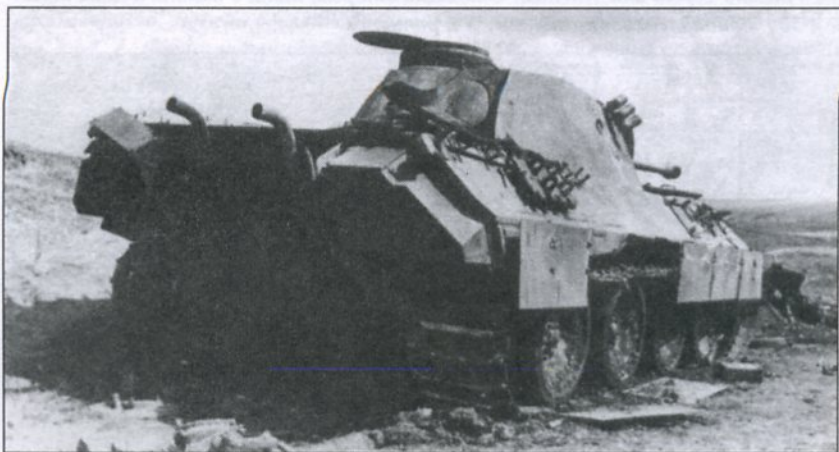
«Пантера» Ausf. D, потерянная в ходе операции «Цитадель». Два бортовых экрана отвалились.

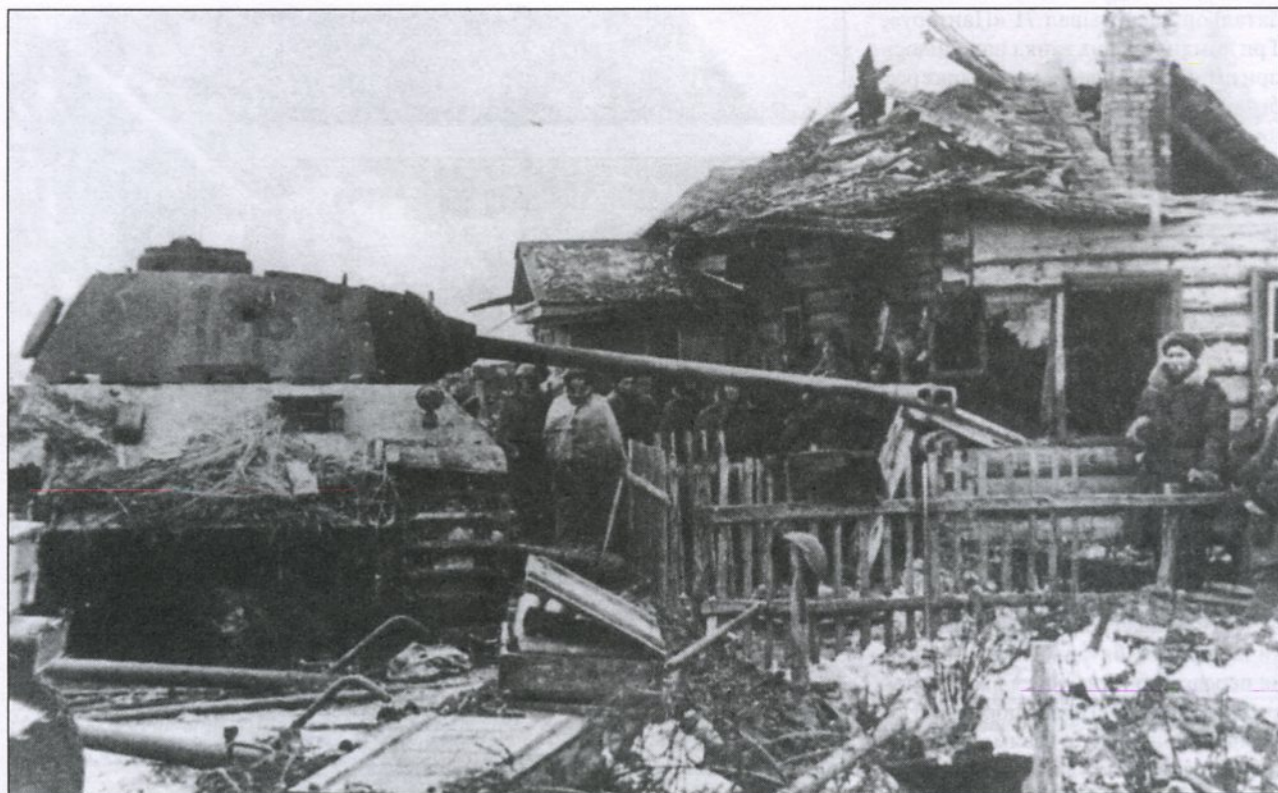
«Пантера» Ausf. D раннего выпуска получила попадание в борт баши, что и послужило причиной выхода танка из строя. Смотровой прибор механика-водителя и люк курсового пулемета открыты. Видны крепления для дымовых гранатометов.

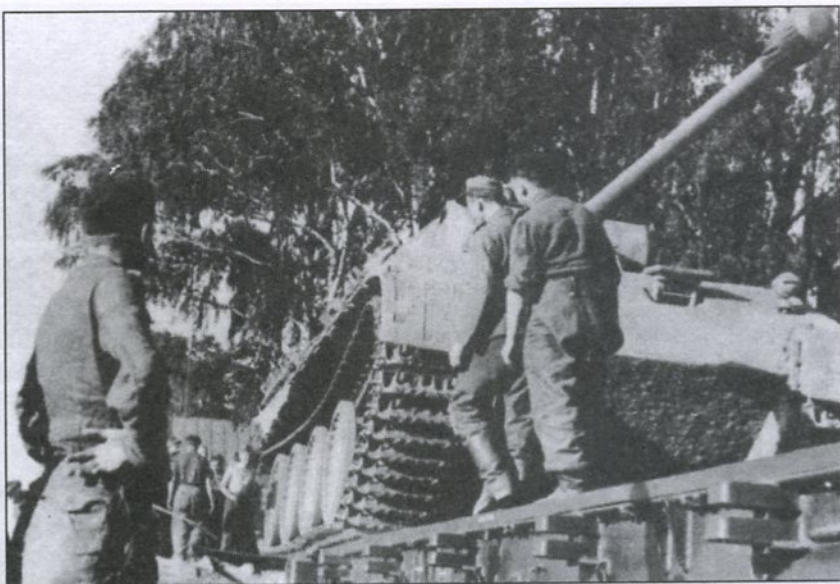
«Пантера» погружена на железнодорожную платформу. Бортовые экраны временно сняты. Циммерит наложен очень грубо, вероятно, в условиях полевой мастерской.

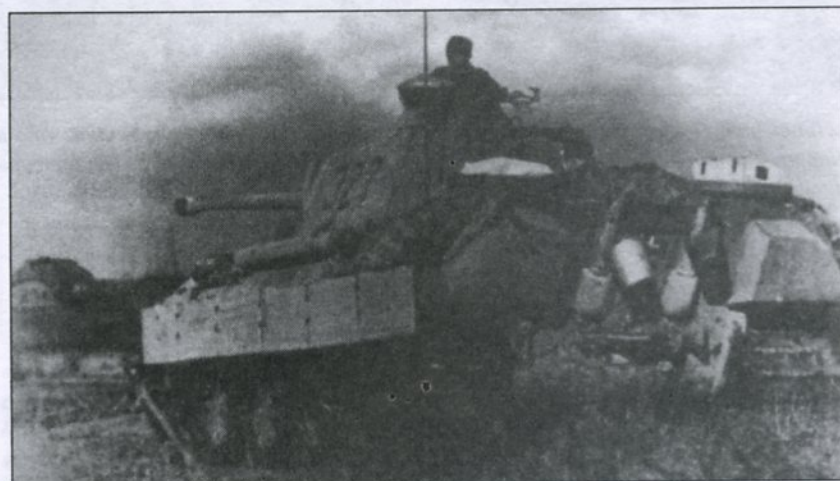
У этой «Пантеры» Ausf. A на крыше двигательного отделения лежит двоярный опорный каток. Номер на борту башни сделан черной краской.

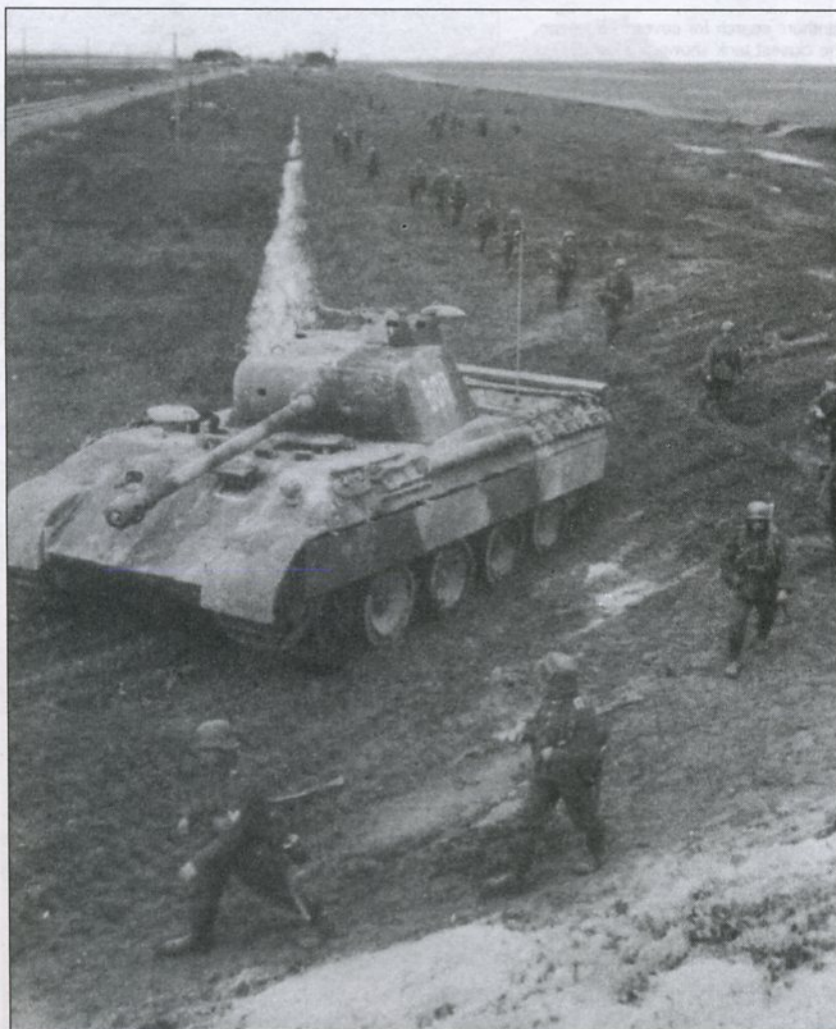
Эта «Пантера» Ausf. A из 5-й танковой дивизии СС «Викинг» оснащена монокулярным прицелом. Большинство «Пантер» Ausf. A получили циммеритовое покрытие уже на заводе. Танк камуфлирован большими зелеными и коричневыми пятнами поверх желтого основного цвета.

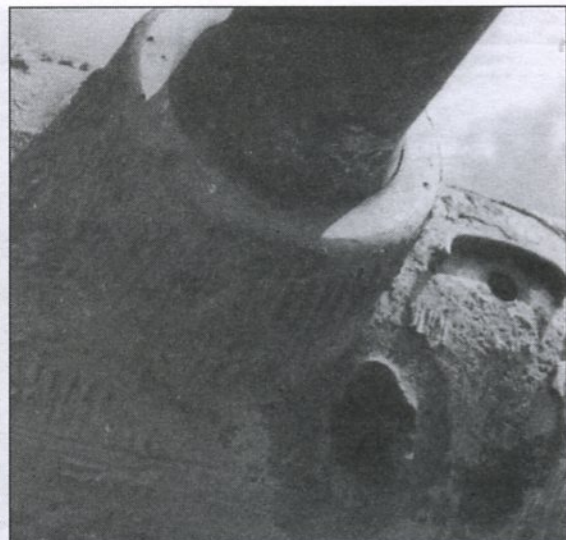
Маска пушки того же танка. Видна еще одна пробоина. Обратите внимание на то, что отверстие для прицела сверху прикрыто широким отливом, предназначенным для бинокулярного прицела.

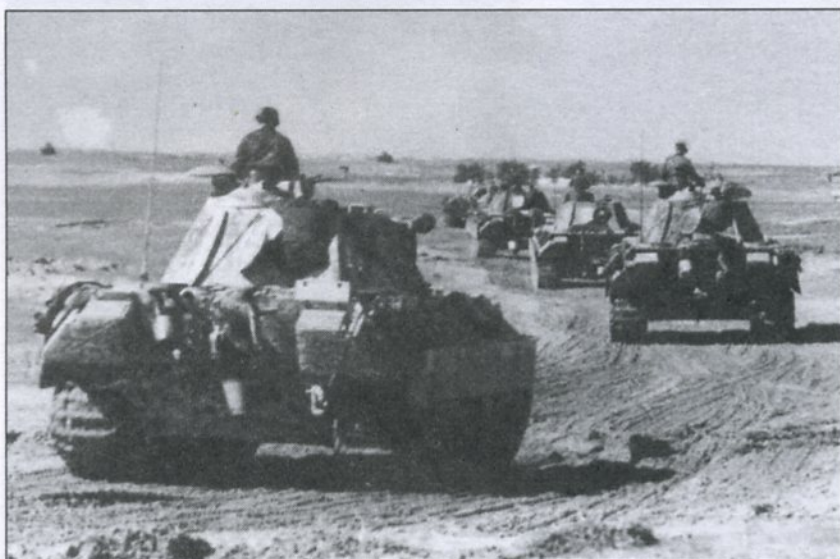
Взвод «Пантер» Ausf. A из дивизии «Викинг» движется к фронту. У ближайшей «Пантеры» по бокам от левой выхлопной трубы видны две вентиляционные трубы. Домкрат подвешен вертикально между трубами. Заряжающий выглядывает из эвакуационного люка.

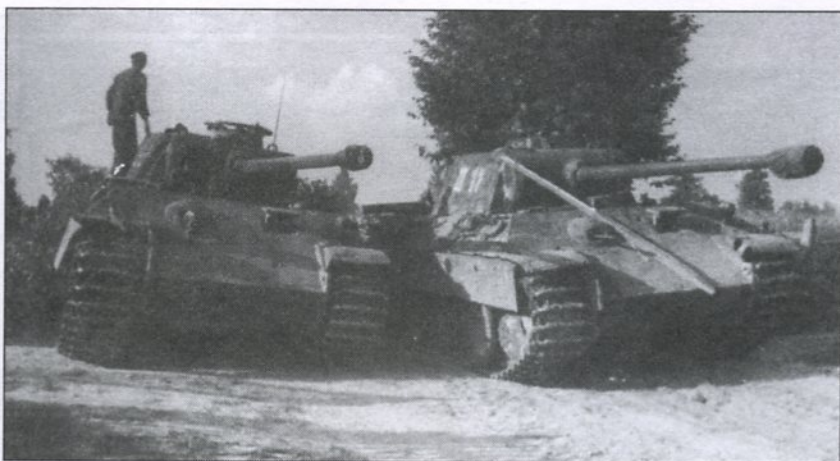
Штабная «Пантера» Ausf. A IIII проходит мимо стоящего танка. У стоящего танка под смотровым прибором механика-водителя видна отчетливая вмятина, оставленная 76,2-мм снарядом. Снаряд не пробил брони, но по какой-то причине лопнуло несколько торсионов на левом борту. От удара снаряда весь циммерит с лобовой брони осыпался.

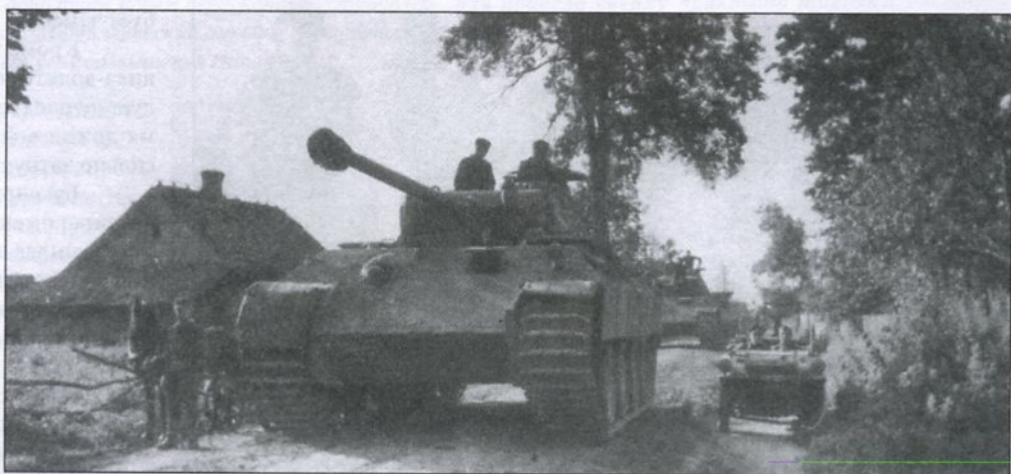
Эта «Пантера» Ausf. A из 8-й роты 2-го танкового батальона дивизии «Викинг» тоже потерял весь циммерит на лобовой броне. Сильных повреждений не заметно, вероятно циммерит осыпался из-за попадания пуль. Проезжающий рядом швиммваген кажется игрушкой на фоне массивного силуэта «Пантеры».

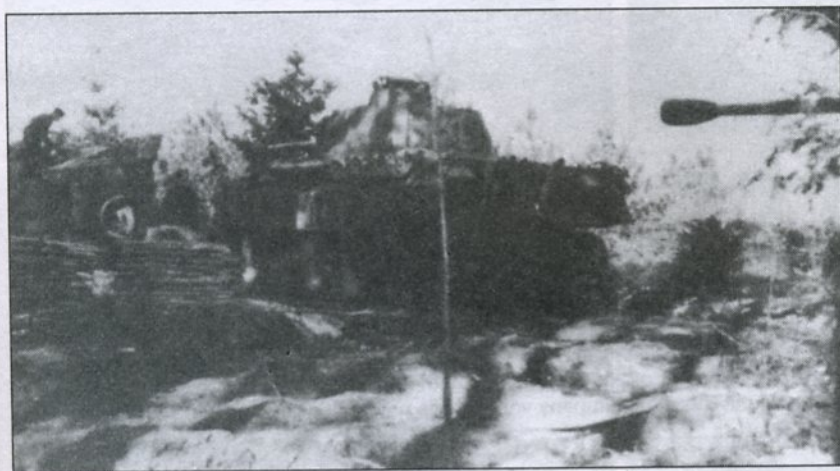
«Пантеры» из дивизии «Викинг» движутся через мелколесье. Видны две вентиляционные трубы по бокам от левой выхлопной трубы.

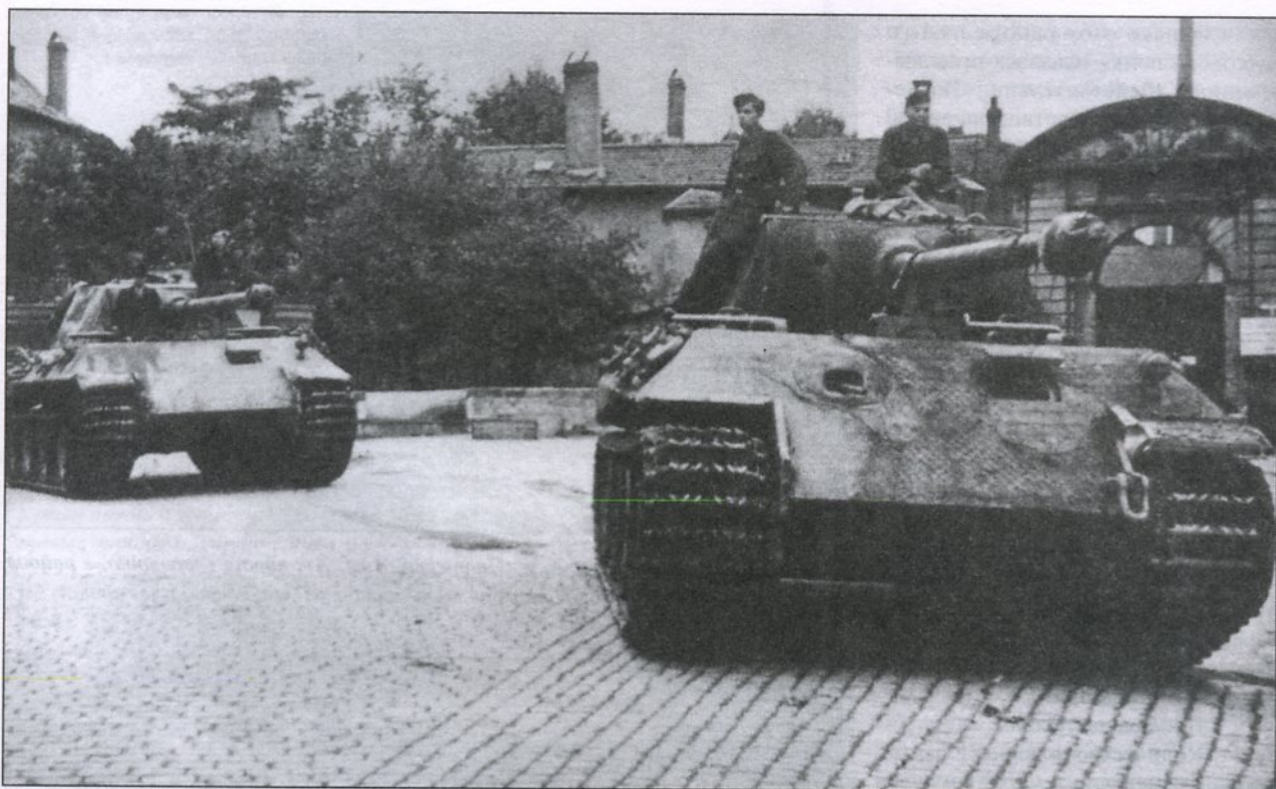
«Пантера» Ausf. A ранней серии следует за «Пантерой» Ausf. A позднего выпуска по улице французского городка. Ствол орудия фиксирован, на дульный тормоз надет чехол.

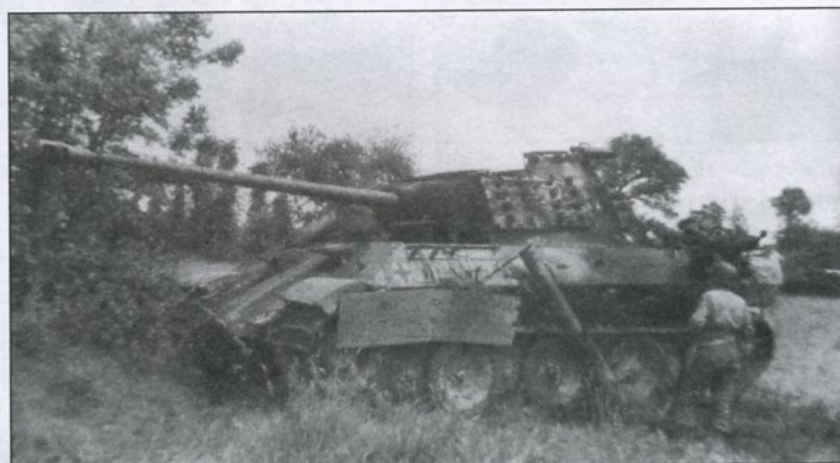
Попаданием в борт эта «Пантера» выведена из строя. Борты башни дополнительно прикрыты запасными гусеничными траками.

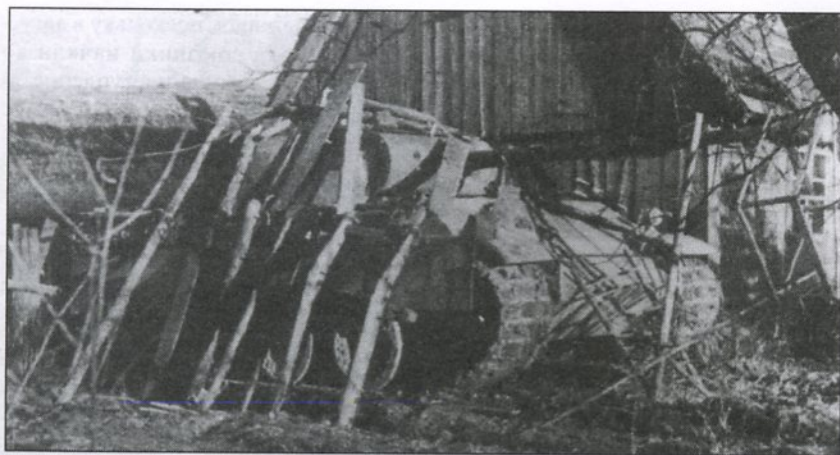
«Пантера» Ausf. G, замаскированная за деревенским домиком. Этот танк выпущен позднее сентября 1944 года, так как не имеет циммерита. Большие бортовые экраны отлично видны между жердями и досками.

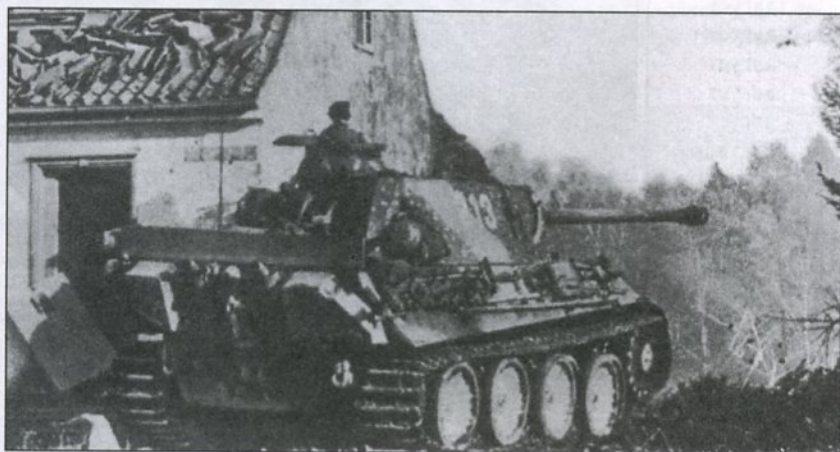
В начале 1945 года шли ожесточенные бои за город Гольдап в Восточной Пруссии. Эта «Пантера» Ausf. G имеет характерный угол наклона бортов, толщину которых увеличили до 50 мм. Камуфляж (Licht und Schatten Tarnung) больше известен как камуфляж типа амбуш. Tактический номер 213 сделан белой краской.

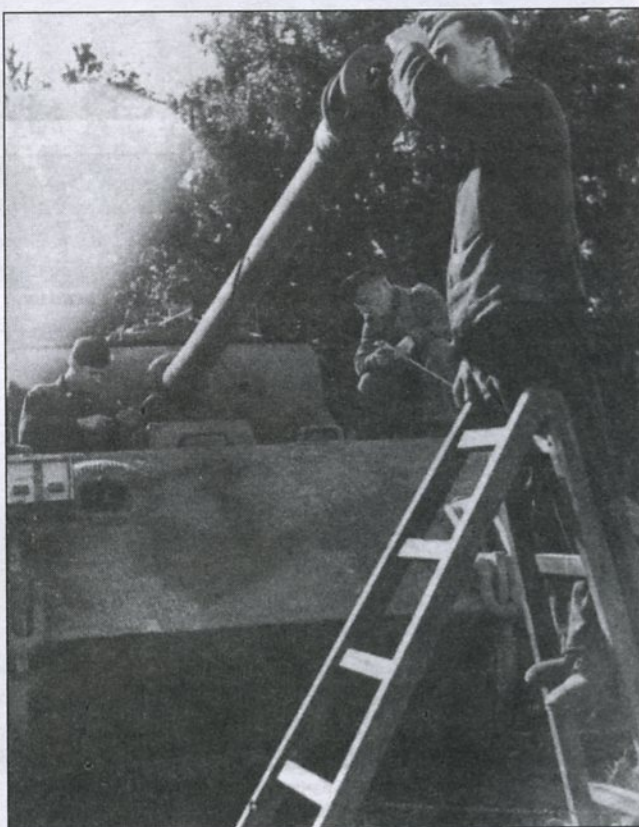
Несмотря на катастрофическое положение на фронте, немецкие танкисты проводят техническое обслуживание танка. Эта «Пантера» Ausf. G относится к раннему выпуску, так как имеет циммеритовое покрытие.

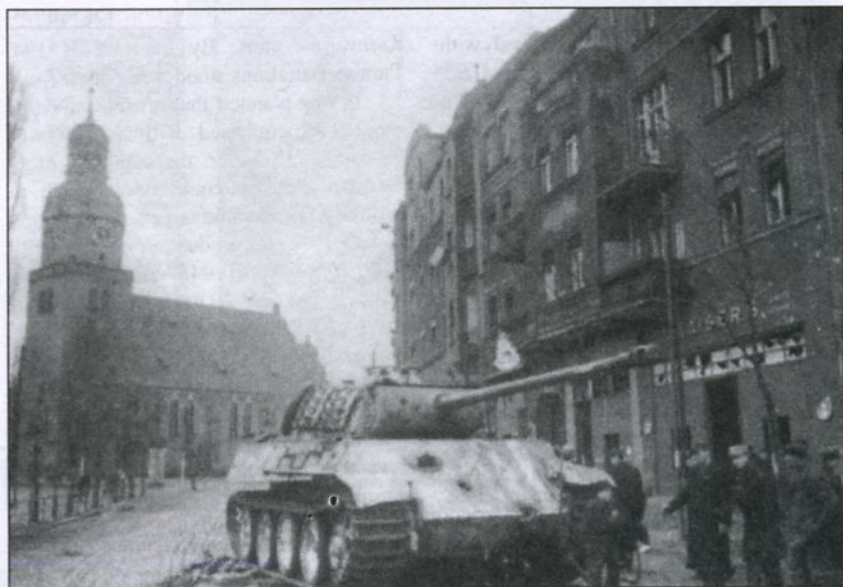
«Пантера» Ausf. G, подбитая на улицах Познани. Две пробоины на лобовой броне, вероятно, сделаны 85-мм пушкой. Оба снаряда, скорее всего, засели в коробке передач. Башня «Пантеры» обвешена гусеничными траками и запасными опорными катками. Танк несет зимний камуфляж.

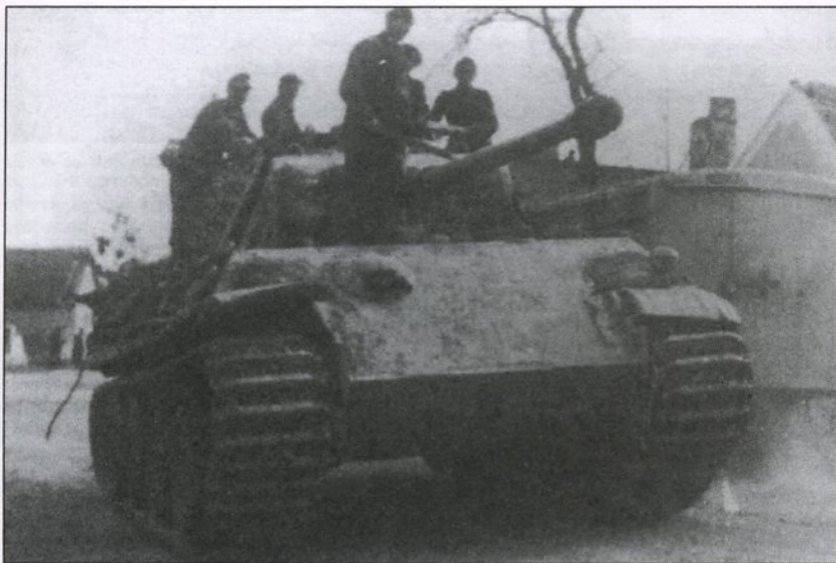
«Пантера» готовится к бою, Франция. У машины Ausf. G отсутствовал смотровой прибор механика-водителя на лобовой броне. Как обычно, башня дополнительно защищена запасными гусеничными траками.

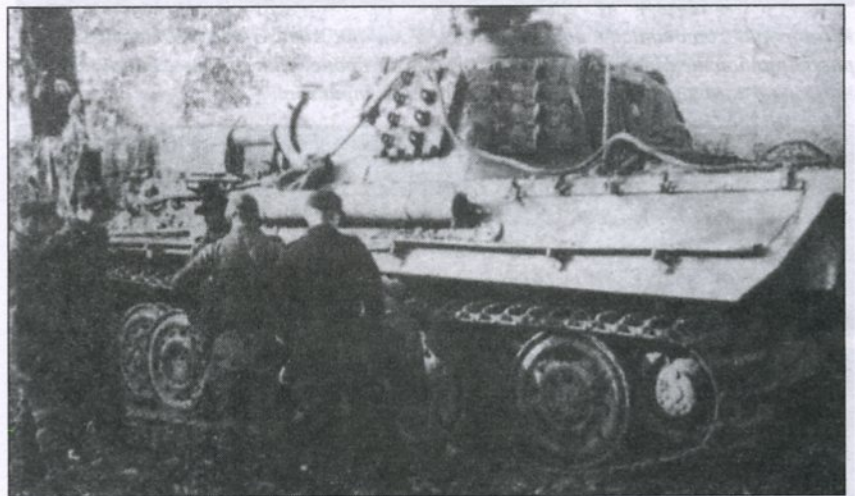
«Пантера» Ausf. G с цельнометаллическими опорными катками. Фотография сделана под Аахеном. Танки нуль-серии получили такие катки после того, как они были успешно применены на «Тиграх». Экипаж развесил одеяла для просушки на ствол орудия.
