ПАНТЕРА

**ЛУЧШИЙ ТАНК
PANZERWAFFE**

часть 3

ВОЕННО-ТЕХНИЧЕСКАЯ СЕРИЯ

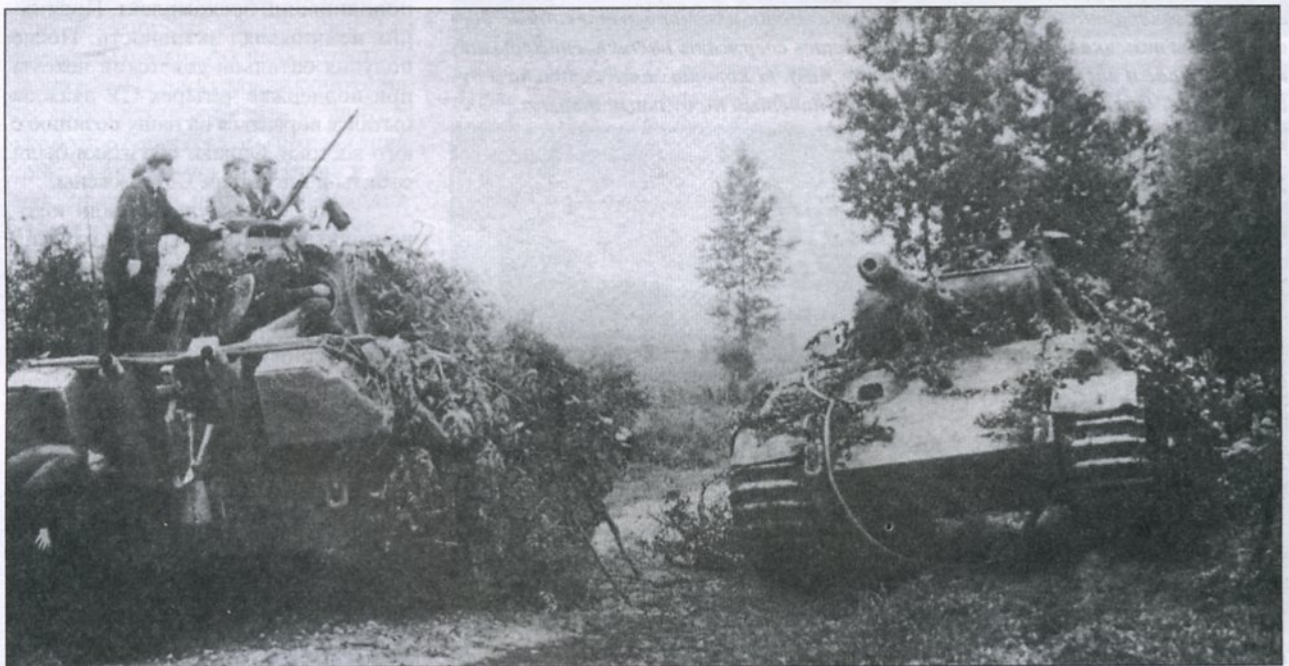
Две замаскированные «Пантеры» развезжают на дороге. Левая «Пантера» несет зенитный пулемет на командирской башенке (Fliegerbeschussgeraet). Выхлопные трубы закрыты тепловыми экранами из листового железа. У правой «Пантеры» буксирный трос едва держится на броне.

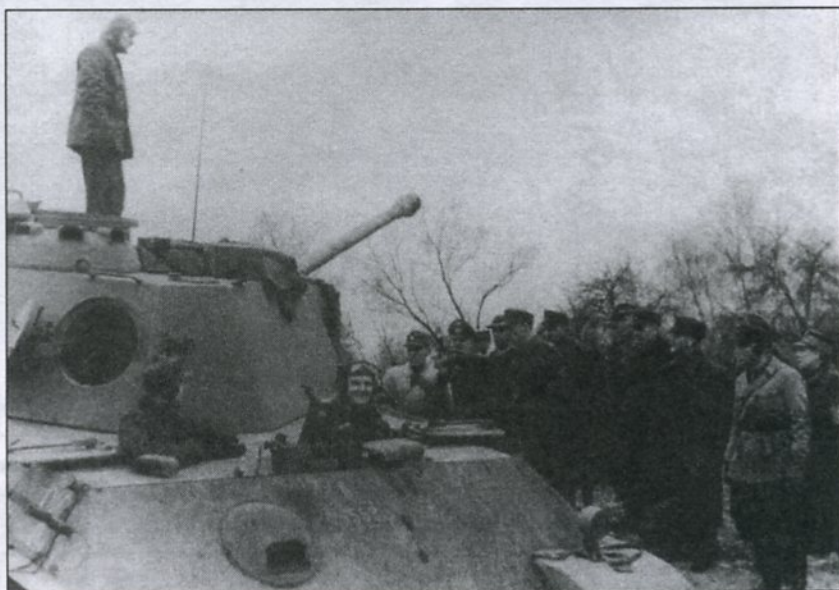
Эта «Пантера» Ausf. G позднего выпуска сфотографирована в Берлине в декабре 1944 года. Танк используется для подготовки ополченцев фольксштурма. На танке отсутствует всякое навесное оборудование. Перископ механика-водителя закрыт блендой и отвернут в сторону. На крыше башни виден миномет ближнего боя (Nahverteidigungswaffe), предназначенный для защиты танка от пехоты противника.

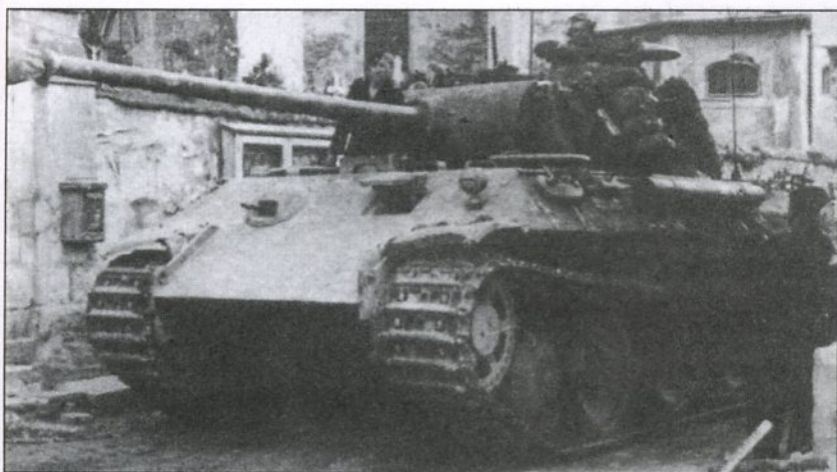
Командирская «Пантера» Ausf. A, Франция. Штыревая антенна установлена на крыше башни, а звездообразная антенна вставлена в стандартное основание позади башни. Вероятно, штатное основание для звездообразной антенны повреждено.

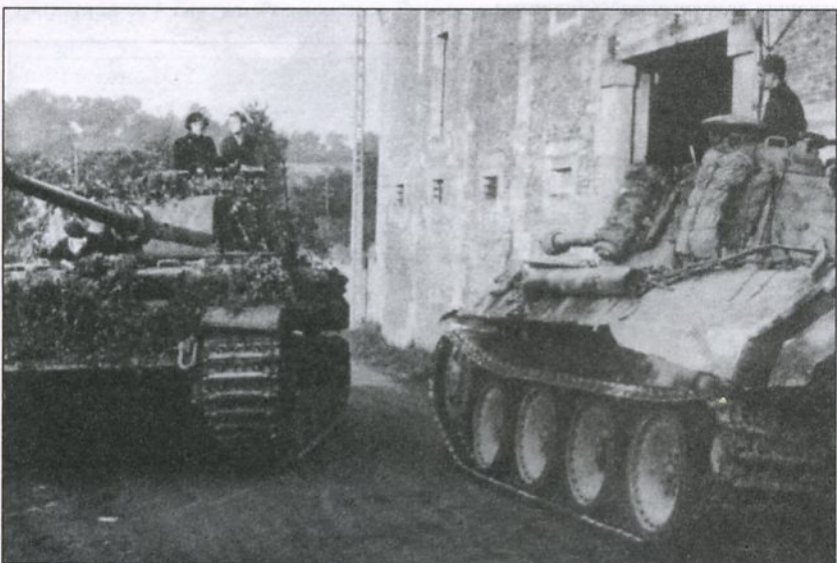
Та же «Пантера», сфотографированная сзади. Неправильное положение звездообразной антенны хорошо видно. Три удлиняющих колена, обычно прикрепленных под цилиндрическим контейнером, отсутствуют.

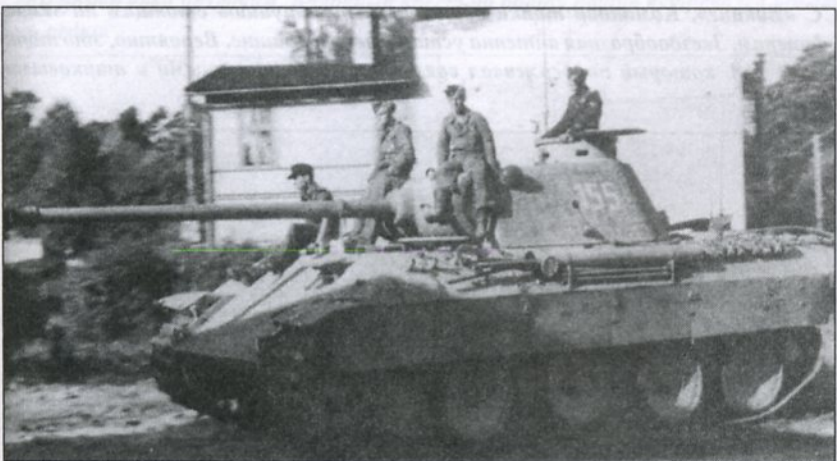
Командирская «Пантера» Ausf. D № 155 также имеет необычное расположение антенн. Звездообразная антенна установлена на стандартном основании возле башни, а не на штатном основании в задней части надмоторной бронеплиты. Поскольку танки SdKfz 267 оснащались двумя радиостанциями, третья звезда было совершенно лишним. Под цилиндрическим контейнером на левом борту видны три удлиняющие антенные колена.

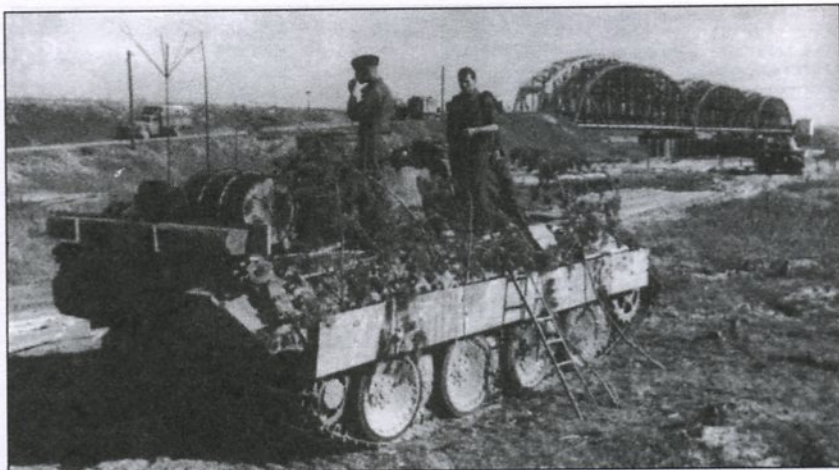
PzVFWg V Panther Ausf. D позднего выпуска держит под прицелом железнодорожный мост. Обратите внимание на то, что обе антенны установлены в гнездах на крыше двигательного отделения. Таким образом, можно заключить, что антенны могли устанавливаться в любой комбинации. На надмоторной бронеплите лежат запасы экипажа.

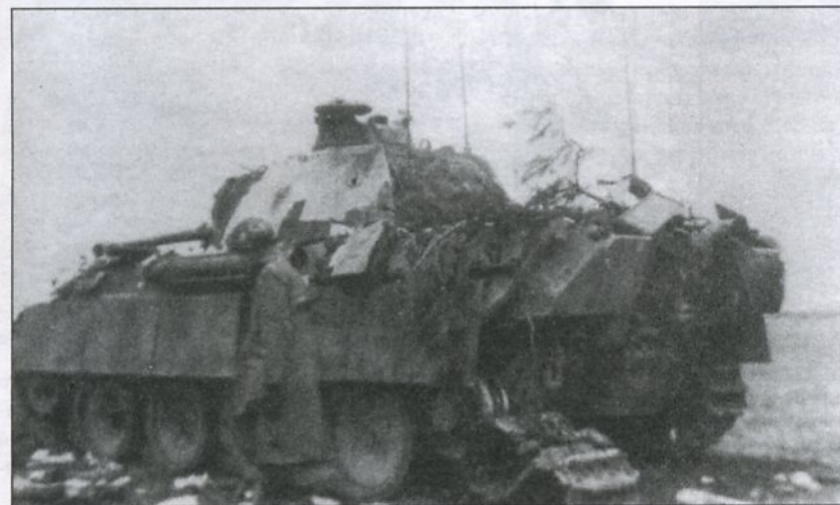
PzVfWg Panther Ausf. G, потерянная на Западном фронте. Видны три антенны. Один снаряд пробил борт башни, в результате чего с борта осыпался циммерит. Кроме того, танк потерял левую гусеницу.

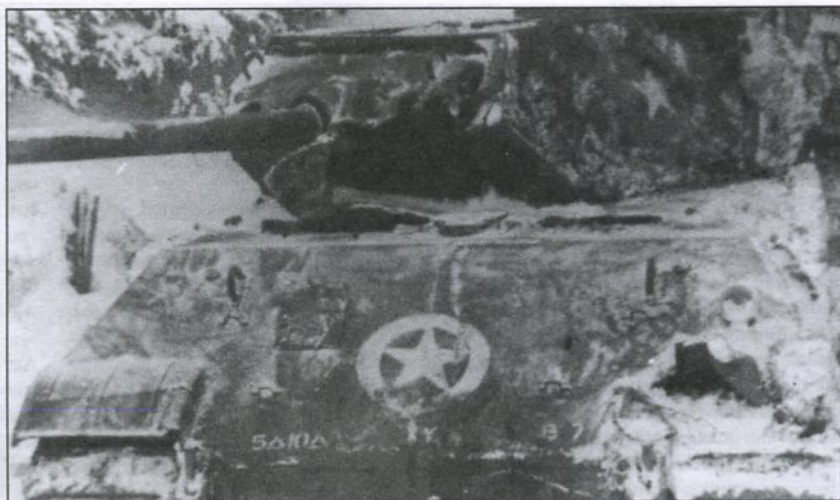
Одна из «Пантер» 150-й танковой бригады, замаскированных под американский истребитель танков М10. Примерно десять «Пантер» Ausf. G подверглись такой переделке. Снаряд сорвал часть накладных листов, но не смог пробить основной брони. Танк выкрашен в оливковый цвет и несет американские обозначения.

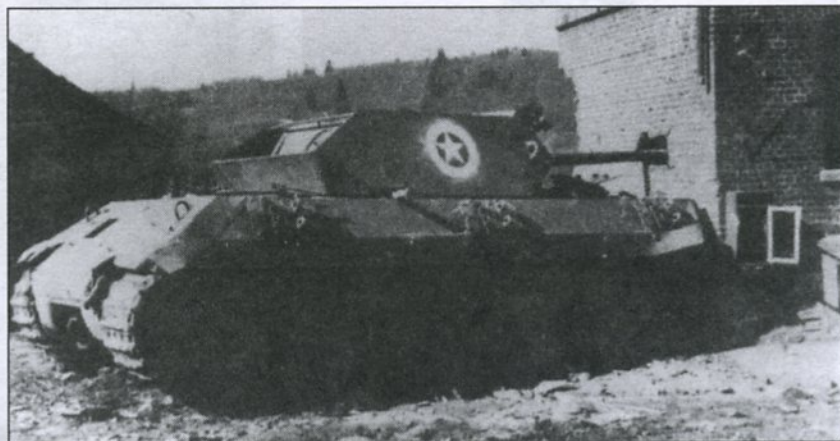
Этот «М10» с развернутой башней сначала врезался в стену дома и лишь потом был брошен. Запасные гусеничные траки подвешены к борту «по-американски». Обратите внимание на характерную пятиконечную звезду.

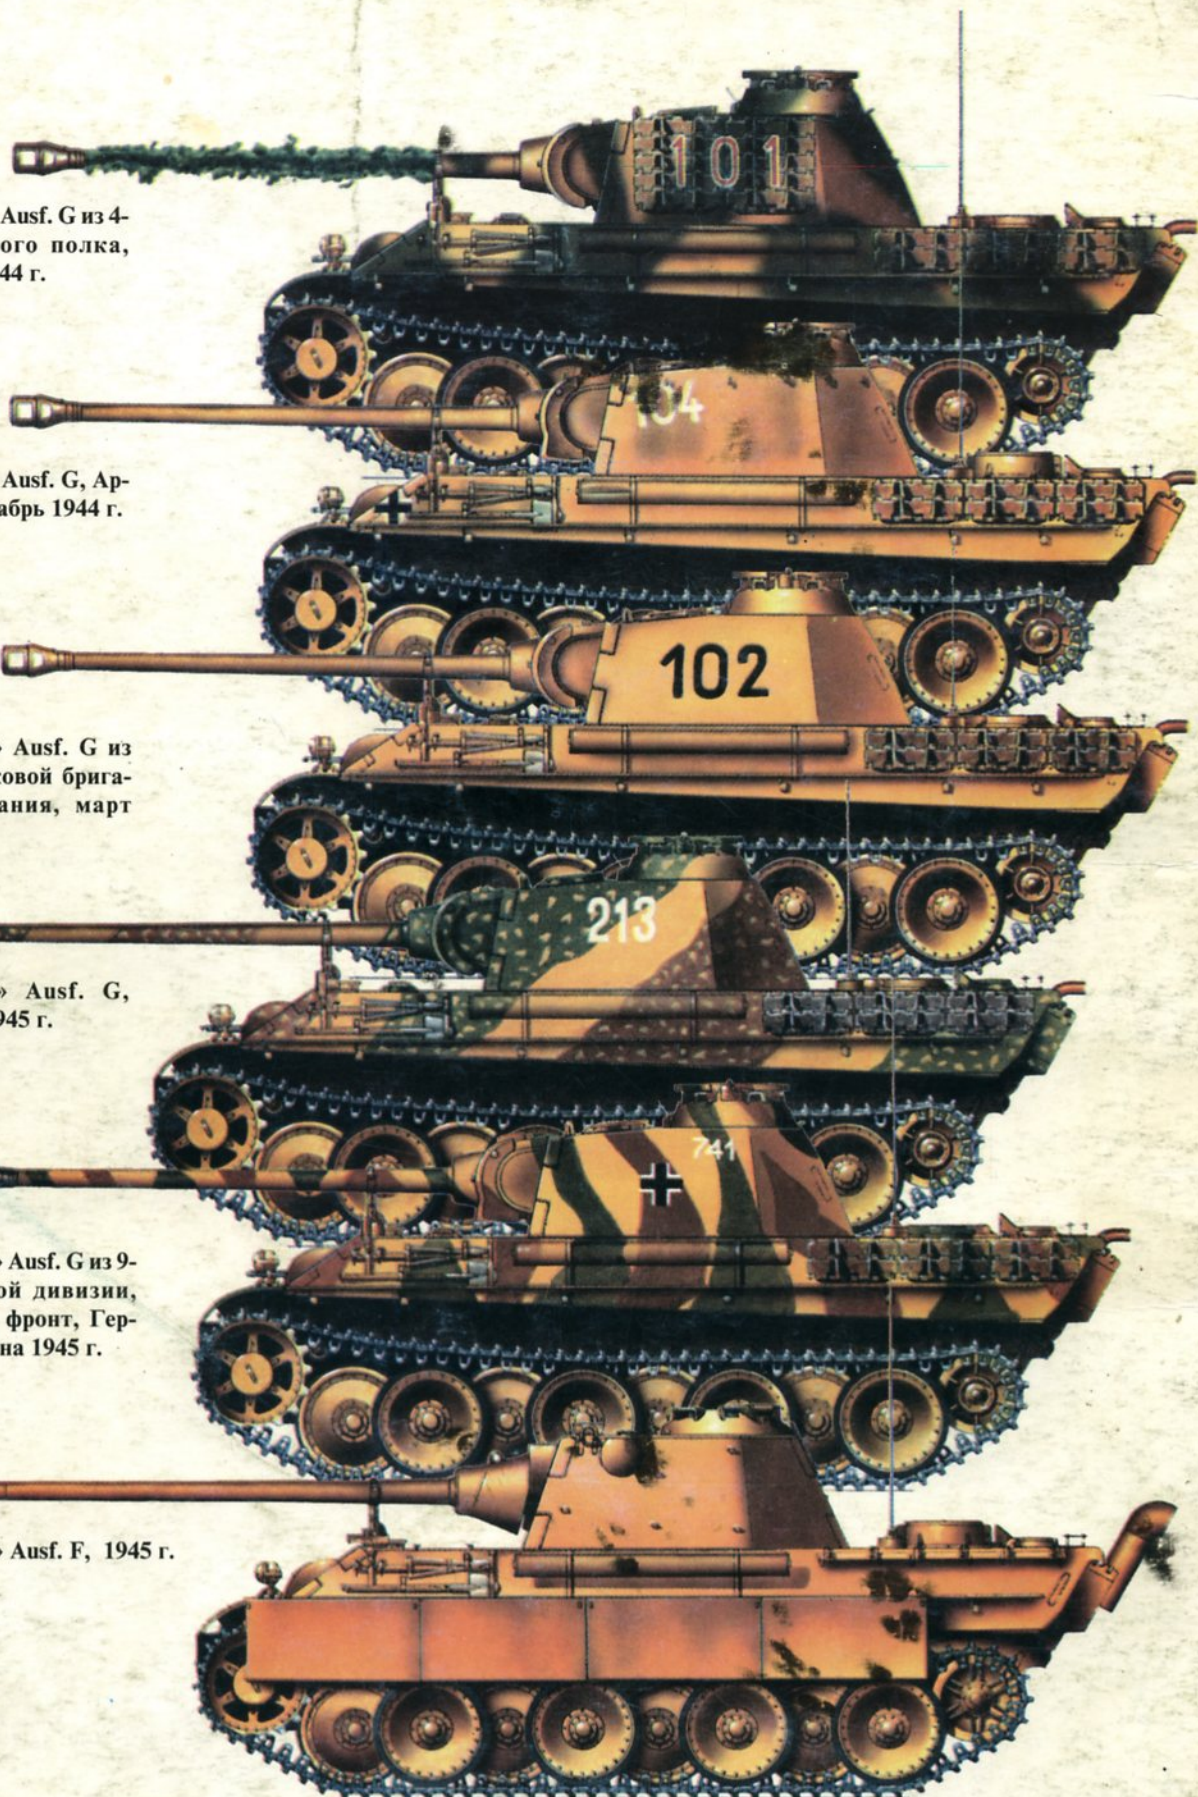
«Пантера» Ausf. F, 1945 г.
