# SUBARU

## СЕРВИСНЫЙ БЮЛЛЕТЕНЬ

Публ. №SB15-124  
(Регистрационный номер FHI B2015-163)  
Сервисный департамент

Тема:	<b>Меры по устранению проблемы появления шума при работе электропривода наружного зеркала (складывание/раскладывание)</b>
Применимость к системе:	КУЗОВ — СТЕКЛА/ОКНА/ЗЕРКАЛА
Применимость к деталям:	Наружное зеркало
Вступление:	В настоящем сервисном бюллетене представлены меры по устранению проблемы шума наружного зеркала при его складывании/раскладывании. (Только для моделей с электроприводом наружных зеркал)

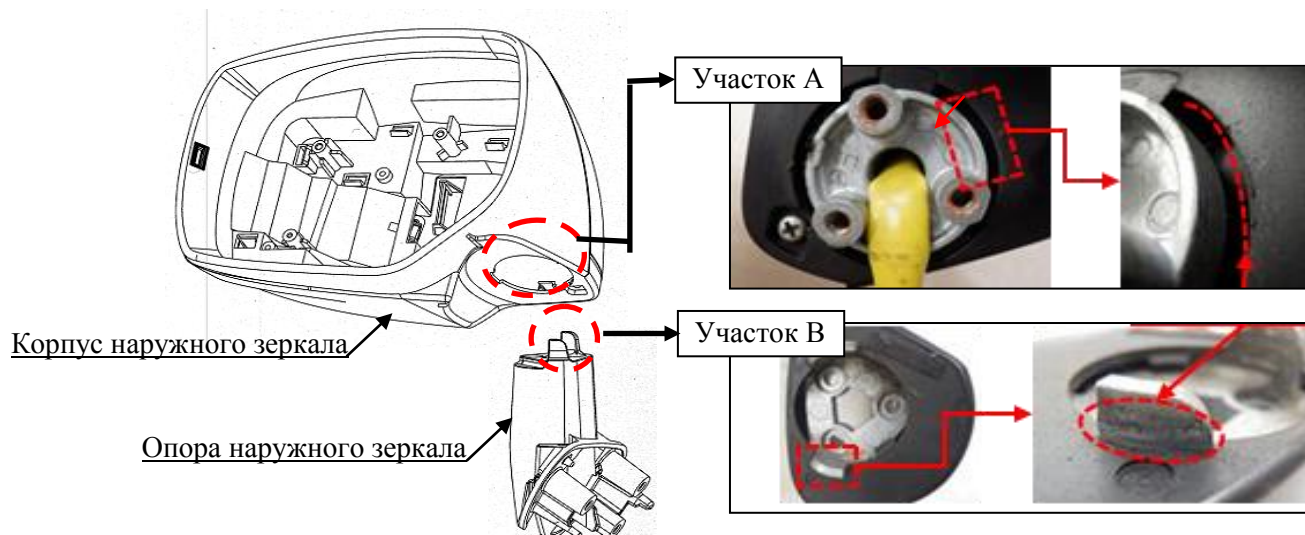
Данный шум появляется при соприкосновении деталей (корпус наружного зеркала и опора наружного зеркала), но не создает никаких проблем с функциональностью и долговечностью.

(См. иллюстрации на следующей странице. Соприкосновение возникает на Участке А и Участке В).

Однако в случае поступления жалобы клиента на шум замените наружное зеркало деталями, предназначенными для устранения проблемы.

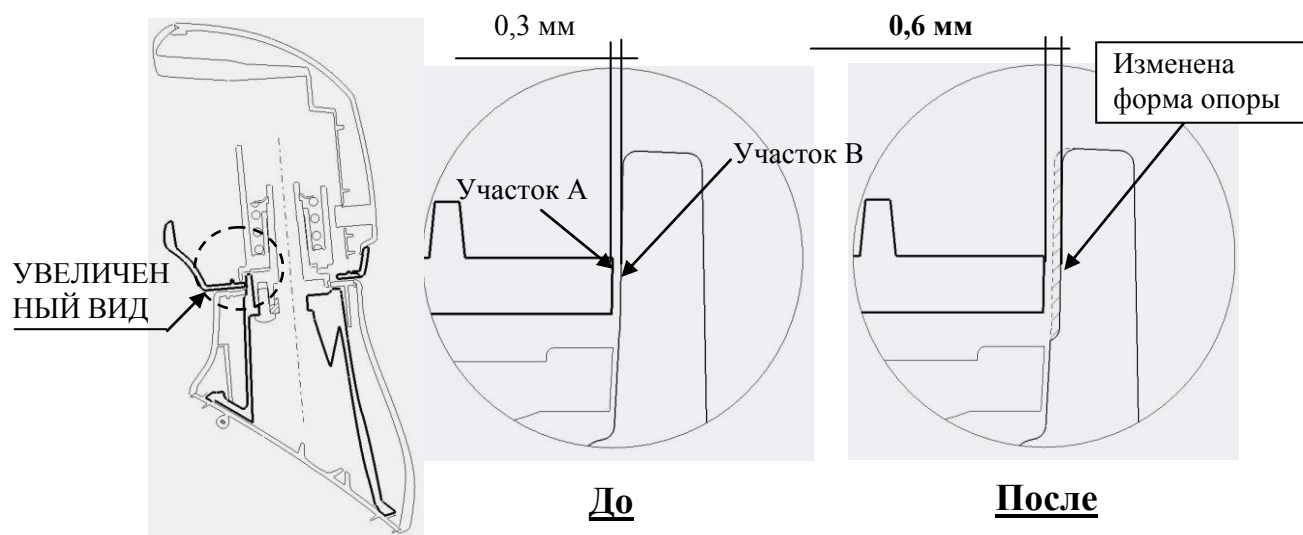
Наружное зеркало, предназначенное для устранения проблемы, имеет немного больший зазор между Участком А корпуса наружного зеркала и Участком В опоры наружного зеркала.
