SUBARU

СЕРВИСНЫЙ БЮЛЛЕТЕНЬ

Публ. №SB15-149
(Регистрационный номер FHI U2015-066)
Сервисный департамент

Тема:	Лампа “Check Engine” на модели Forester 13–16МГ без турбонаддува включается по причине неисправности жгута проводов двигателя
Затронутые категории функции и системы в руководстве по обслуживанию	ДВИГАТЕЛЬ, ВПРЫСК ТОПЛИВА (ТОПЛИВНЫЕ СИСТЕМЫ) (H4DO)
Наименования затронутых деталей в руководстве по обслуживанию	Жгут проводов двигателя
Вступление	В настоящем сервисном бюллетене приводится информация о деталях для устранения проблемы включения лампы “Check Engine” по причине повреждения жгута проводов или попадания масла.

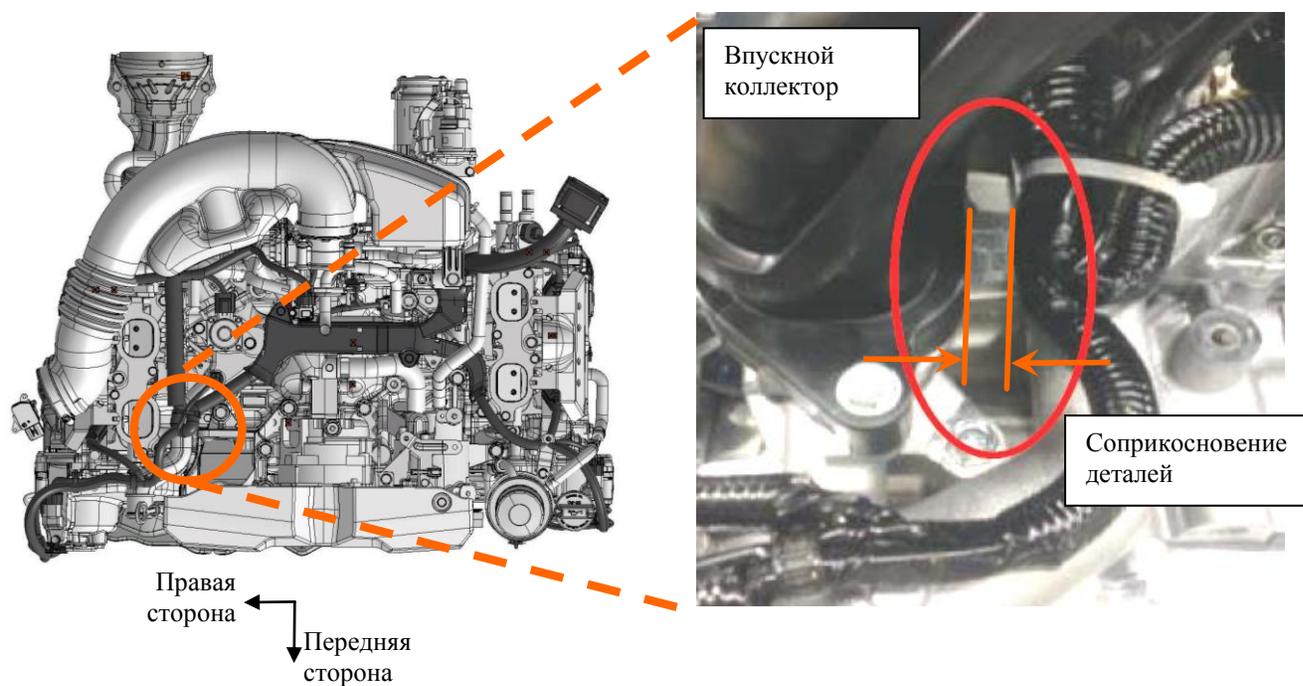
Модифицированный жгут проводов двигателя

Включается лампа “Check Engine”	Клиент сообщает о включении лампы “Check Engine”. Причиной является неисправность жгута проводов двигателя. Соприкосновение с впускным коллектором может стать причиной короткого замыкания. Содержание КДН различается, в зависимости от поврежденного участка жгута проводов. При необходимости выполнения поиска и устранения неисправности жгута проводов используйте алгоритм из соответствующего руководства по обслуживанию.
--	--

Установлена защитная трубка, позволяющая избежать повреждений даже при соударении жгута проводов с соседними деталями

При возникновении КДН, описанного в настоящем сервисном бюллетене, замените жгут проводов двигателя новым в соответствии с нужным руководством по обслуживанию.

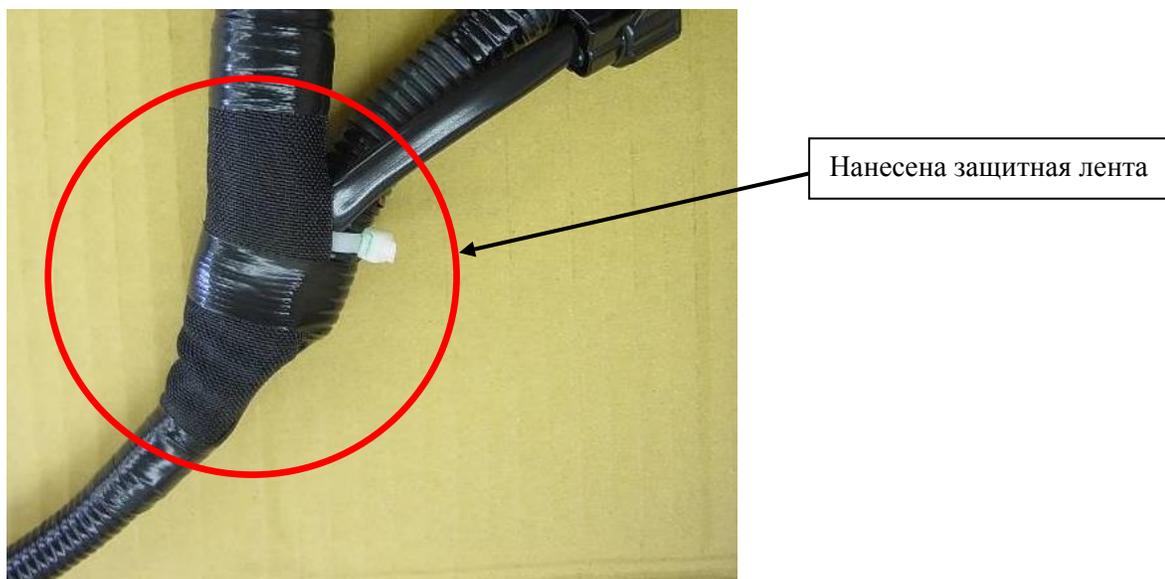
Модифицированная деталь

Нанесена защитная лента, позволяющая избежать повреждений даже при соударении жгута проводов с соседними деталями.
